伊東仲川水系 河川整備計画

平成 24 年 2 月

静 岡 県

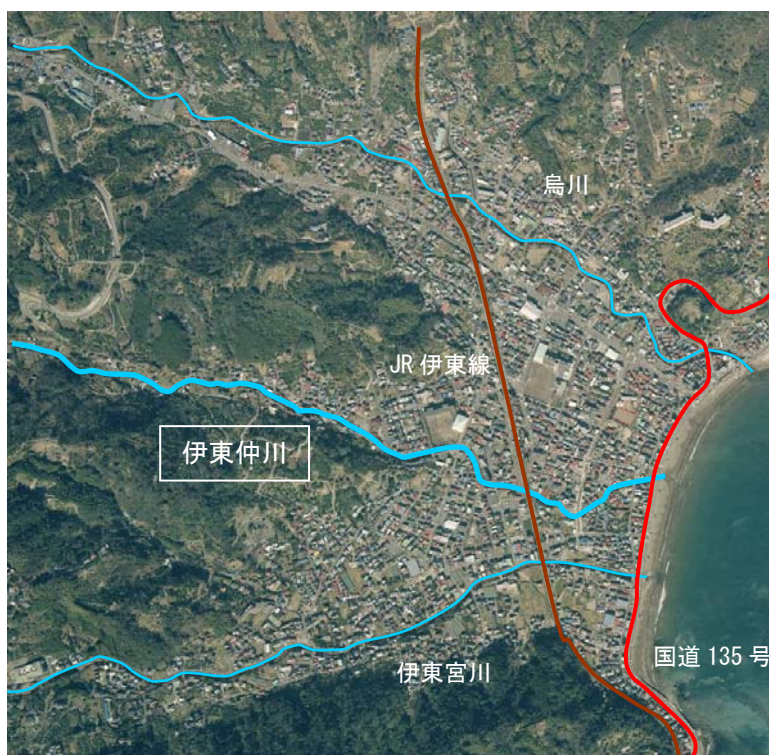
図-1.1 伊東仲川沿川の概況

現況の土地利用は、市街地が流域の約 16%、農地が約 2%、山林等が約 82%となっており、下流部では河川沿いに家屋が密集し、河口から 1km 付近までの区域には、人口・資産が集積している。

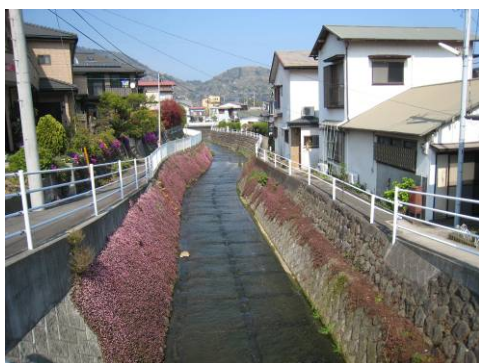
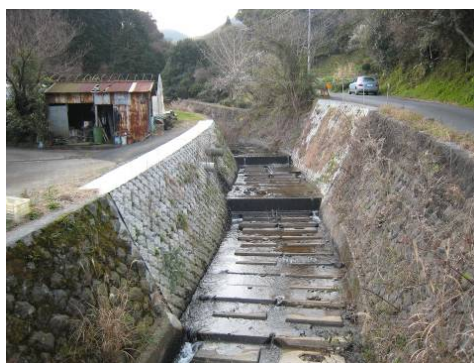
図-1.5 伊東仲川現況写真

伊東仲川中流部 (桜田橋下流)

伊東仲川上流部 (1.85k 付近)

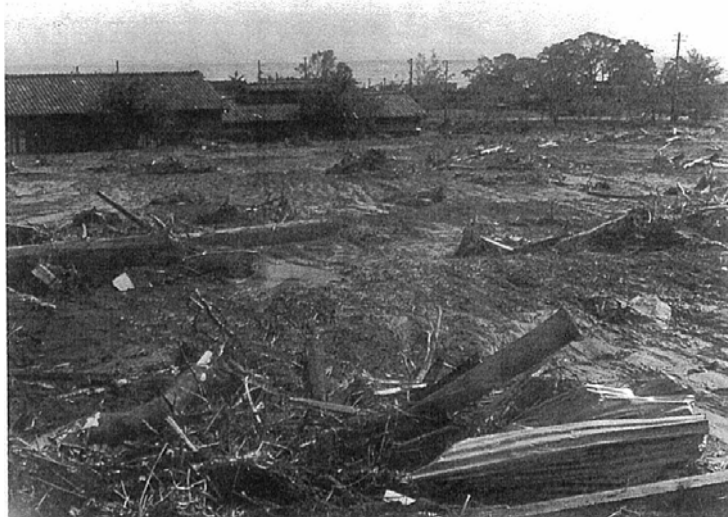
図-2.1 昭和33年 狩野川台風による被害状況 (宇佐美中学校校庭裏)

伊東仲川が流れる宇佐美地区において最も甚大な被害となったのは、昭和 33 年 9 月 26 日の台風 22 号（狩野川台風）である。22 日から降り始めた雨は 26 日に入り次第に強まり、伊東市雨量観測所によると、午後 9 時～10 時には時間雨量 79mm を記録し、22 日～27 日までの総降水量は 407.1mm（日雨量（日界 9 時）317.9mm、最大 24 時間雨量 345.3mm）に及んだ。宇佐美地区では主要な河川である烏川、仲川、宮川が一様に山腹の崩壊により異常な閉塞を起こし、その流路を低地に求めて流れたために低地は一面に水と土砂で埋まった。主要道路、橋梁も被害を受け、交通は途絶した。宇佐美地区の死者は 12 人、行方不明者は 11 人の大災害となった。

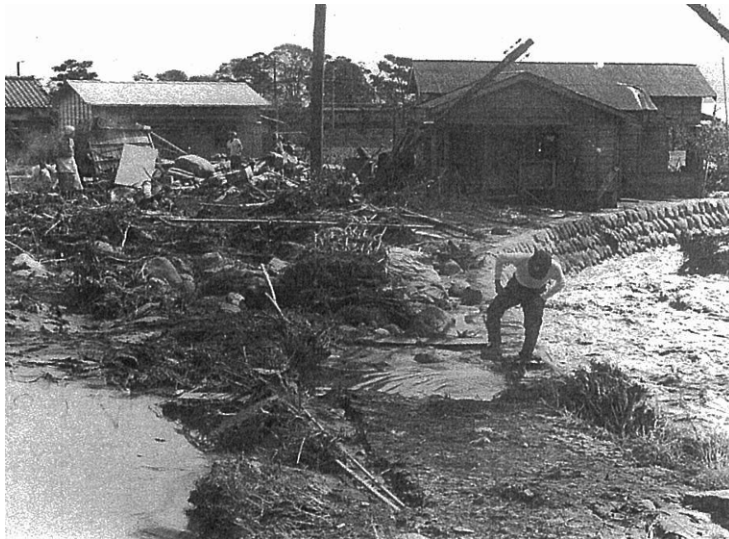
図-2.2 昭和33年 狩野川台風による被害状況 (杉本橋下流)

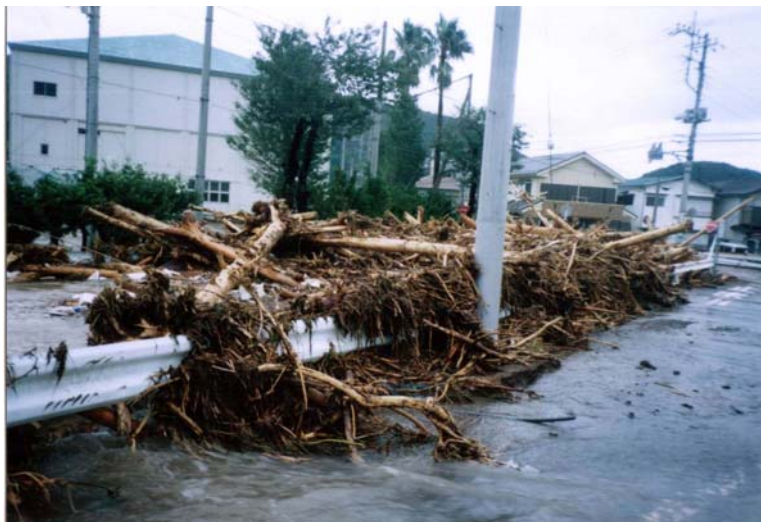
図-2.3 平成16年洪水による被害状況 (杉本橋上流に流木が堆積)

この他、近年の最大被害となった平成 16 年の災害は、時間雨量は 40mm/hr とそれほど大きくはなかったが、降り続いた降雨と最大瞬間風速 63.3m/s（網代観測所）という既往最大の強風により、山腹崩壊、流木が発生し河道が一部閉塞したため溢水に至っている。

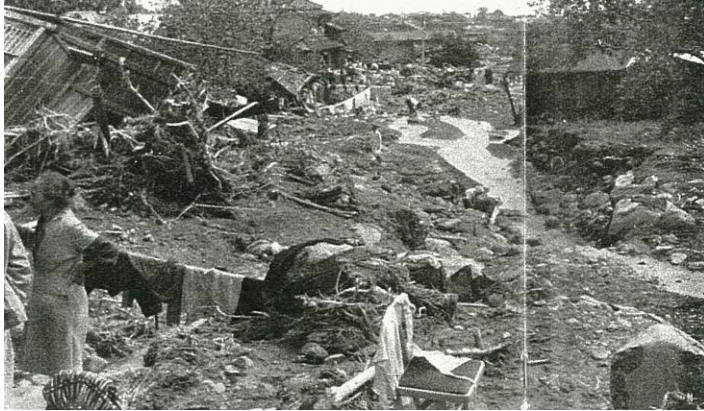
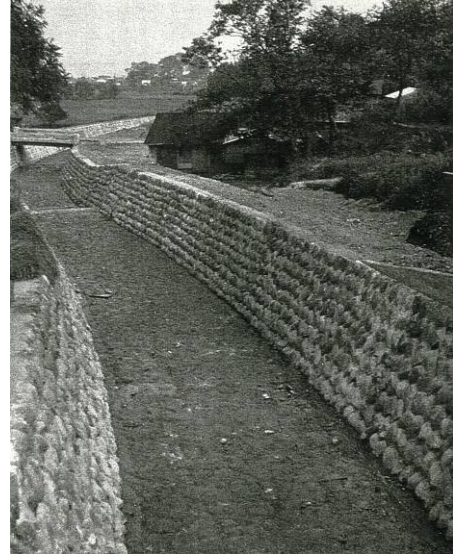
図-2.4 狩野川台風後の伊東仲川の改修状況

狩野川台風の復旧事業以後、伊東仲川では護岸の根継ぎや護床工の復旧等、局部的な改修が行われつつ、現在に至っている。

(伊東仲川：災害直後の状況)

(伊東仲川：復旧後)

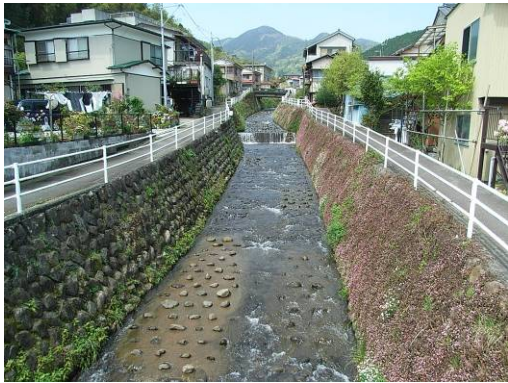
図-2.5 伊東仲川下流部河道の状況
(沿川に家屋が連担している)

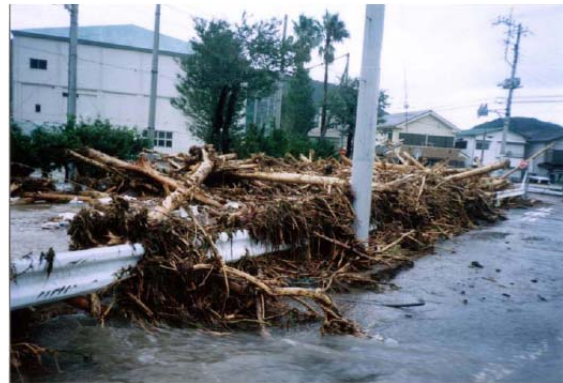
図-2.6 伊東仲川 杉本橋閉塞状況
(流木による河川氾濫 平成16年出水)

現状では、河道満杯において概ね狩野川台風規模の洪水が流下可能であるが、平成 16 年の災害に見られるように、上流からの土石や流木の流出による河道の閉塞や、転石や高流速のために護岸が崩壊することなどの被災要因も考慮する必要がある。

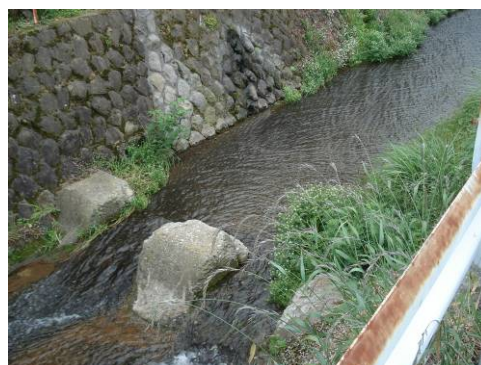
また記録は残されていないが、現状河道に取水堰跡が残されていることから、昭和30年代以前には灌漑用の取水がなされていたと推定される。

図-2.11 伊東仲川の取水堰跡

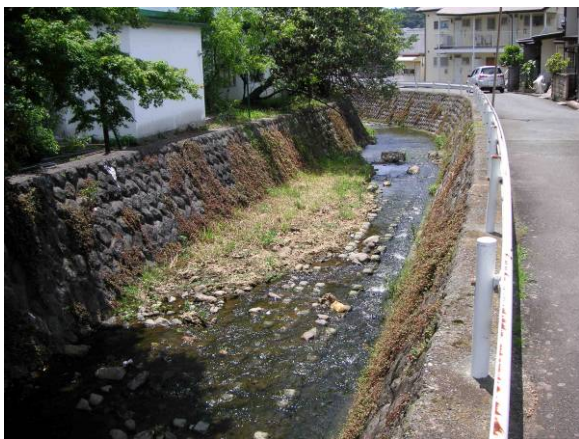
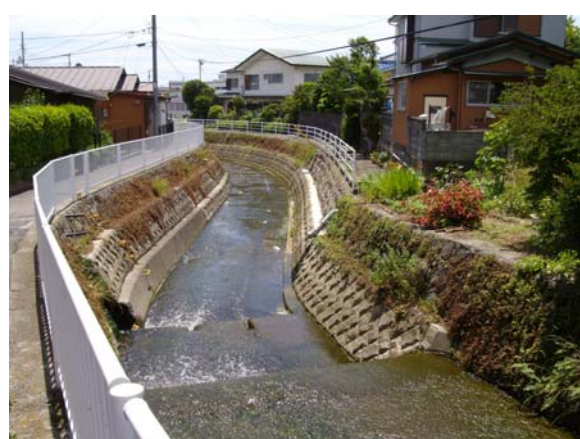
伊東仲川の多くの区間は住宅地を流れており、住民が日常的に川沿いの街並みや周囲の山並みとともに眺望することとなる。3面コンクリート張区間では河床部に植生はなく人工的な印象が強くなっているが、最下流の自然河床部及び一部の土砂堆積箇所では植生やみお筋の形成など、河川景観としての変化が見られる。

図-2.14(1) 中流部 0.5k 付近

図-2.14(2) J R 橋梁下流(0.4k 付近)

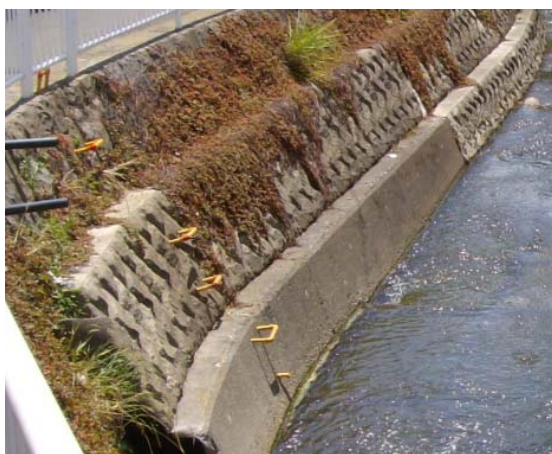
各所に河道内へ下りるためのステップが設置されているが、こうした活動の利便を考慮し、地域住民と一体となった河川利用環境の向上に取り組む必要がある。

図-2.15 河川空間利用の状況（河道内へ下りるためのステップ）

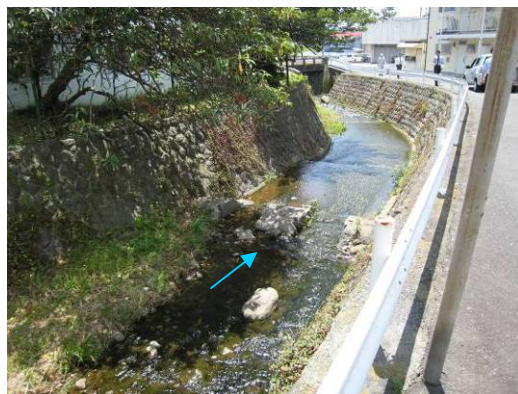
また旧取水堰の突起などが、土砂堆積や河積阻害への影響が著しいと想定される場合には、必要に応じて撤去する。

図-4.1 旧取水堰跡（伊東仲川 0.5k 付近）
