(3) 蛍光エックス線分析の結果 (No. 1~No. 4)

(3) 蛍光エックス線分析の結果 (No. 5~No. 8)

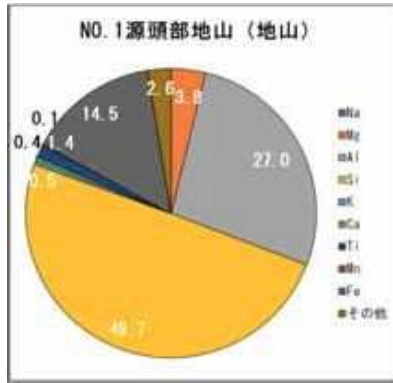
No. 1源頭部 (地山)

元素名	含有率 (%)
	平均
Na	未検出
Mg	3.8
Al	27.0
Si	49.7
K	0.5
Ca	0.4
Ti	1.4
Mn	0.1
Fe	14.5
その他	2.6

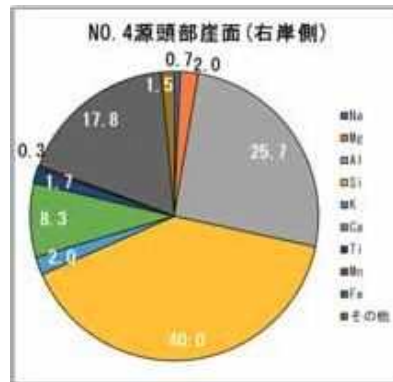
No. 4源頭部崖面 (右岸側) 黒色

元素名	含有率 (%)
	平均
Na	0.7
Mg	2.0
Al	25.7
Si	40.0
K	2.0
Ca	8.3
Ti	1.7
Mn	0.3
Fe	17.8
その他	1.5

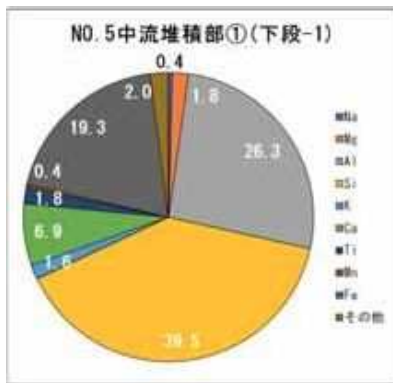
No. 5中流堆積部 (下段-1)

元素名	含有率 (%)
	平均
Na	0.4
Mg	1.8
Al	26.3
Si	39.5
K	1.6
Ca	6.9
Ti	1.8
Mn	0.4
Fe	19.3
その他	2.0

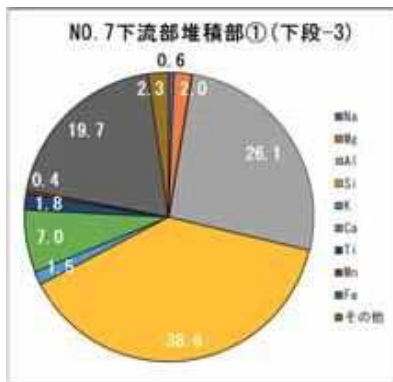
No. 7下流堆積部 (下段-3)

元素名	含有率 (%)
	平均
Na	0.6
Mg	2.0
Al	26.1
Si	38.6
K	1.5
Ca	7.0
Ti	1.8
Mn	0.4
Fe	19.7
その他	2.3

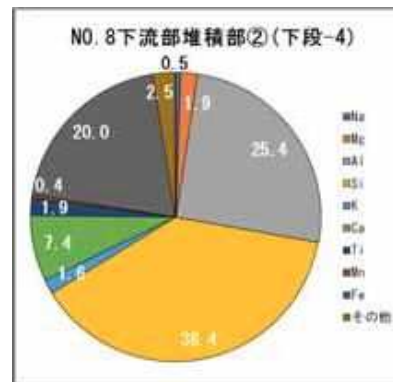
No. 8下流堆積部 (下段-4)

元素名	含有率 (%)
	平均
Na	0.5
Mg	1.9
Al	25.4
Si	38.4
K	1.6
Ca	7.4
Ti	1.9
Mn	0.4
Fe	20.0
その他	2.5
