安政東海型地震 最大浸水深図 (m) 1 湖西市

○本資料は、レベル1の津波が次のような条件下において発生したと仮定した場合に想定される浸水の区域（浸水域）と水深（浸水深）を表したものです。

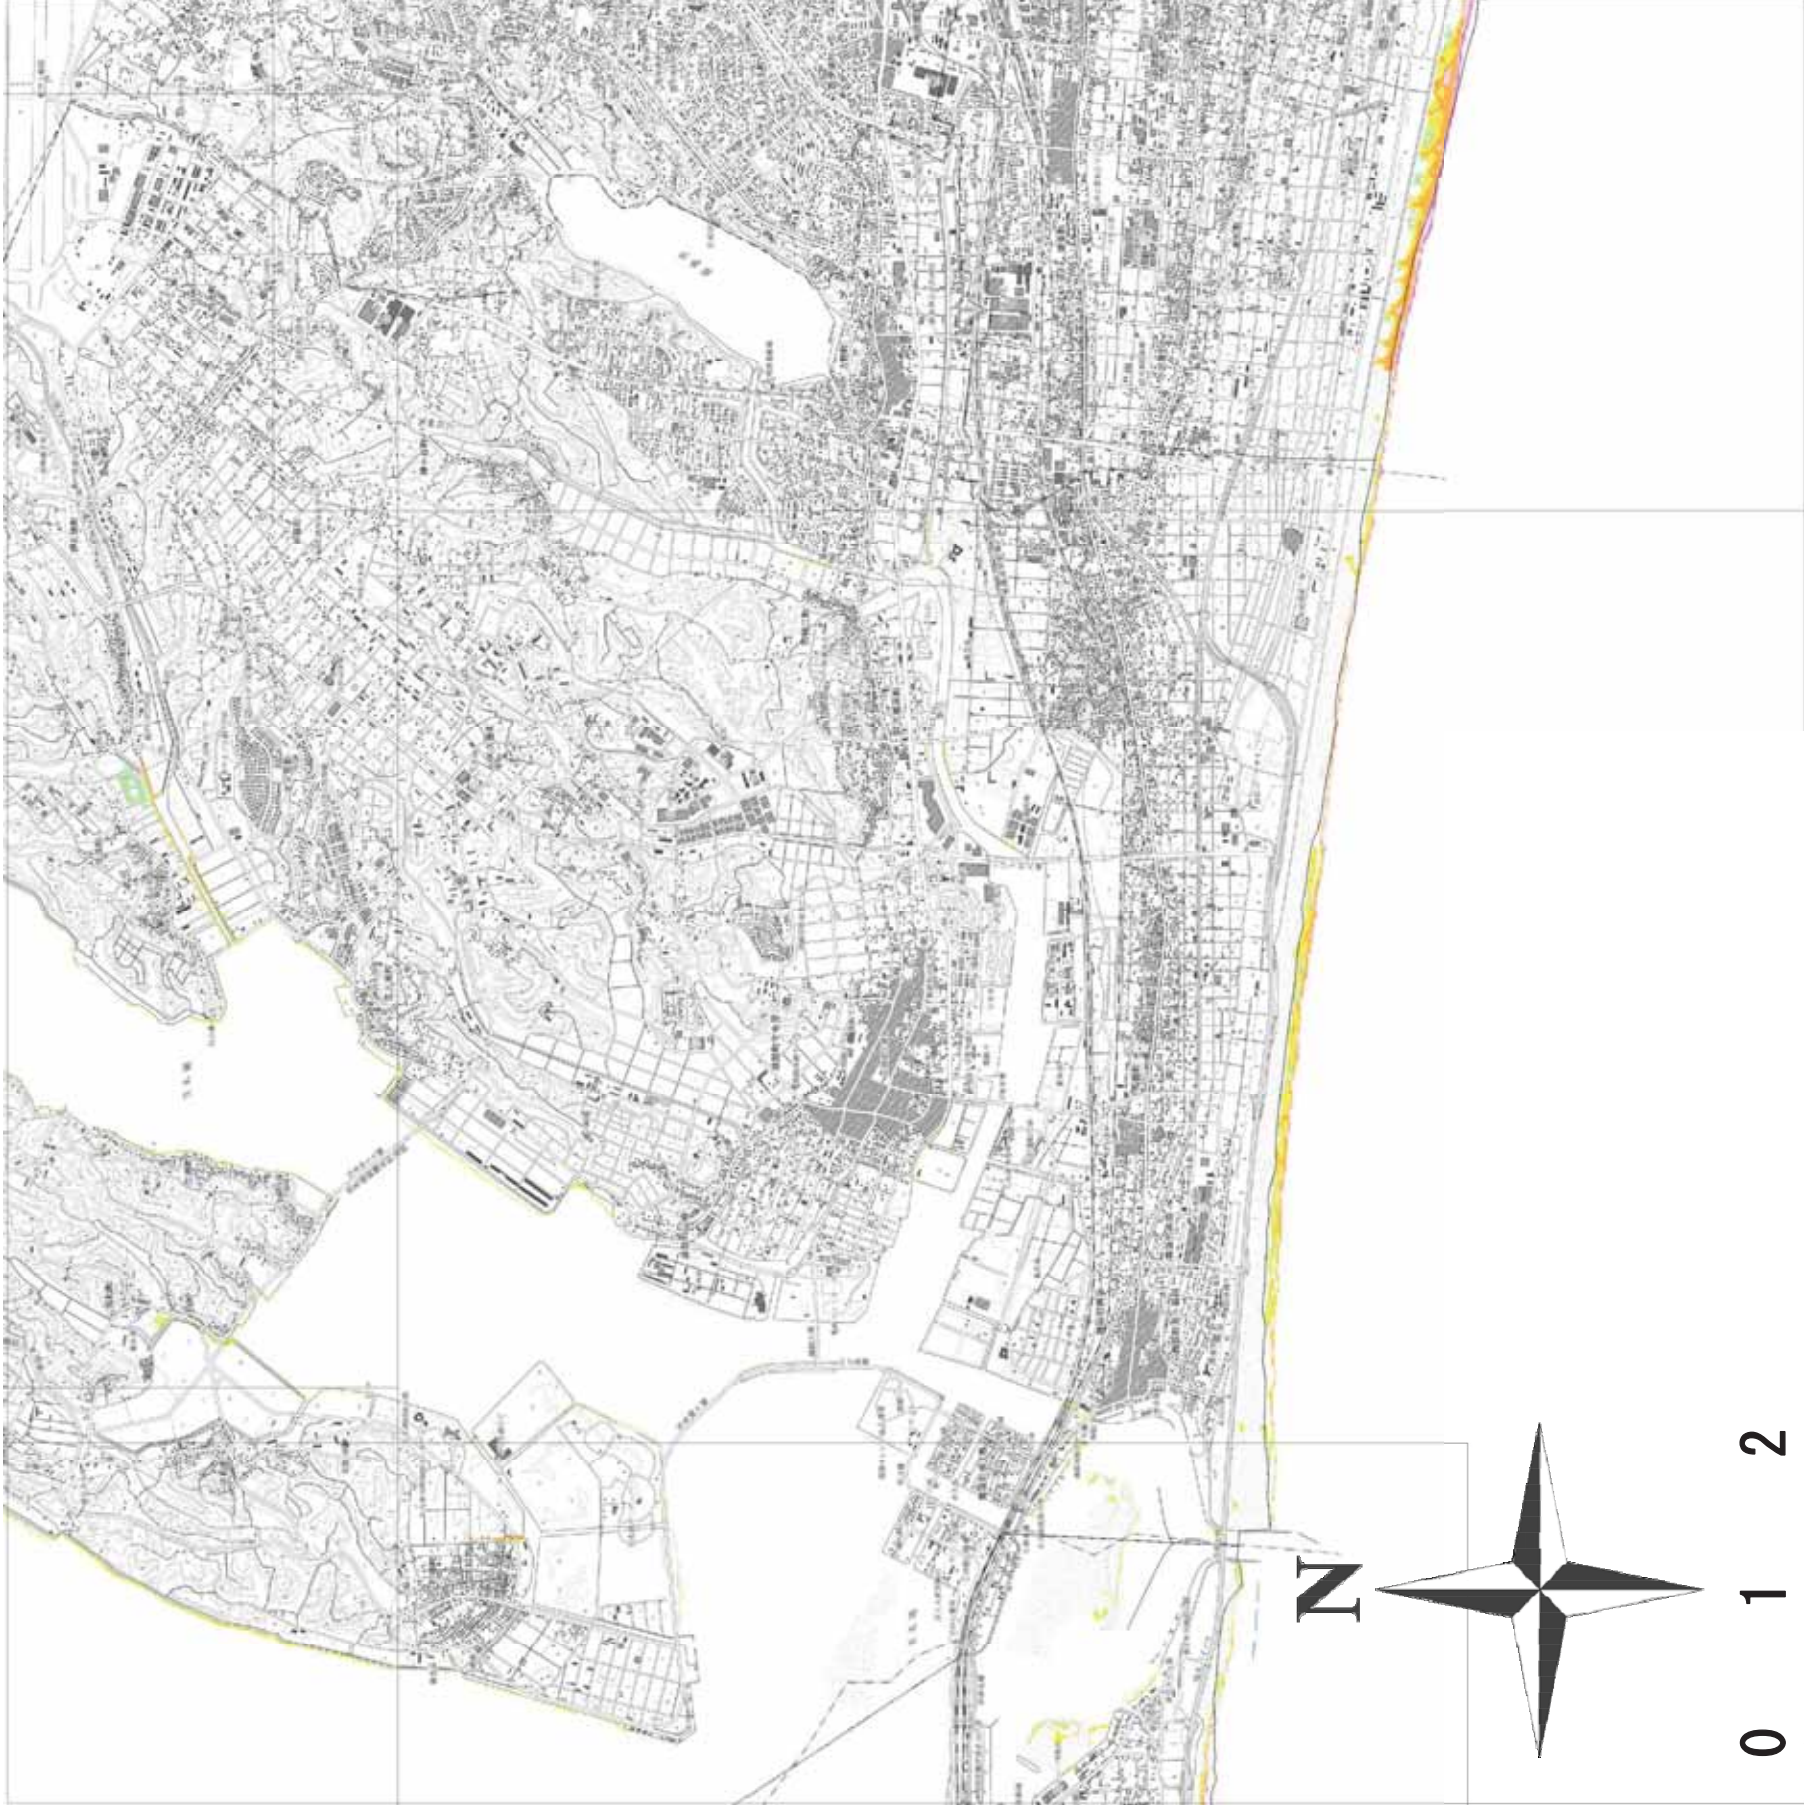
安政東海型地震 最大浸水深図 (m) 4 浜松市西区

- 本資料は、レベル1の津波が次のような条件下において発生したと仮定した場合に想定される浸水の区域（浸水域）と水深（浸水深）を表したものです。
 - ・コンクリート製の海岸堤防や河川堤防のうち耐震性の低いものは地震動により破壊されるという仮定をしています。
 - ・土で築造された海岸堤防や河川堤防のうち耐震性の低いものは地震動により高さが元の高さの25%まで沈下し、津波が乗り越えたと同時に無くなるという仮定をしています。
 - ・上記以外の海岸堤防や河川堤防においても、津波が乗り越えたと同時に無くなるという仮定をしています。
- ※上記の仮定条件は、今後の防災・減災対策を検討する上での事態を想定しておく必要があるために設定したものであり、実際の地震において堤防が全て壊れたり、津波が乗り越えることによって破壊されるということではありません。今後、県では、堤防の耐震化や液状化対策とともに、仮に津波が乗り越えたとしても粘り強く効果を発揮する構造への改良を進めていきます。
- 過去の地震津波においては、本資料で示した浸水域より内陸部まで津波が到達している記録が残っている場所もあり、本資料で浸水しないとされた地域においても津波の危険性が全く無いということではありません。
- 本資料に示される浸水域や浸水深は、津波の第一波ではなく、第二波以降に最大となる場所もあります。
- 浸水域や浸水深は、地面の凹凸や構造物の影響等により、浸水域外でも浸水が発生したり、局所的に浸水深がさらに大きくなったりする場合があります。

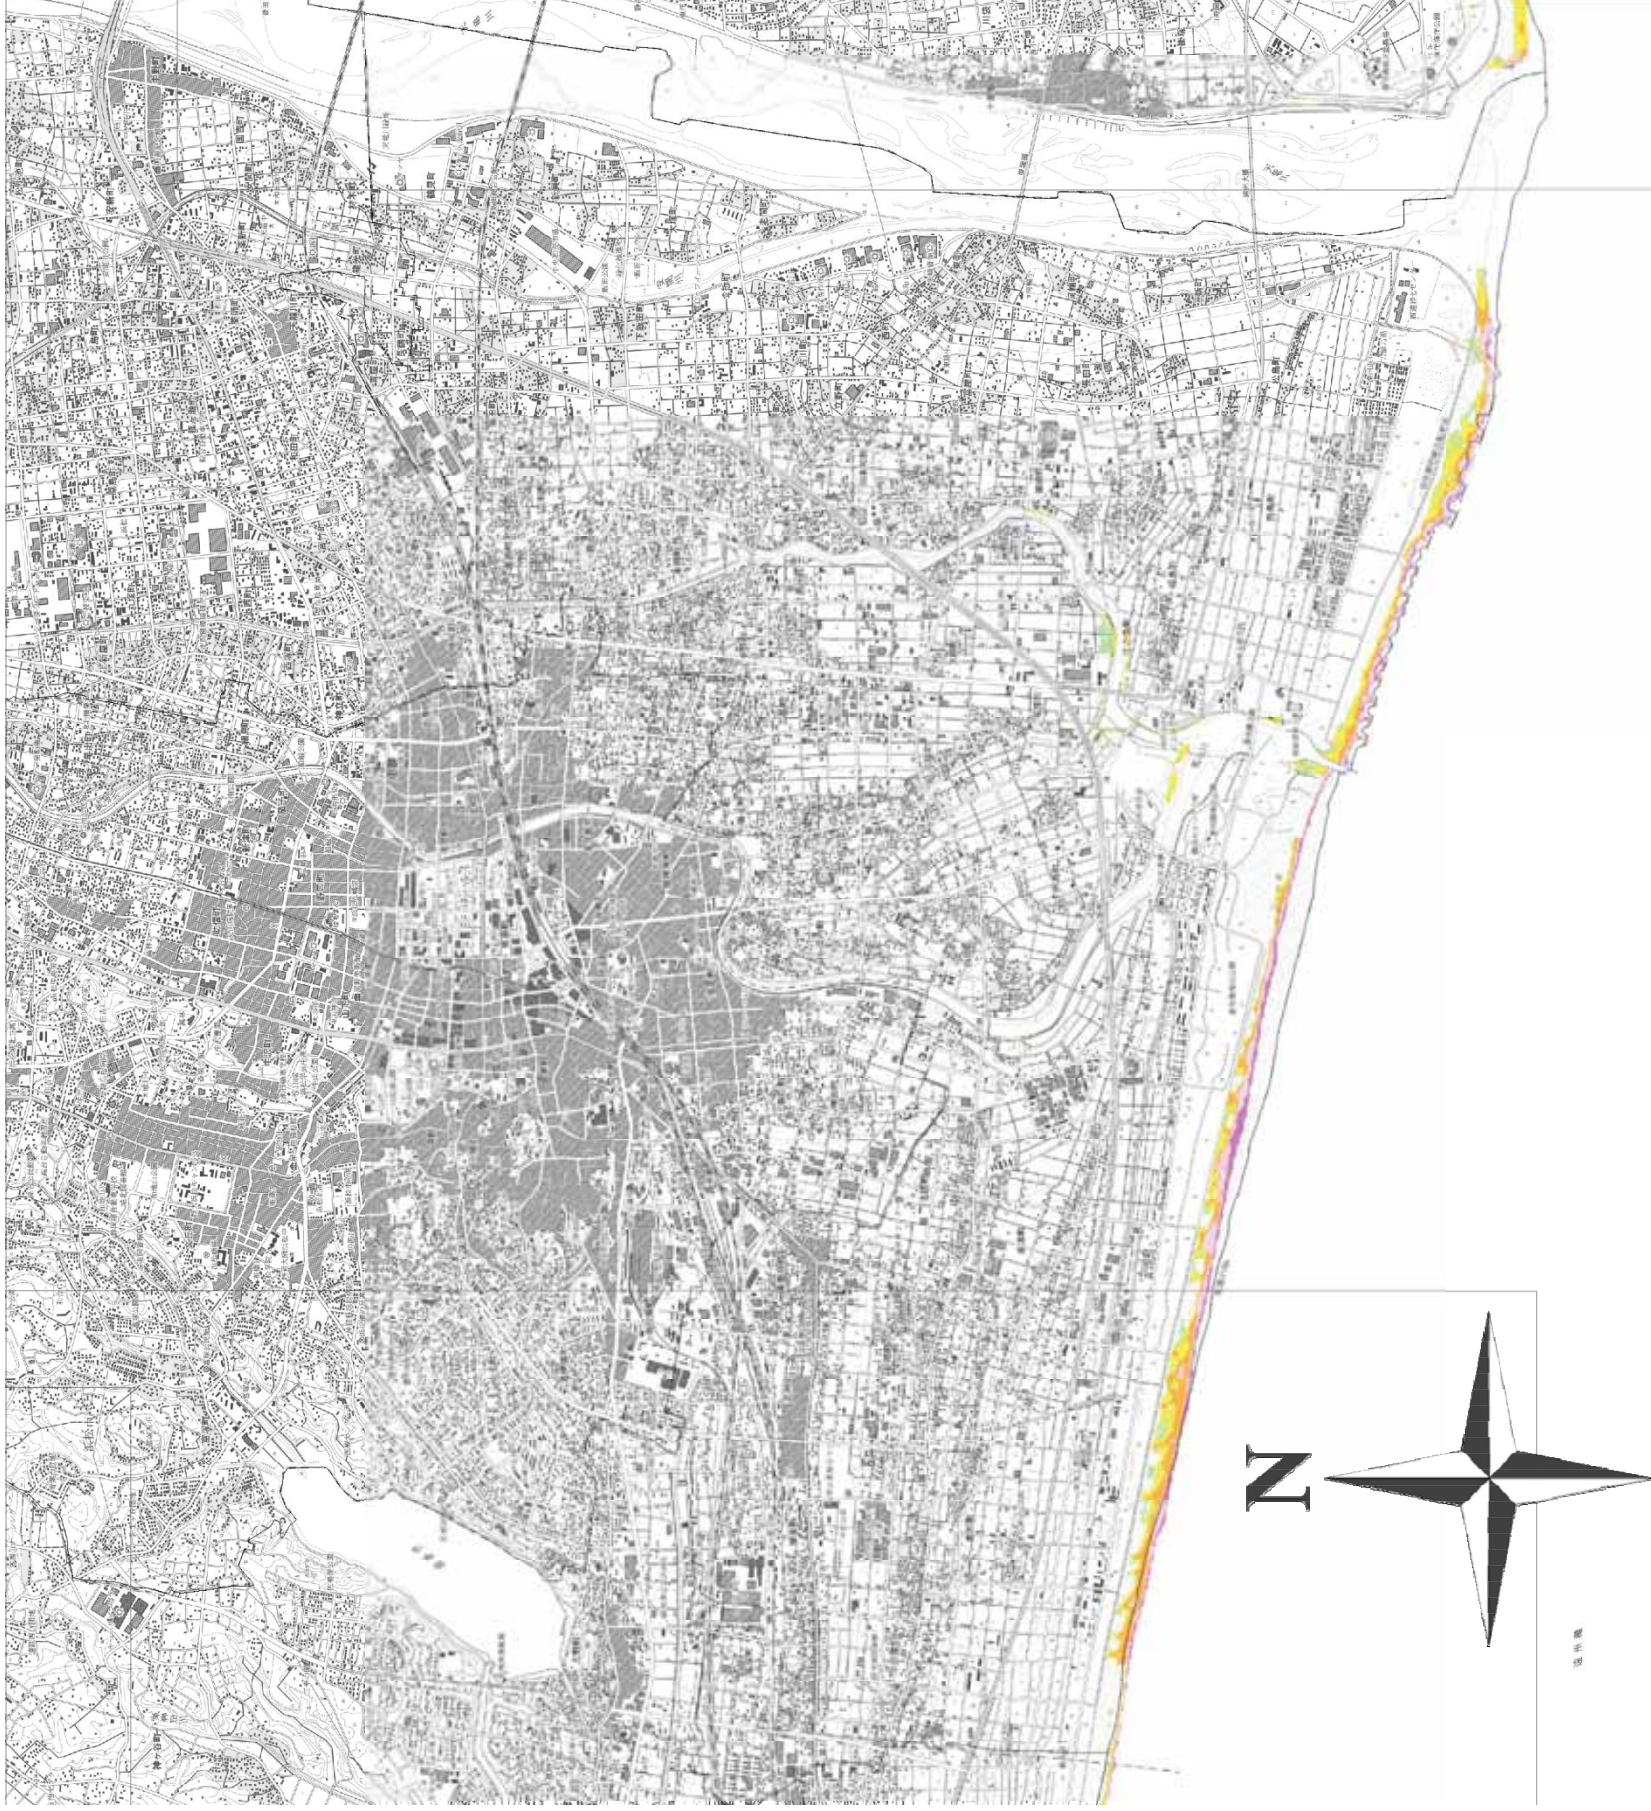
安政東海型地震 最大浸水深図 (m) 5 浜松市南区

○本資料は、レベル1の津波が次のような条件下において発生したと仮定した場合に想定される浸水の区域（浸水域）と水深（浸水深）を表したものです。

- ・コンクリート製の海岸堤防や河川堤防のうち耐震性の低いものは地震動により破壊されるという仮定をしています。
- ・土で築造された海岸堤防や河川堤防のうち耐震性の低いものは地震動により高さが元の高さの25%まで沈下し、津波が乗り越えたと同時に無くなるという仮定をしています。
- ・上記以外の海岸堤防や河川堤防においても、津波が乗り越えたと同時に無くなるという仮定をしています。

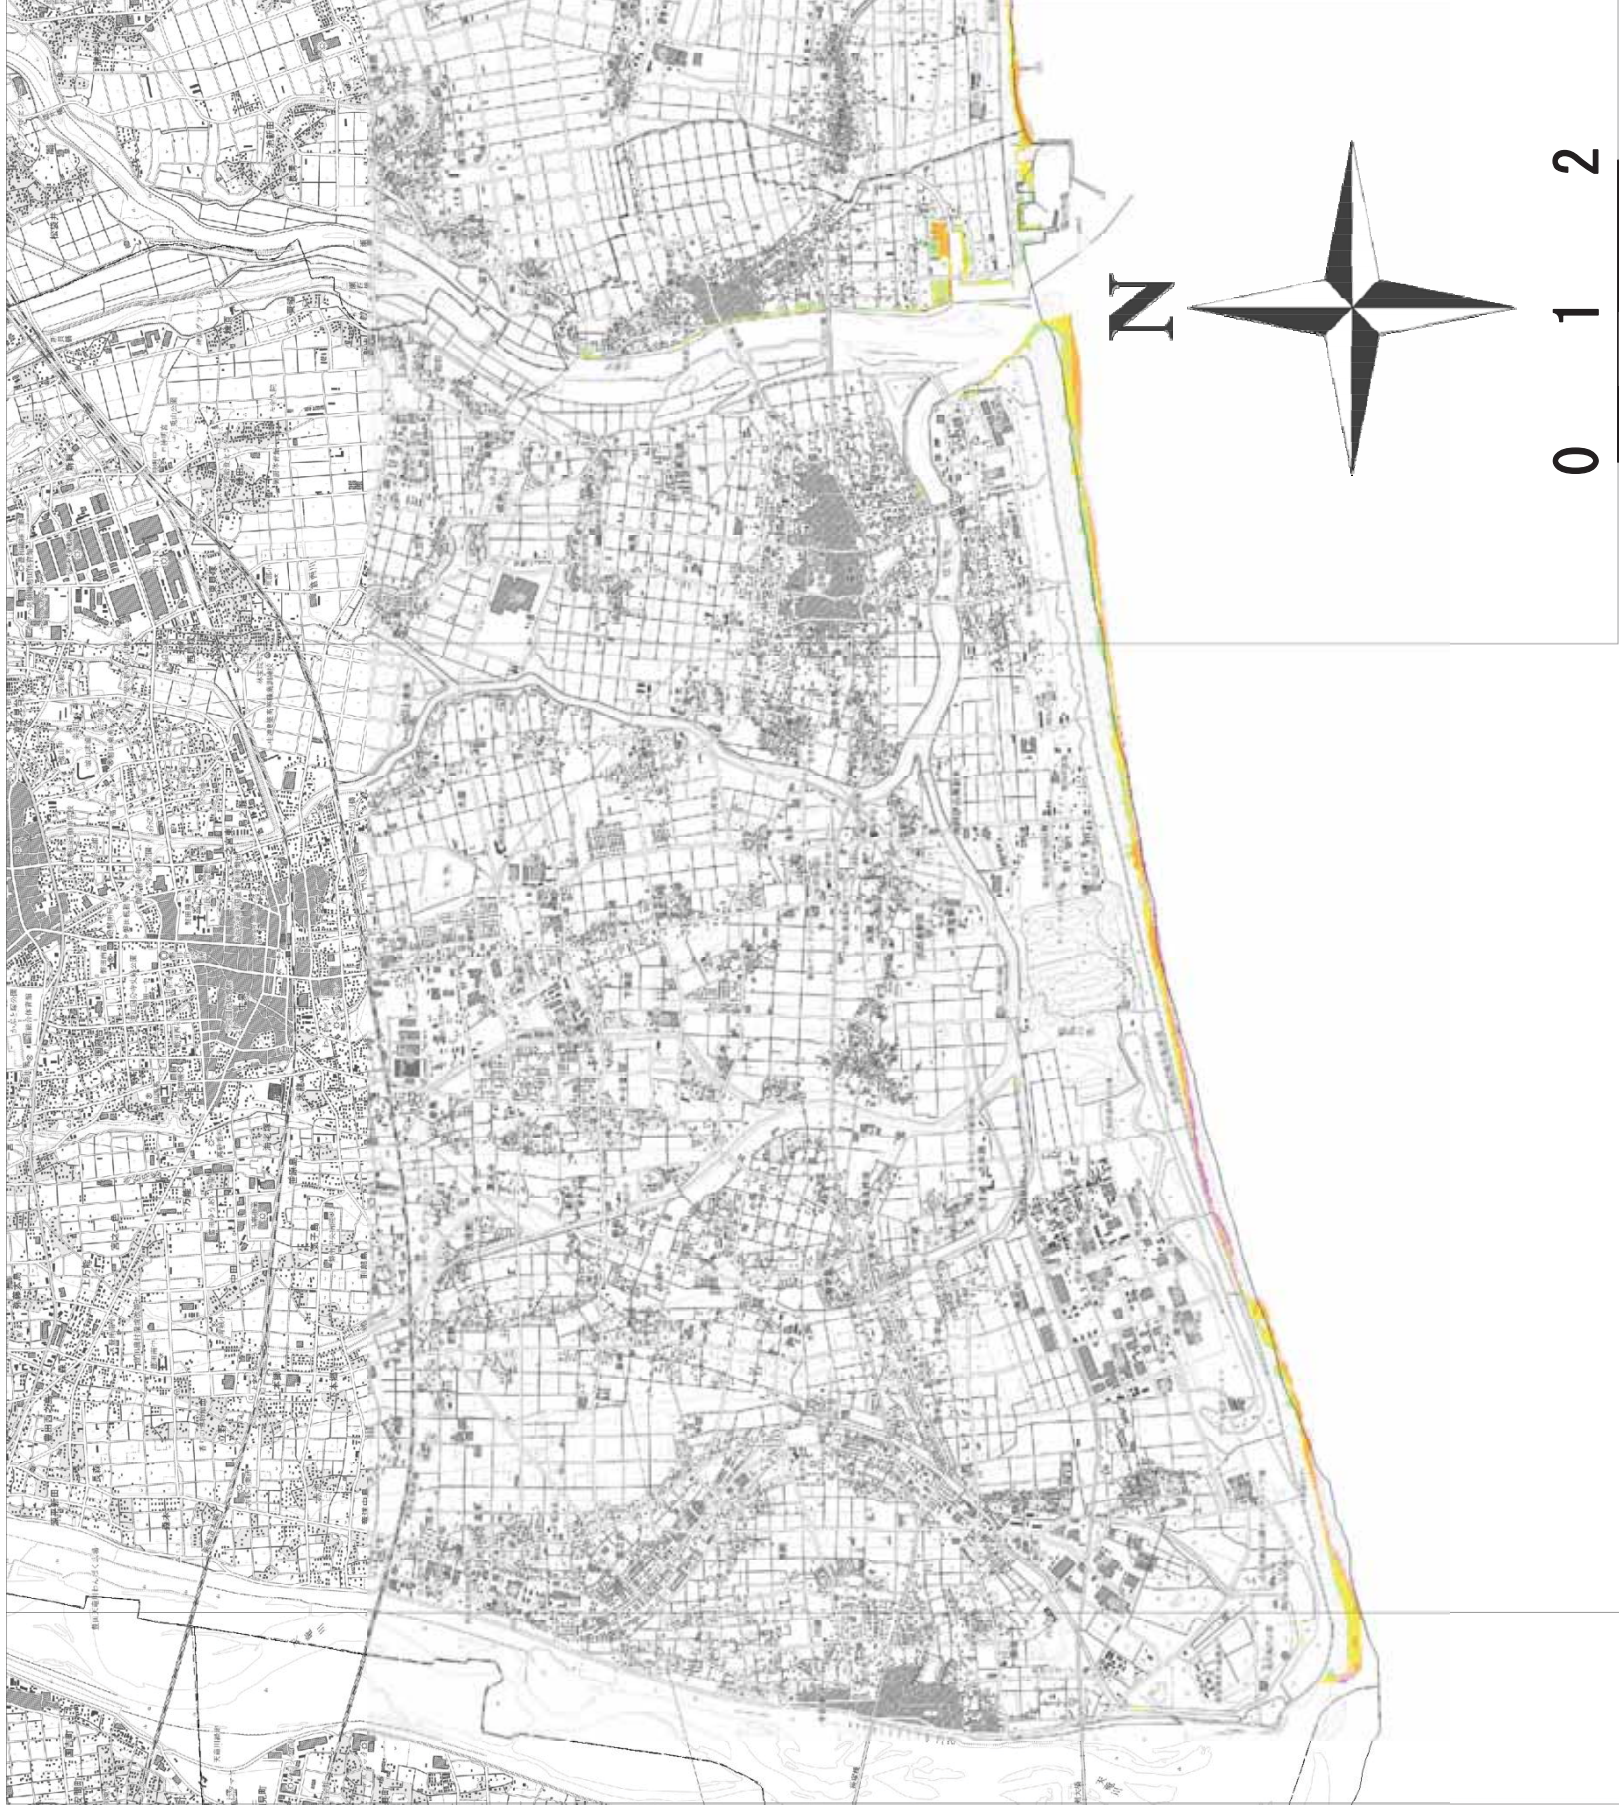
安政東海型地震 最大浸水深図 (m) 6 磐田市

- 本資料は、レベル1の津波が次のような条件下において発生したと仮定した場合に想定される浸水の区域（浸水域）と水深（浸水深）を表したものです。
 - ・コンクリート製の海岸堤防や河川堤防のうち耐震性の低いものは地震動により破壊されるという仮定をしています。
 - ・土で築造された海岸堤防や河川堤防のうち耐震性の低いものは地震動により高さが元の高さの25%まで沈下し、津波が乗り越えたと同時に無くなるという仮定をしています。
 - ・上記以外の海岸堤防や河川堤防においても、津波が乗り越えたと同時に無くなるという仮定をしています。
- ※上記の仮定条件は、今後の防災・減災対策を検討する上での事態を想定しておく必要があるために設定したものであり、実際の地震において堤防が全て壊れたり、津波が乗り越えることによって破壊されるということではありません。今後、県では、堤防の耐震化や液状化対策とともに、仮に津波が乗り越えたとしても粘り強く効果を発揮する構造への改良を進めていきます。
- 過去の地震津波においては、本資料で示した浸水域より内陸部まで津波が到達している記録が残っている場所もあり、本資料で浸水しないとされた地域においても津波の危険性が全く無いということではありません。
- 本資料に示される浸水域や浸水深は、津波の第一波ではなく、第二波以降に最大となる場所もあります。
- 浸水域や浸水深は、地面の凹凸や構造物の影響等により、浸水域外でも浸水が発生したり、局所的に浸水深がさらに大きくなったりする場合があります。
