静岡海岸の津波対策事業

静岡県 静岡土木事務所 企画検査課

本工事は駿河区中島の海岸堤防を**レベル1**の津波に対応して**高さを8.5mに嵩上げ**、かつ**“粘り強く”**効果を発揮する**海岸堤防**を作り直します

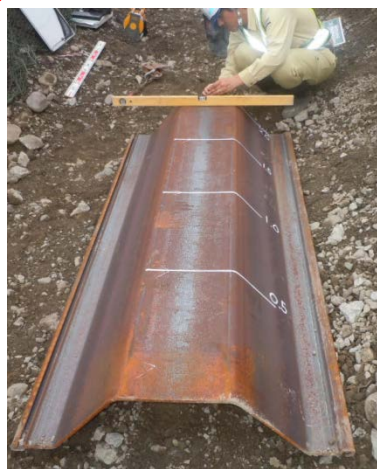
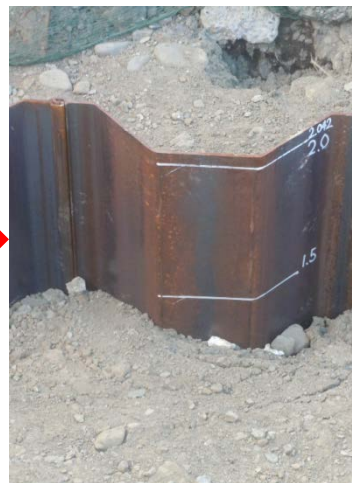
今回は・**既存の海岸堤防を解体**・**雑草の駆除**・**矢板の打込**をしました

実はこの矢板、真ん中の写真に写っている青い重機で地中に**2メートル**打ち込まれているんです！

これは津波の勢いで海岸堤防が崩壊しづらくする工夫です また、施工業者の方々は**予定より早く**打ち終わったことも驚きです

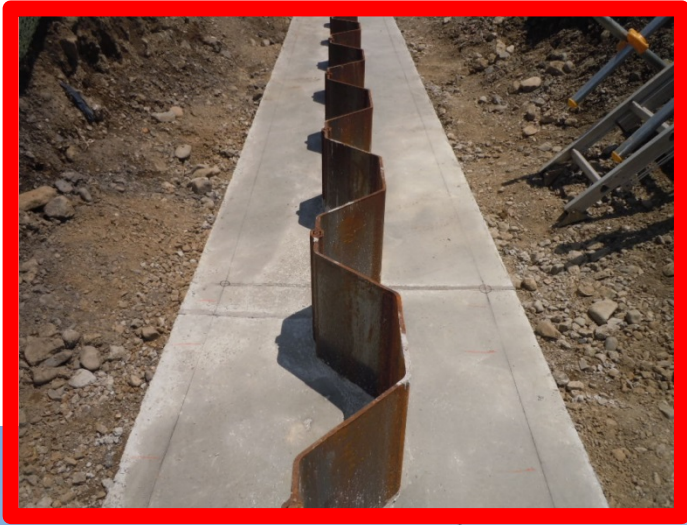
こんにちは！静岡土木事務所です
今回は・**矢板周りにコンクリートを打設**します
矢板の周りに10cmのコンクリートを固める(打設)こ
とで、構築する**頭部のコンクリート(基礎コンクリート)**
を安定させる役割を持っています。

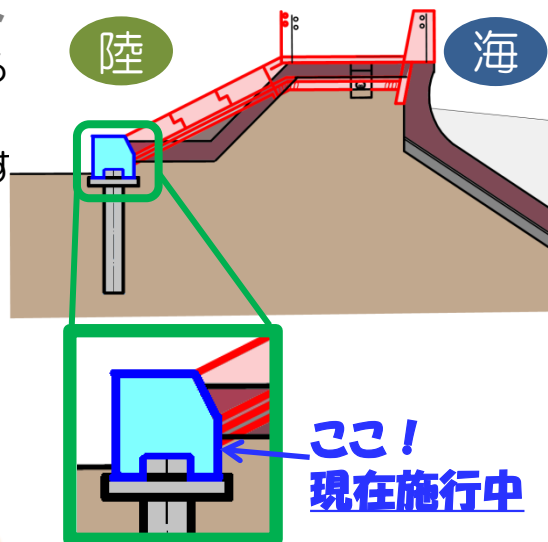
A **ギロツ**

矢板頭部に打設するコンクリートを**基礎コンクリート**といい、今回の海岸堤防に必要な**“粘り強く”**する**矢板と法面**を接続する重要な部位になります

Aの写真は型枠にコンクリートを流し込む作業です
流し込んだコンクリートに**“多くの空気が混ざった”**、**“密度が均一ではない”**と、堤防の強度が下がってしまい、**“粘り強く”**が難しくなります。そのため、我々は**特に注意**しながら、作業しています！
