静岡海岸の津波対策事業

No.1

静岡県 静岡土木事務所 企画検査課

本工事は駿河区中島の海岸堤防を**レベル1**の津波に対応して**高さを8.5mに嵩上げ**、かつ**“粘り強く”**効果を発揮する**海岸堤防**を作り直します。

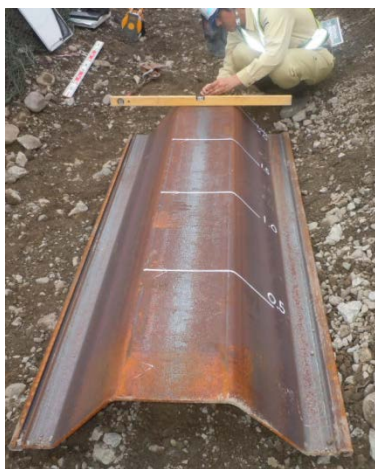
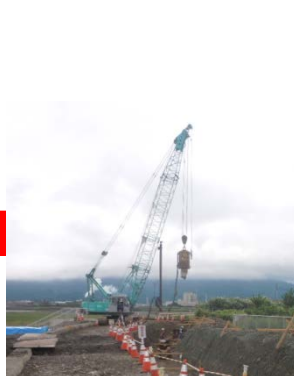
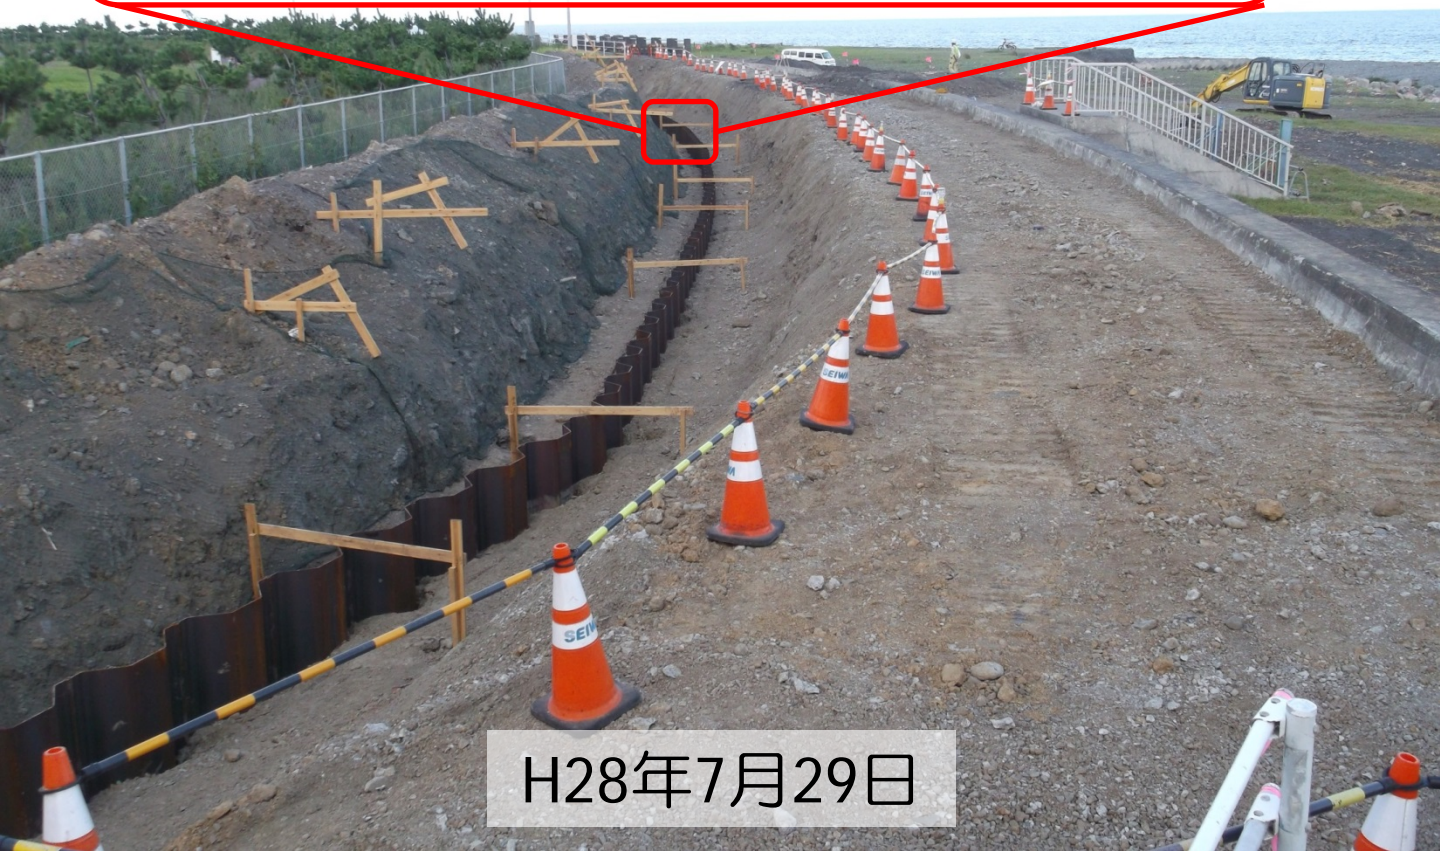
今回は**既存の海岸堤防の解体**・**矢板の打込**について紹介します。

この矢板は、真ん中の写真に写っている青い重機で地中に**2メートル**打ち込まれているんです！

これは津波の勢いで海岸堤防が崩壊しづらくする工夫です。現在のところは施工業者の効率的な施行により、順調に進んでいます。

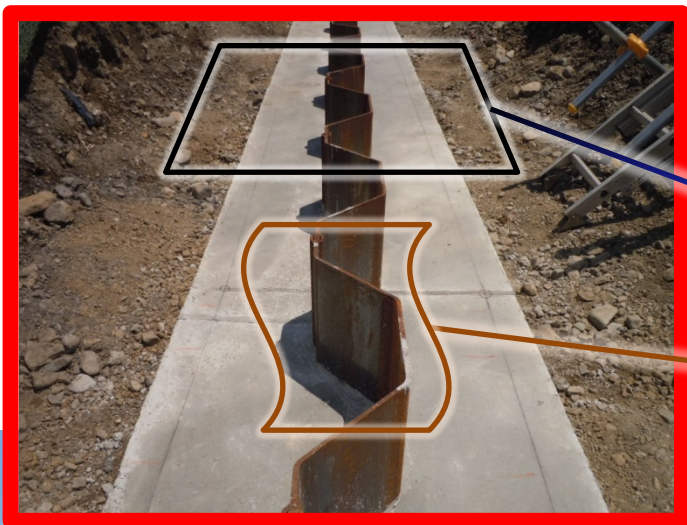
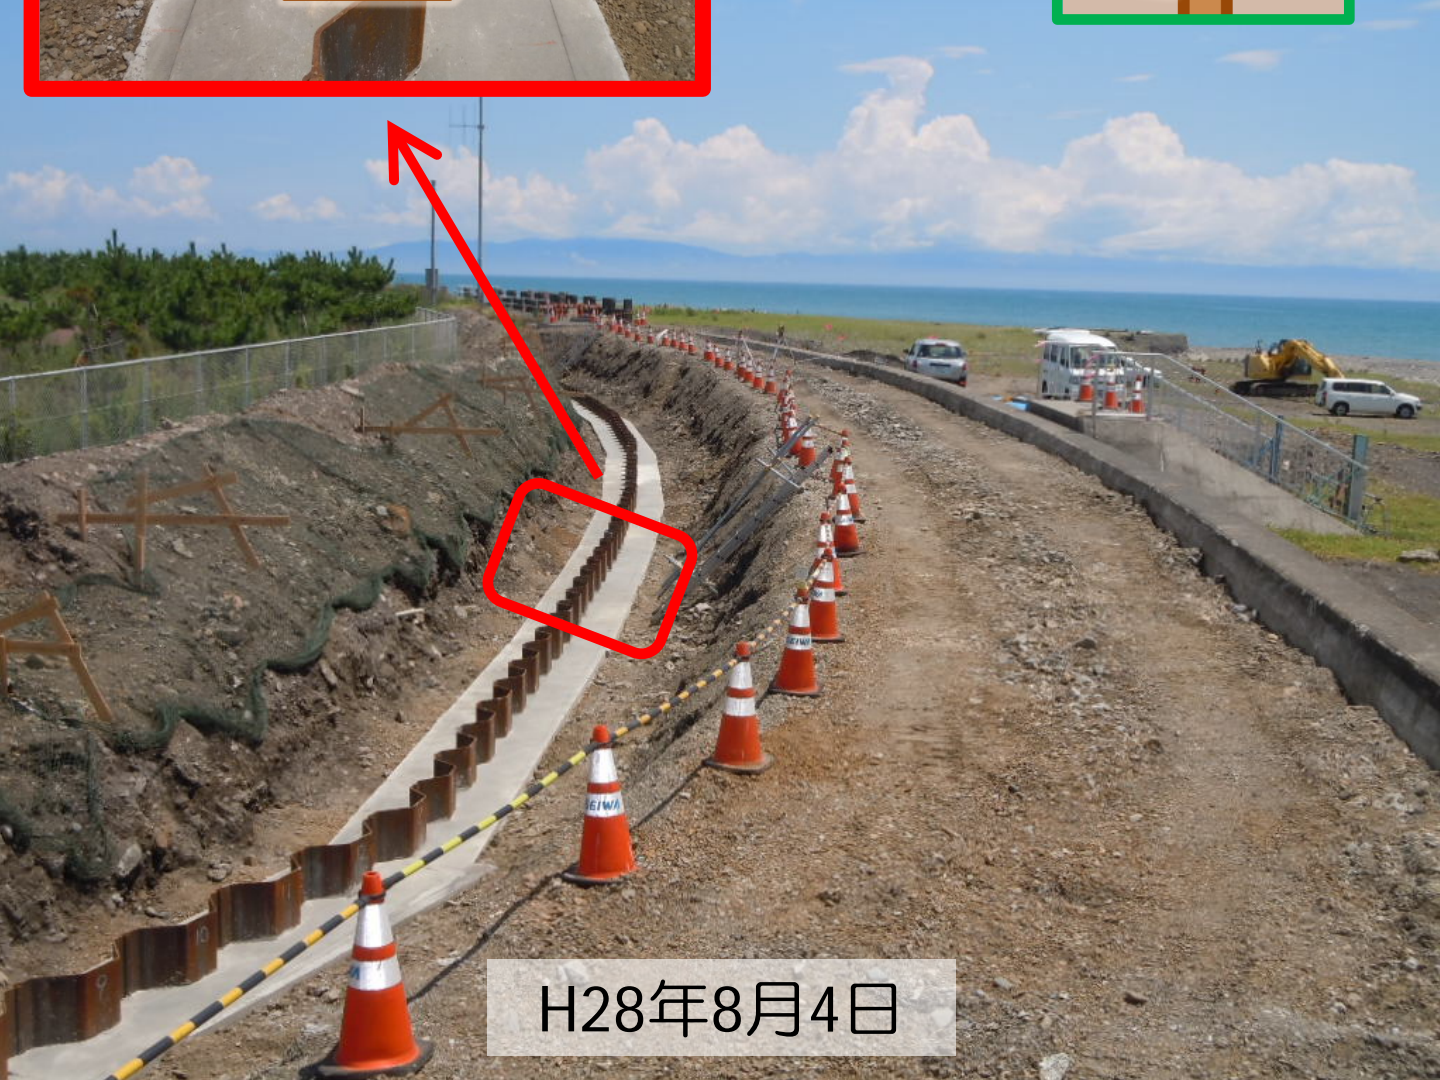
施工箇所
(コンクリート打設)

こんにちは！静岡土木事務所です。
今回は**矢板周りにコンクリート打設**を紹介します。
矢板の周りに10cmのコンクリートを固める(打設)ことで、構築する**頭部のコンクリート(基礎コンクリート)**を安定させる役割を持っています。

矢板

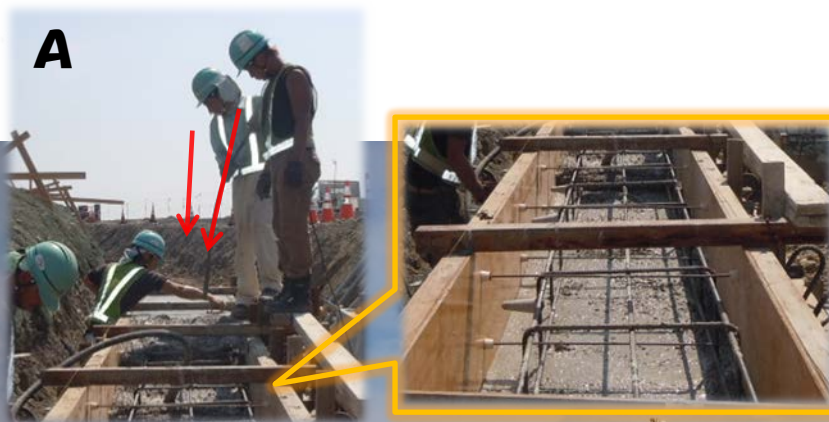
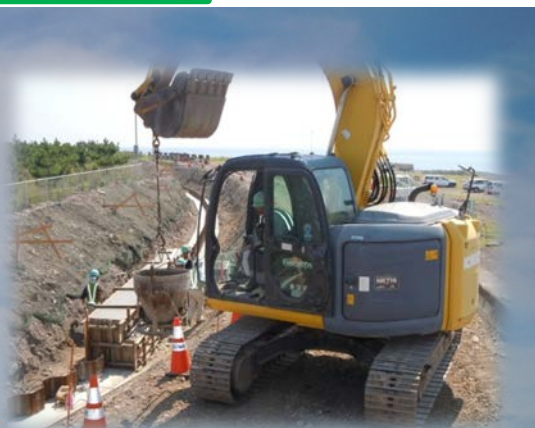
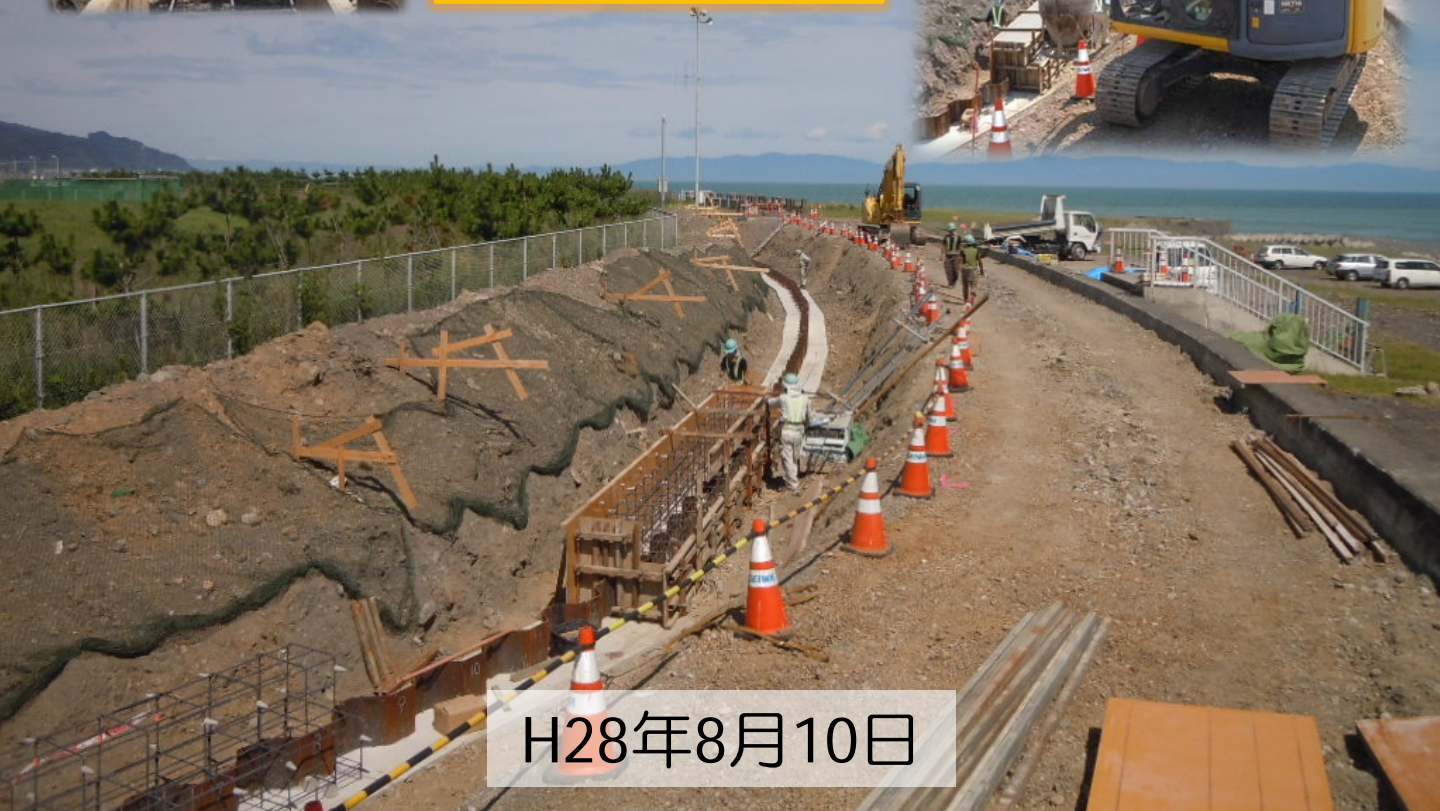
こんにちは！静岡土木事務所です。
今回は**矢板頭部へのコンクリート打設**を紹介します。
矢板頭部に打設するコンクリートを**基礎コンクリート**といい、今回の海岸堤防に必要な**“粘り強く”**するため**矢板と法面**を接続する重要な部位になります。
Aの写真は型枠にコンクリートを流し込む作業です。流し込んだコンクリートに**“多くの空気が混ざった”**、「**密度が均一ではない**」と、堤防の強度が下がってしまい、**“粘り強く”**が難しくなります。そのため、施工業者は**特に注意**しながら、作業しています。

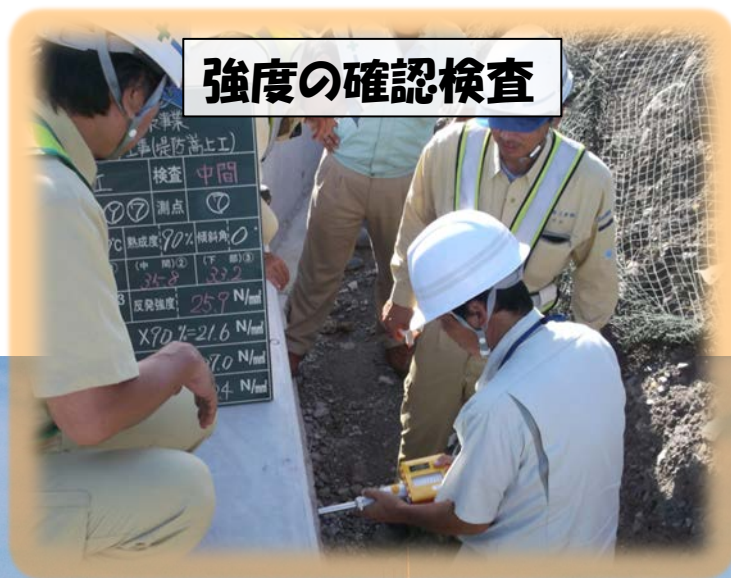
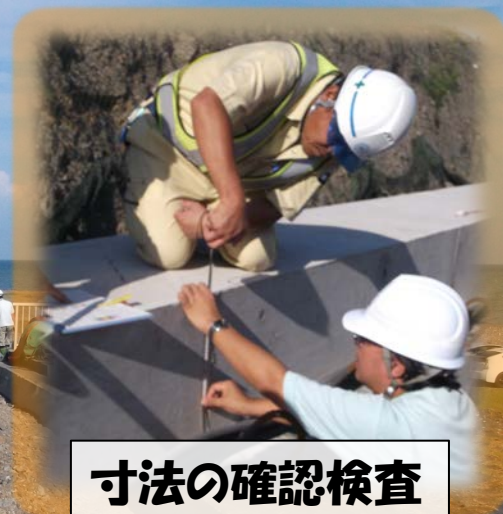
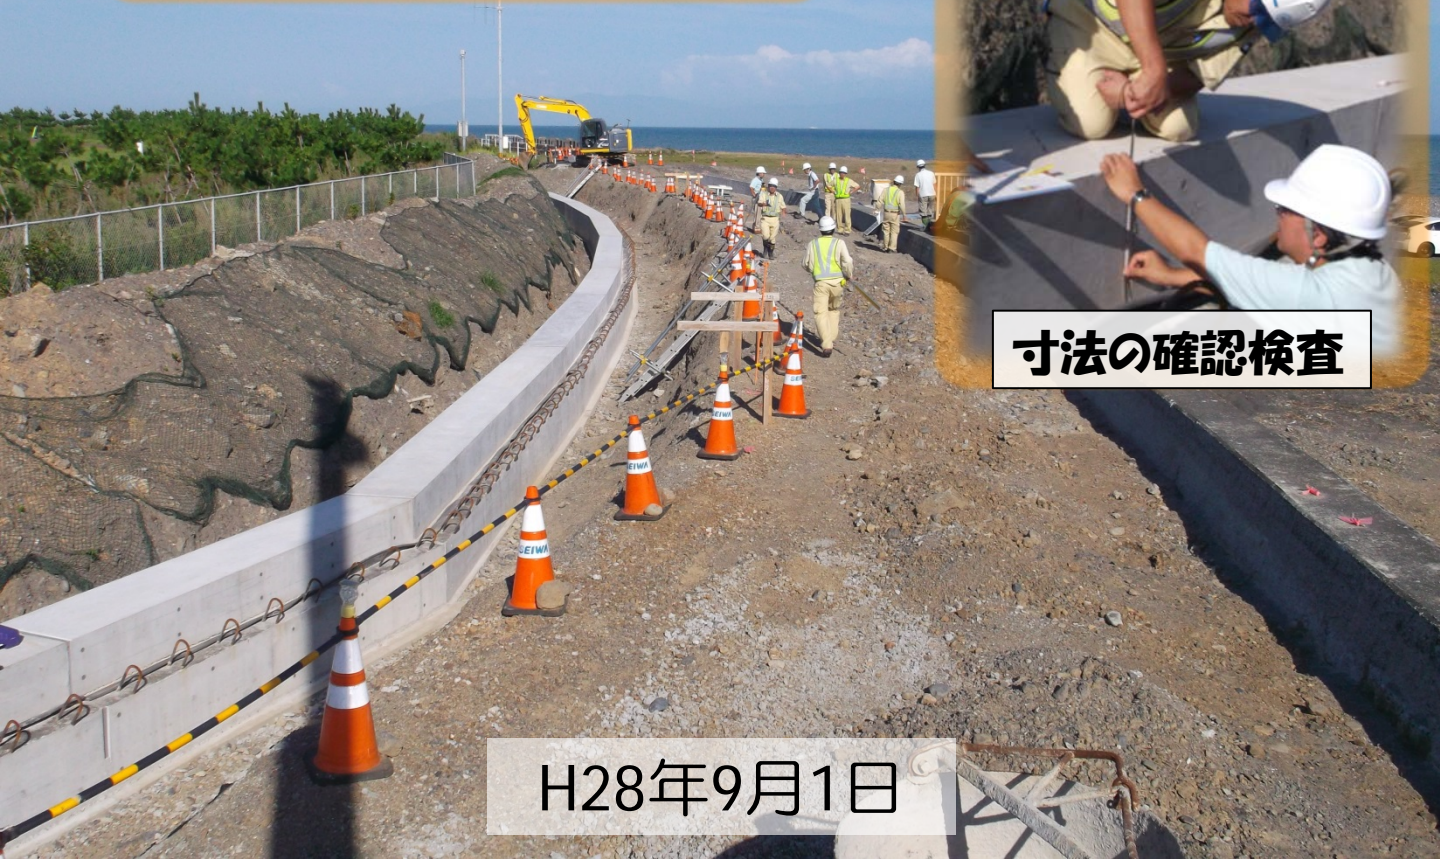
検査箇所
(基礎コンクリート)

今回は**基礎コンクリートの中間検査**を紹介します。

上部の構造物を安全に支える重要な役割を持つ

「**基礎コンクリート**」が完成しました！

完成した部位が設計図書通りの寸法・規格に造られているかを施工業者立ち会いのもと、静岡県職員の検査監が検査しました。

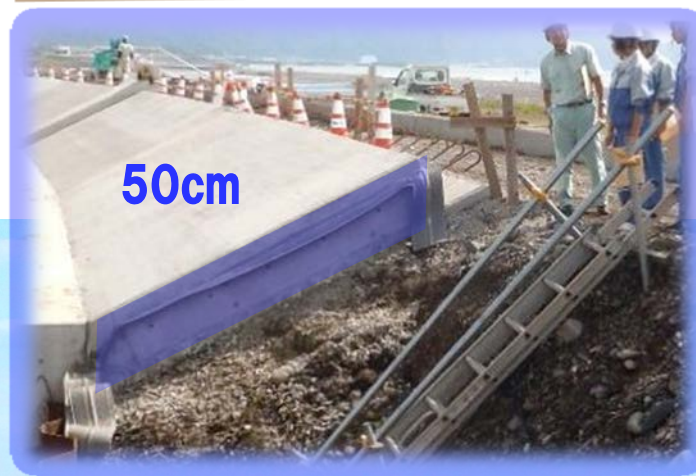
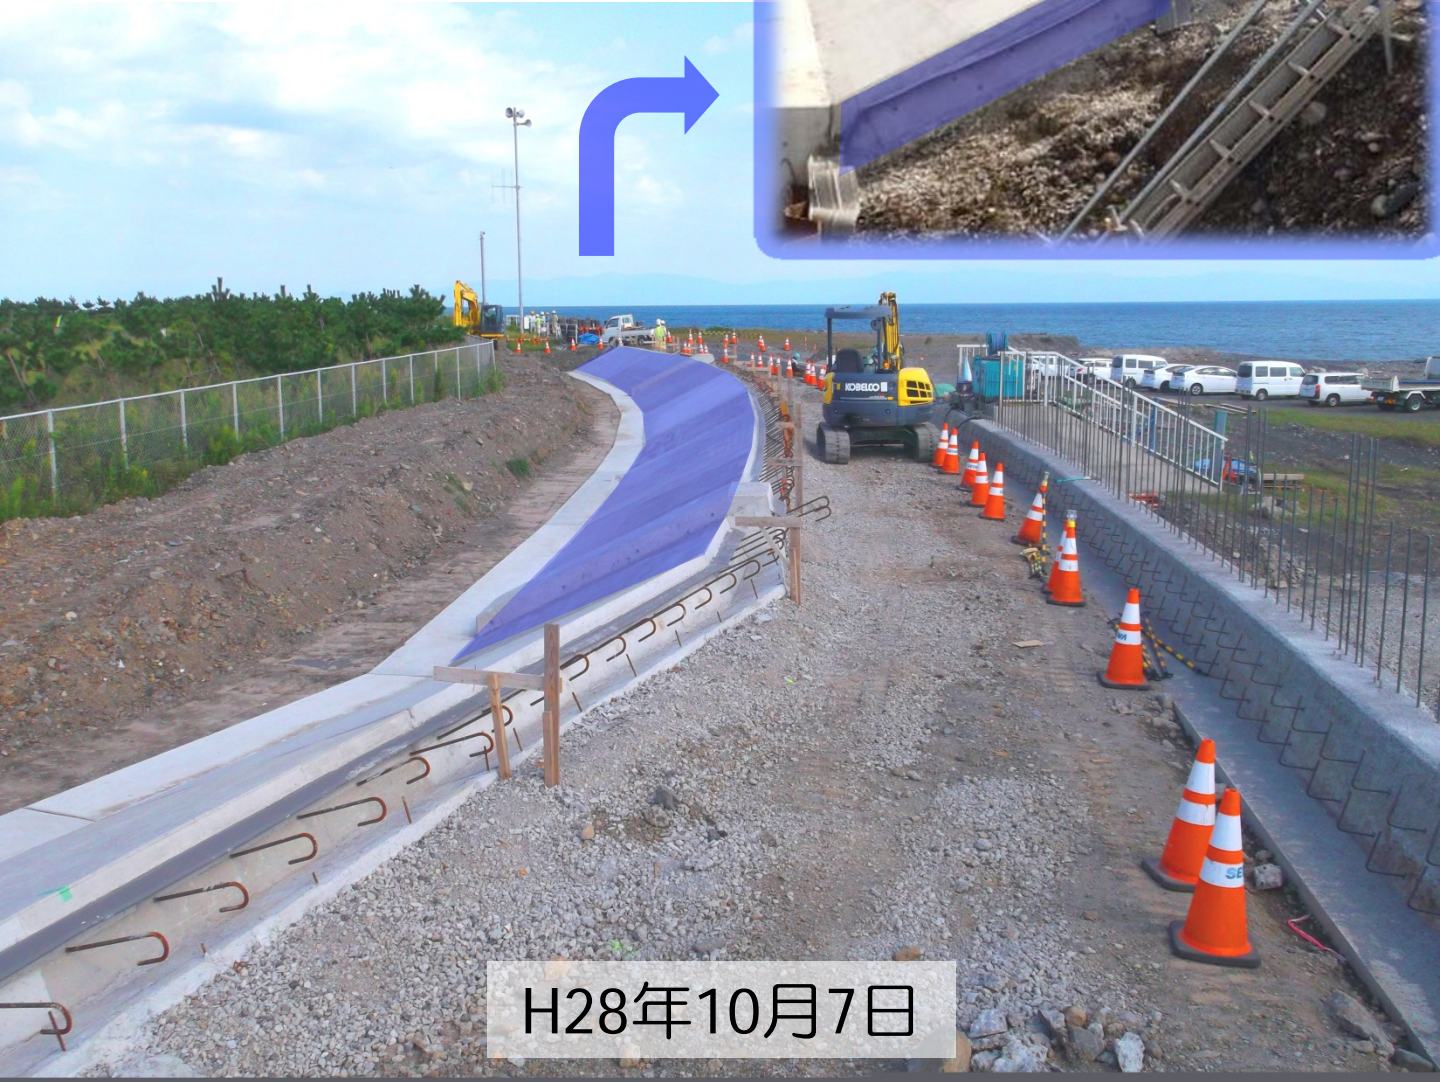
今回は“裏法面被覆工”を紹介します。
裏法面被覆工は、万が一の津波が海岸堤防を乗り越えても津波被害を軽減できるように堤防の破壊を防ぐよう、“粘り強く”耐えられるようにする必要があります。

静岡海岸では法面のコンクリートを50cmの厚さで施工しています。その結果、“粘り強く”を発揮させると共に、“機能美”を備えたシンプルなデザインにして、利用者に配慮した景観上の工夫をしています。
