平成 21 年 10 月 9 日 (金)

8 日の伊豆山港及び逢初川河口部のにごり調査をうけて、上流部の確認を行った。

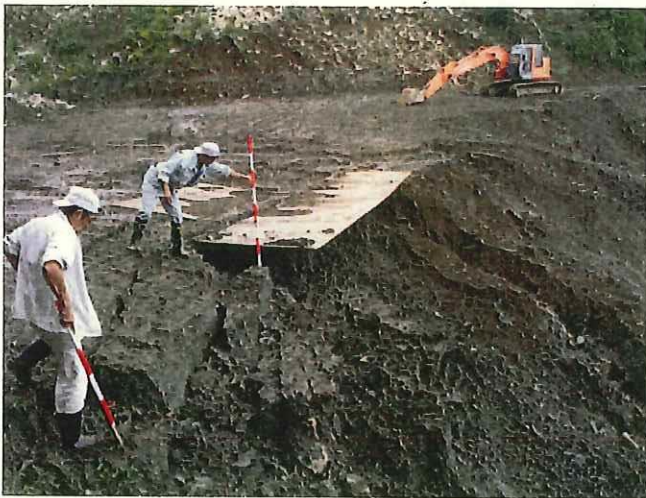
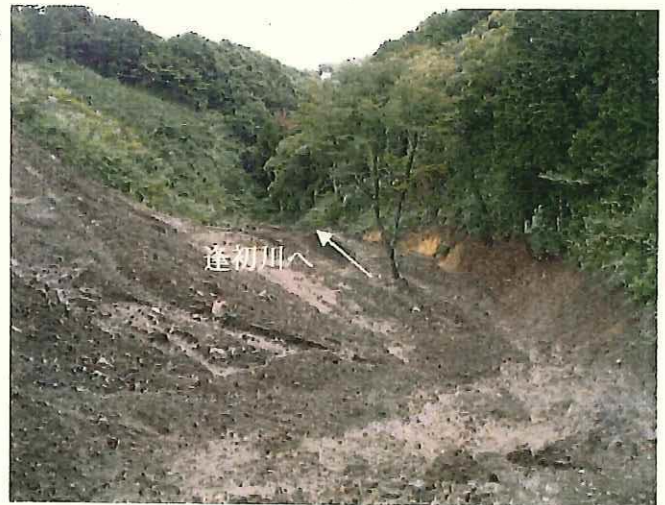
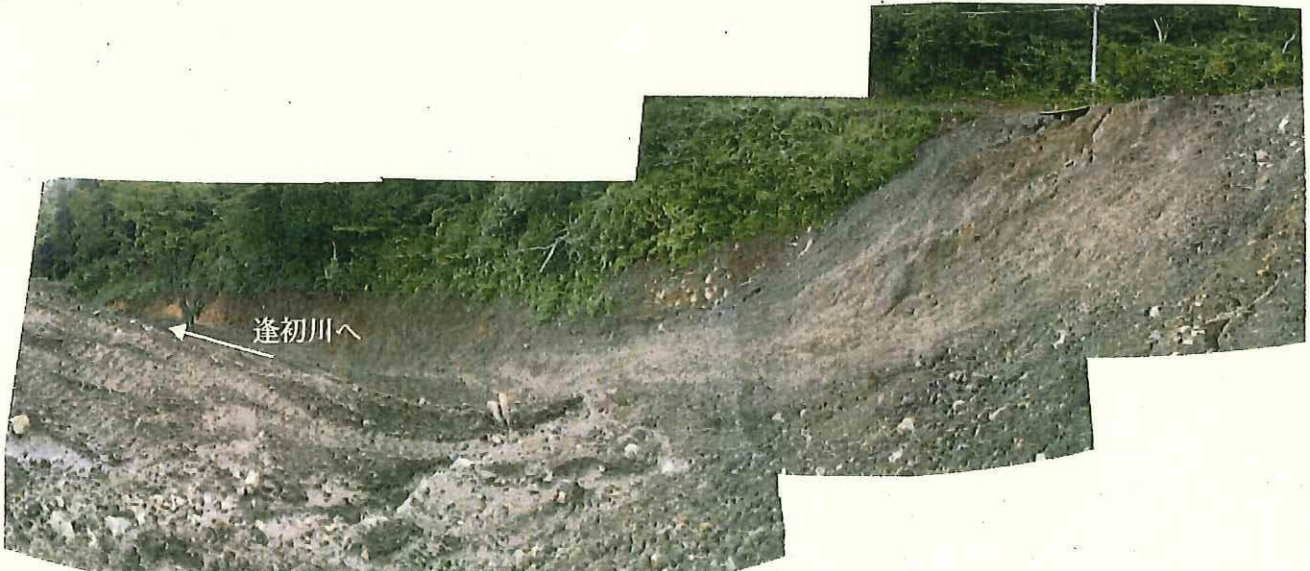
雨水により、開発地の転圧不足の土砂が流れ出していることが確認された。(現地の土砂は長靴がはまると抜けなくなるような軟弱な状態)

流出した土砂のうち、濁りの原因となる細粒成分の多くは、河川内で堆積することなく、そのまま河口から海水中に流出する。(逢初川は急流なので、ほぼすべての細粒土砂が堰堤も通過して海に流出するものと考えられる)。海に流出後、一部の細粒成分は海水と混ざり合うことで凝集し沈降するが、表層部は海水と混じり合わずに、薄く広く濁りが拡散する。今回のように河口部で高波浪な条件となった場合は、沈降した濁り成分が波により巻き上げられ、広範囲で全層的に海水が濁った状況となる。

河川区域の上流ではあるが、当該地の土砂が逢初川に流入していることは確実とみられ、河口部の港湾利用者からの苦情もあるため、何らかの形で開発者に対しての指導が必要と考えられる。
