番号	事業名	箇所名	代表事例
2	河川改修事業	うめのきさわがわ 一級河川梅の木沢川	◎

河川砂防局 河川海岸整備課

<総合流域防災事業> 一級河川梅の木沢川

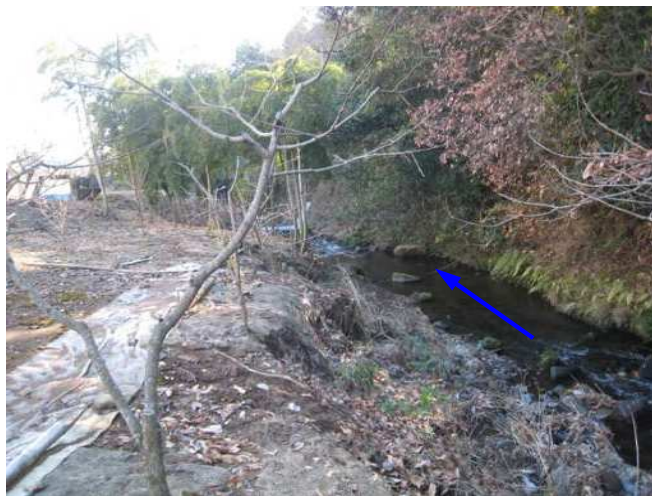
梅ノ木橋～手城橋(1.3k地点)

河道拡幅により、治水安全度が向上

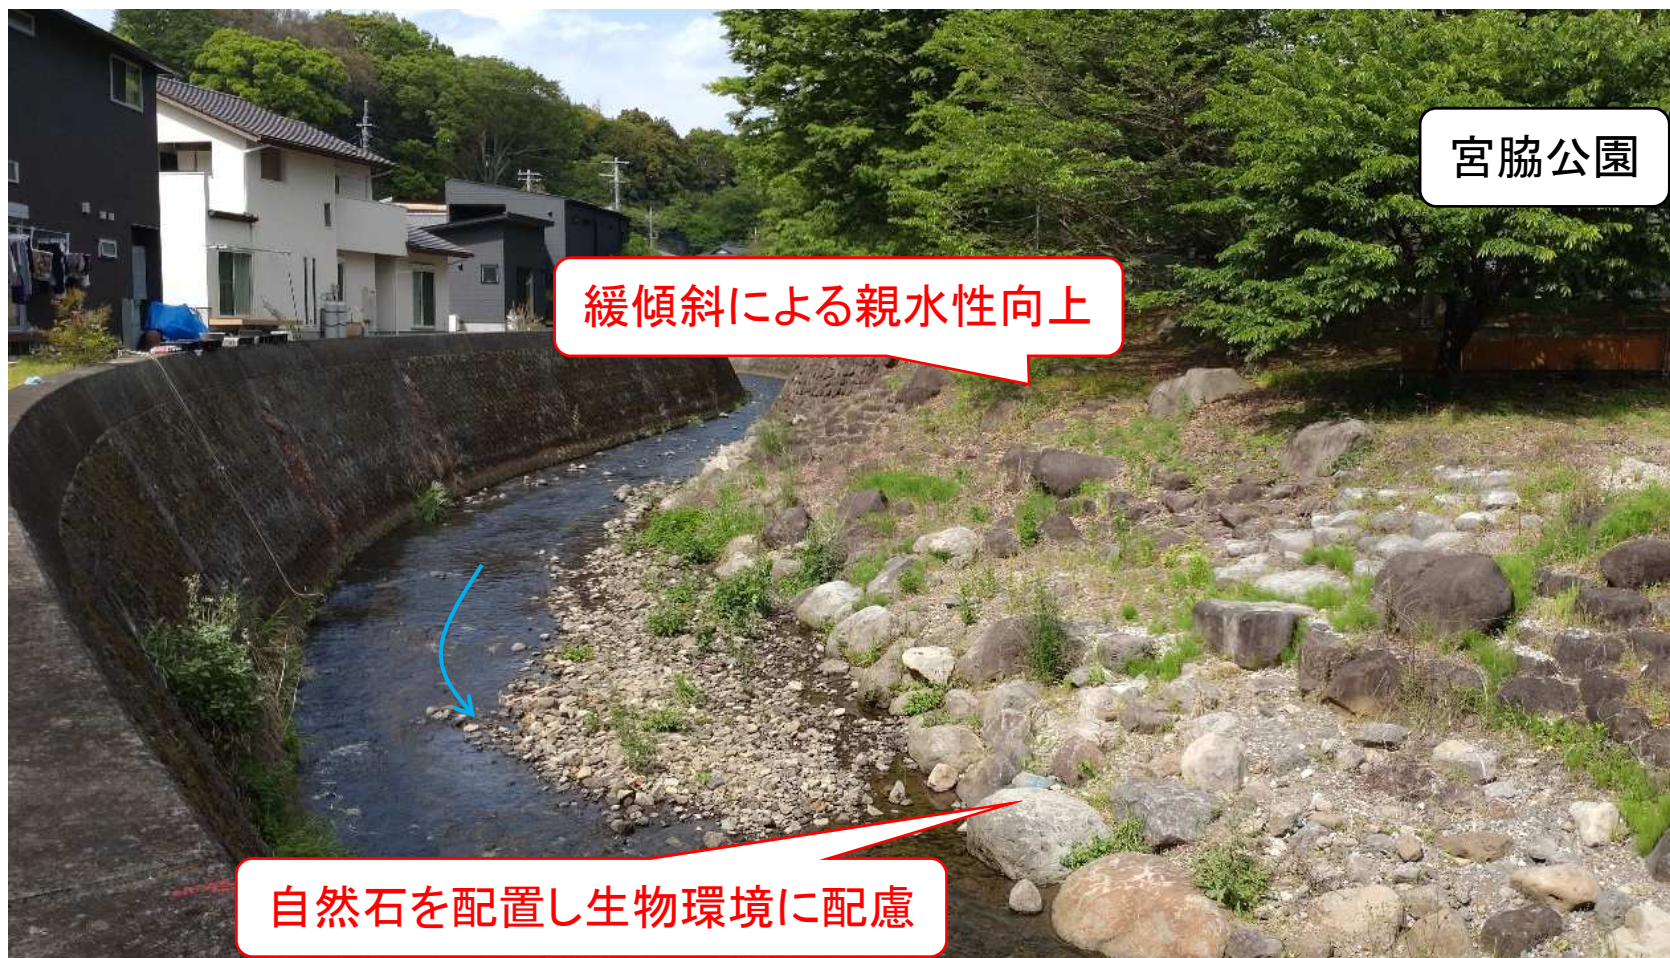
宮脇橋付近の河道状況

河川改修による治水安全度の向上のほか、ネック部であった橋梁5基を架け替えたことで地域交通の利便性の向上にも寄与
