令和5年度 公共事業事後評価

急傾斜地崩壊対策事業：1事業

番号	事業名	箇所名	代表箇所
3	急傾斜地崩壊対策事業	両島瀬林（りょうじませばやし）	◎

交通基盤部 河川砂防局 砂防課

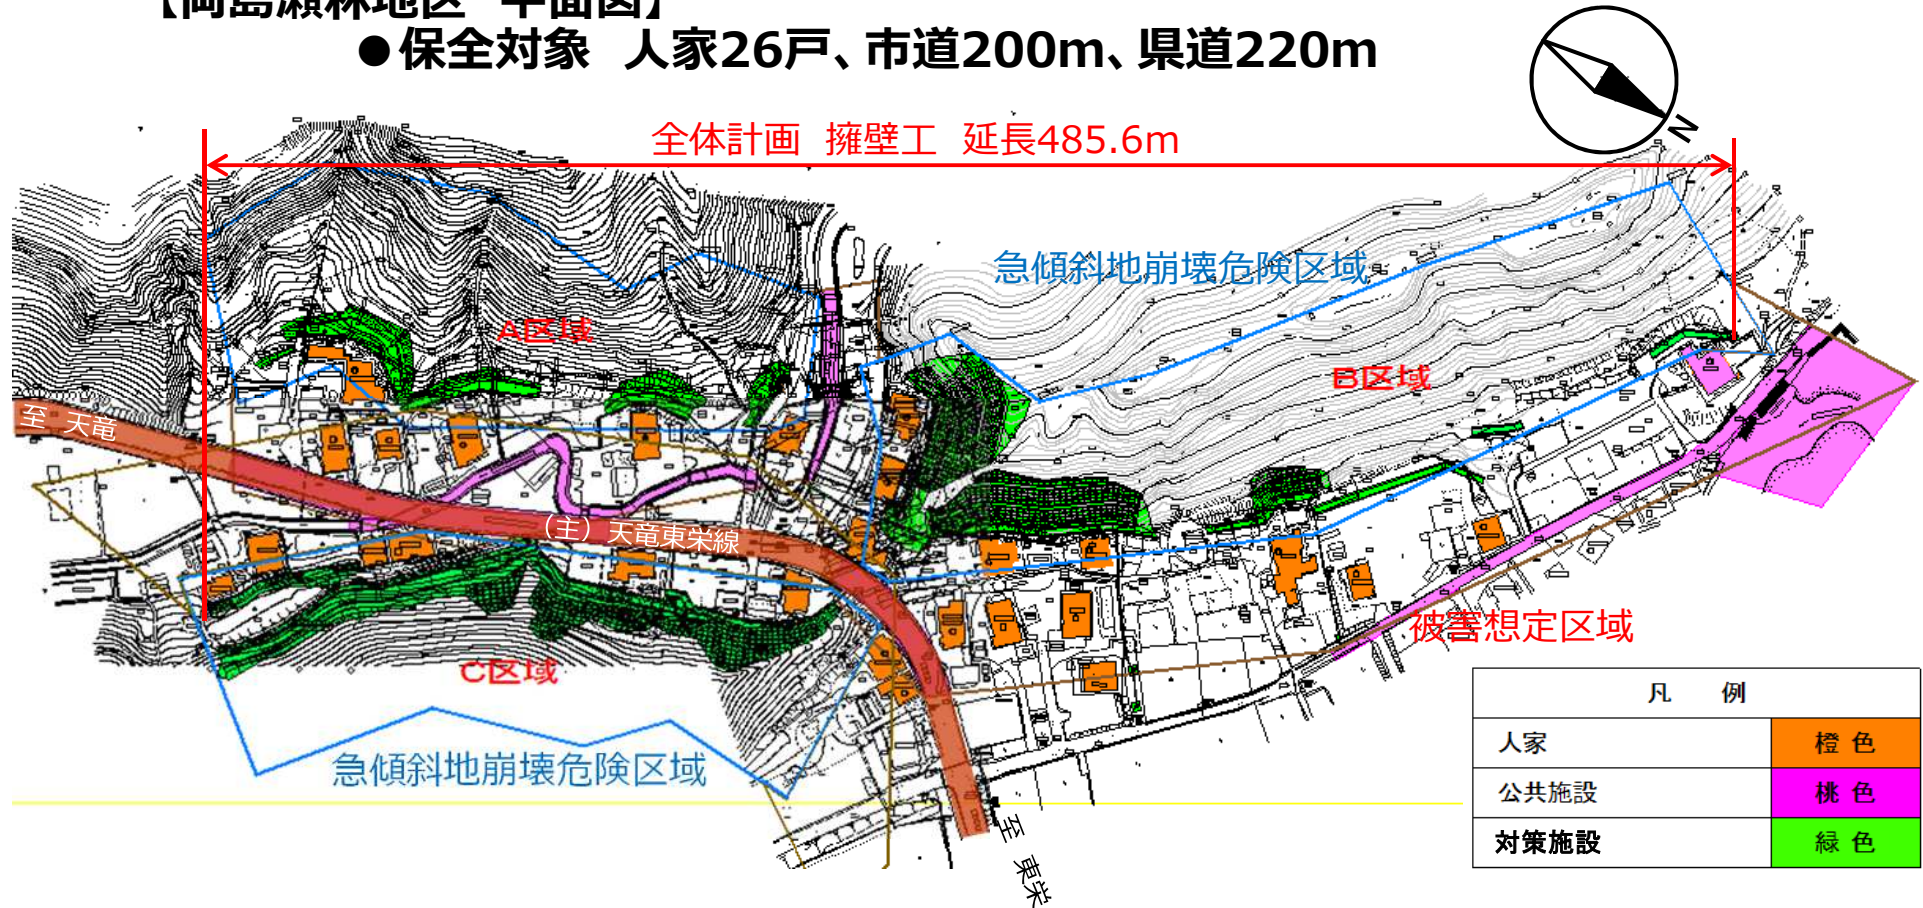
【両島瀬林地区 平面図】

● 保全対象 人家26戸、市道200m、県道220m

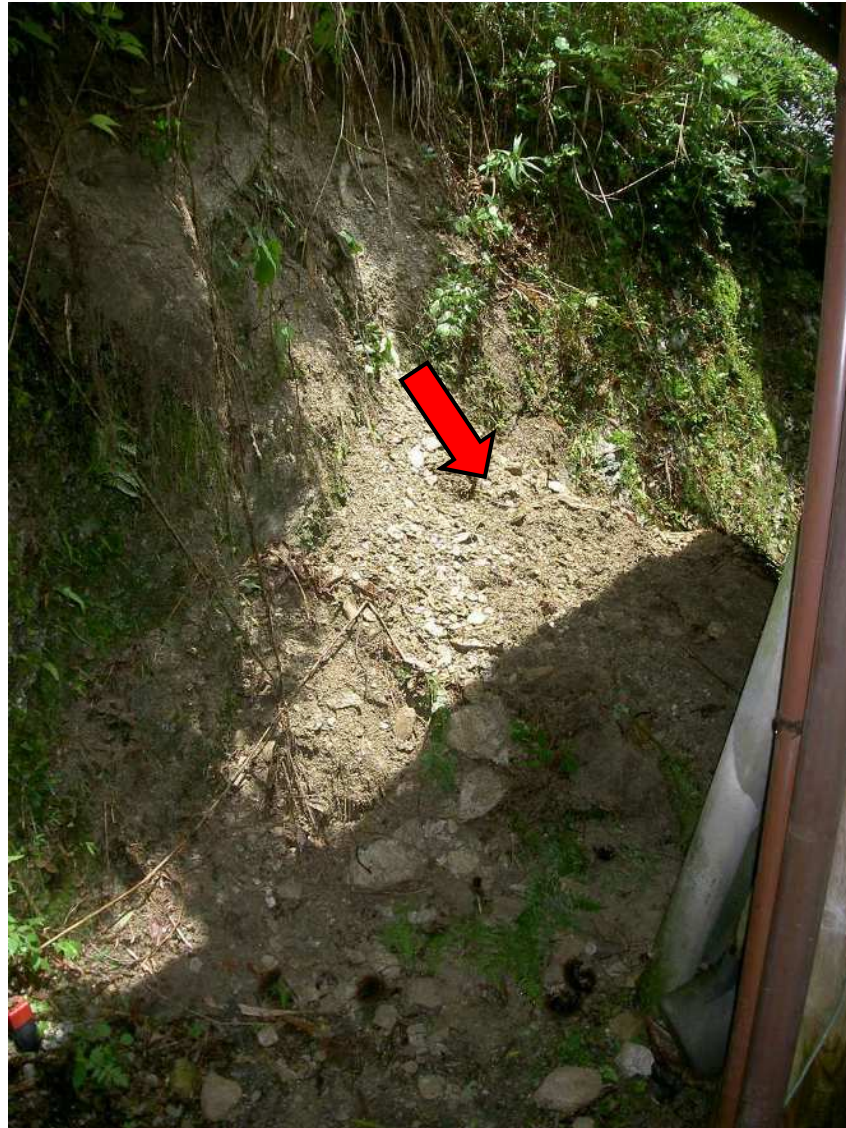
B区域の崩壊状況

過去の豪雨による被害状況（平成21年6月）

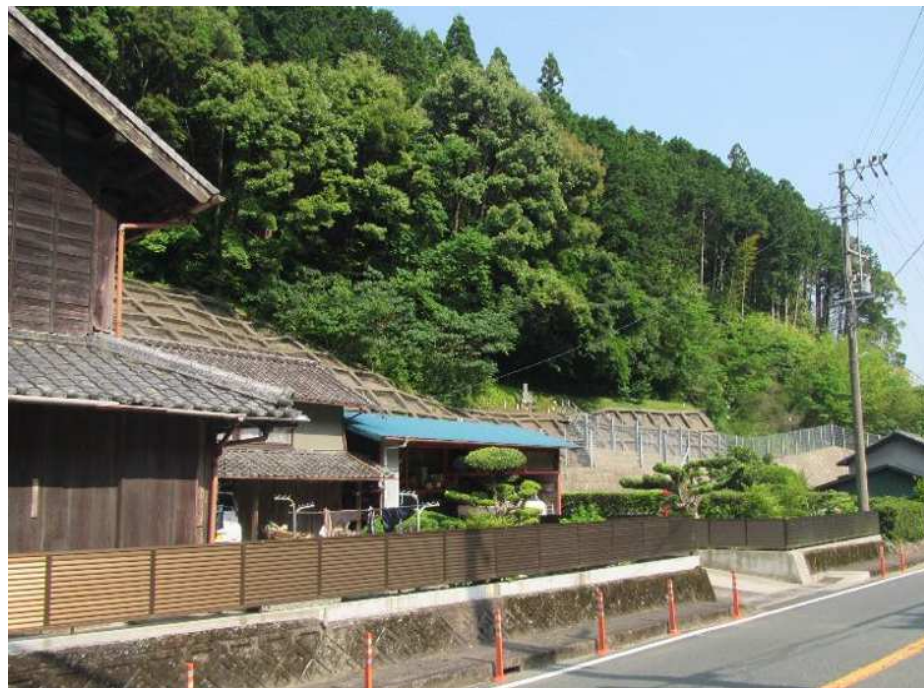
B区域

○法枠工の枠内は植生吹付を行うなど、浸食風化の防止とともに、周辺環境との調和が進んでいる。

事業実施による環境の変化（令和5年5月）

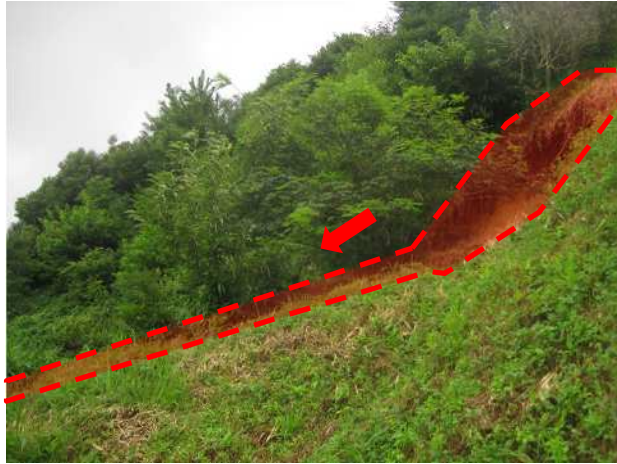
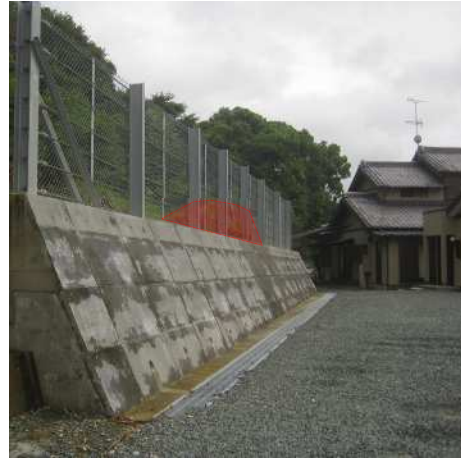
浜松市西区での効果事例（令和4年7月）

○県内の整備済み箇所では、がけ崩れによる人家への影響を最小限に止めている。
