件名	都計法80条・宅造法18条に関する確認計画書について
送信枚数	A4: 5枚 BS: 枚 計: 5枚 (本票を含みません)

熱土第62-2号開発許可
熱海市伊豆山造成開発工事確認計画書

平成 17 年 6 月 17 日

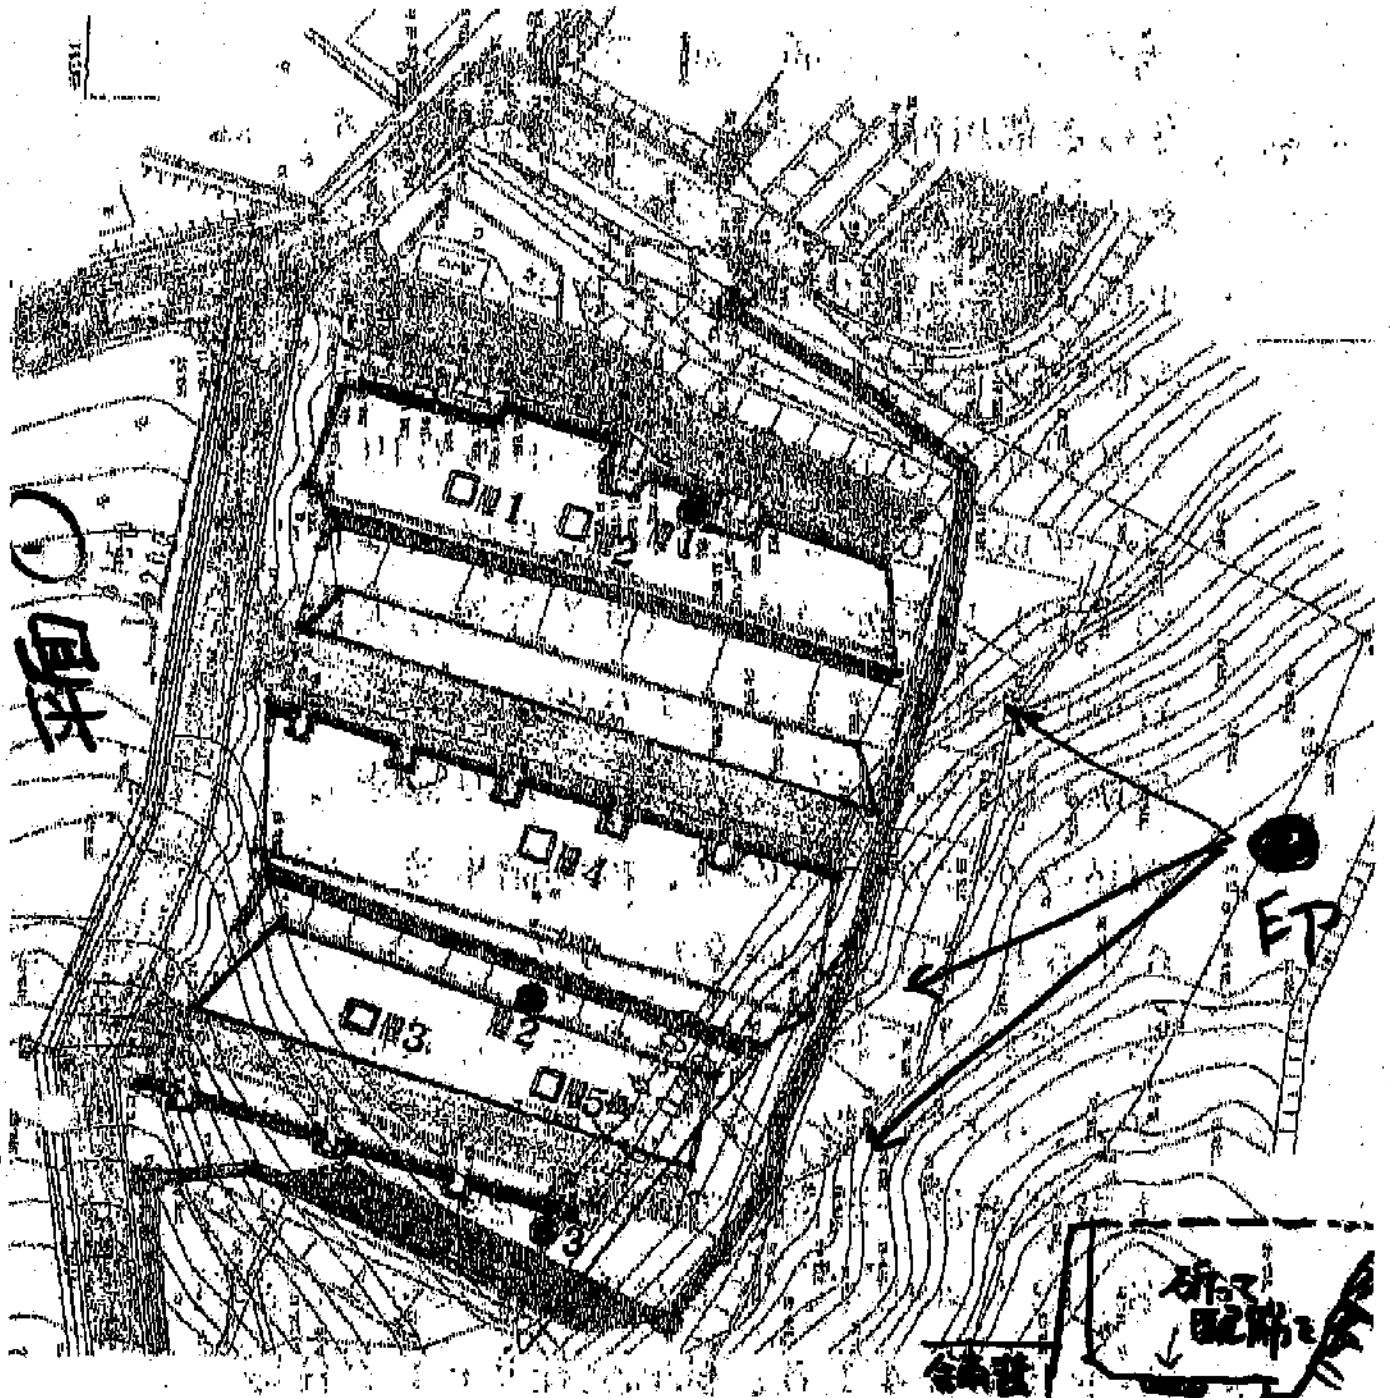
- 鉄筋、裏込材確認箇所
- 平板載荷試験

【メモ】	
<p>ご存知のとおり、14年度に上記を求めており、先日、現地の確認をするための計画書を預かりました。補足すると以下のようです。</p>	
<p>1 草木等は、これから埋まるところの今生えているものを処分業者に依頼する。</p>	
<p>2 3m巾の段とは、別添平面②、地山に近いところを狙っている。根っこも探せる。</p>	
<p>3、4 先方は、勘違いしている模様。上記では、擁壁底面の地耐力確認を求めた。</p>	
<p>5 別紙平面①の3つの●印は、既に擁壁の鉄筋状況を確認。</p>	
<p>このように、求めたものと食い違いがあるので、是正してもらう必要があると考えています。当方が困っているのは、掘ってわかるものはいいとして、段切りをしてあったか否かを確認するにはどう判断するかです。定量的な判定方法はないのでしょうか。</p>	
<p>以上、この計画を見て気が付いたところがありましたら、ご指導お願いします。</p>

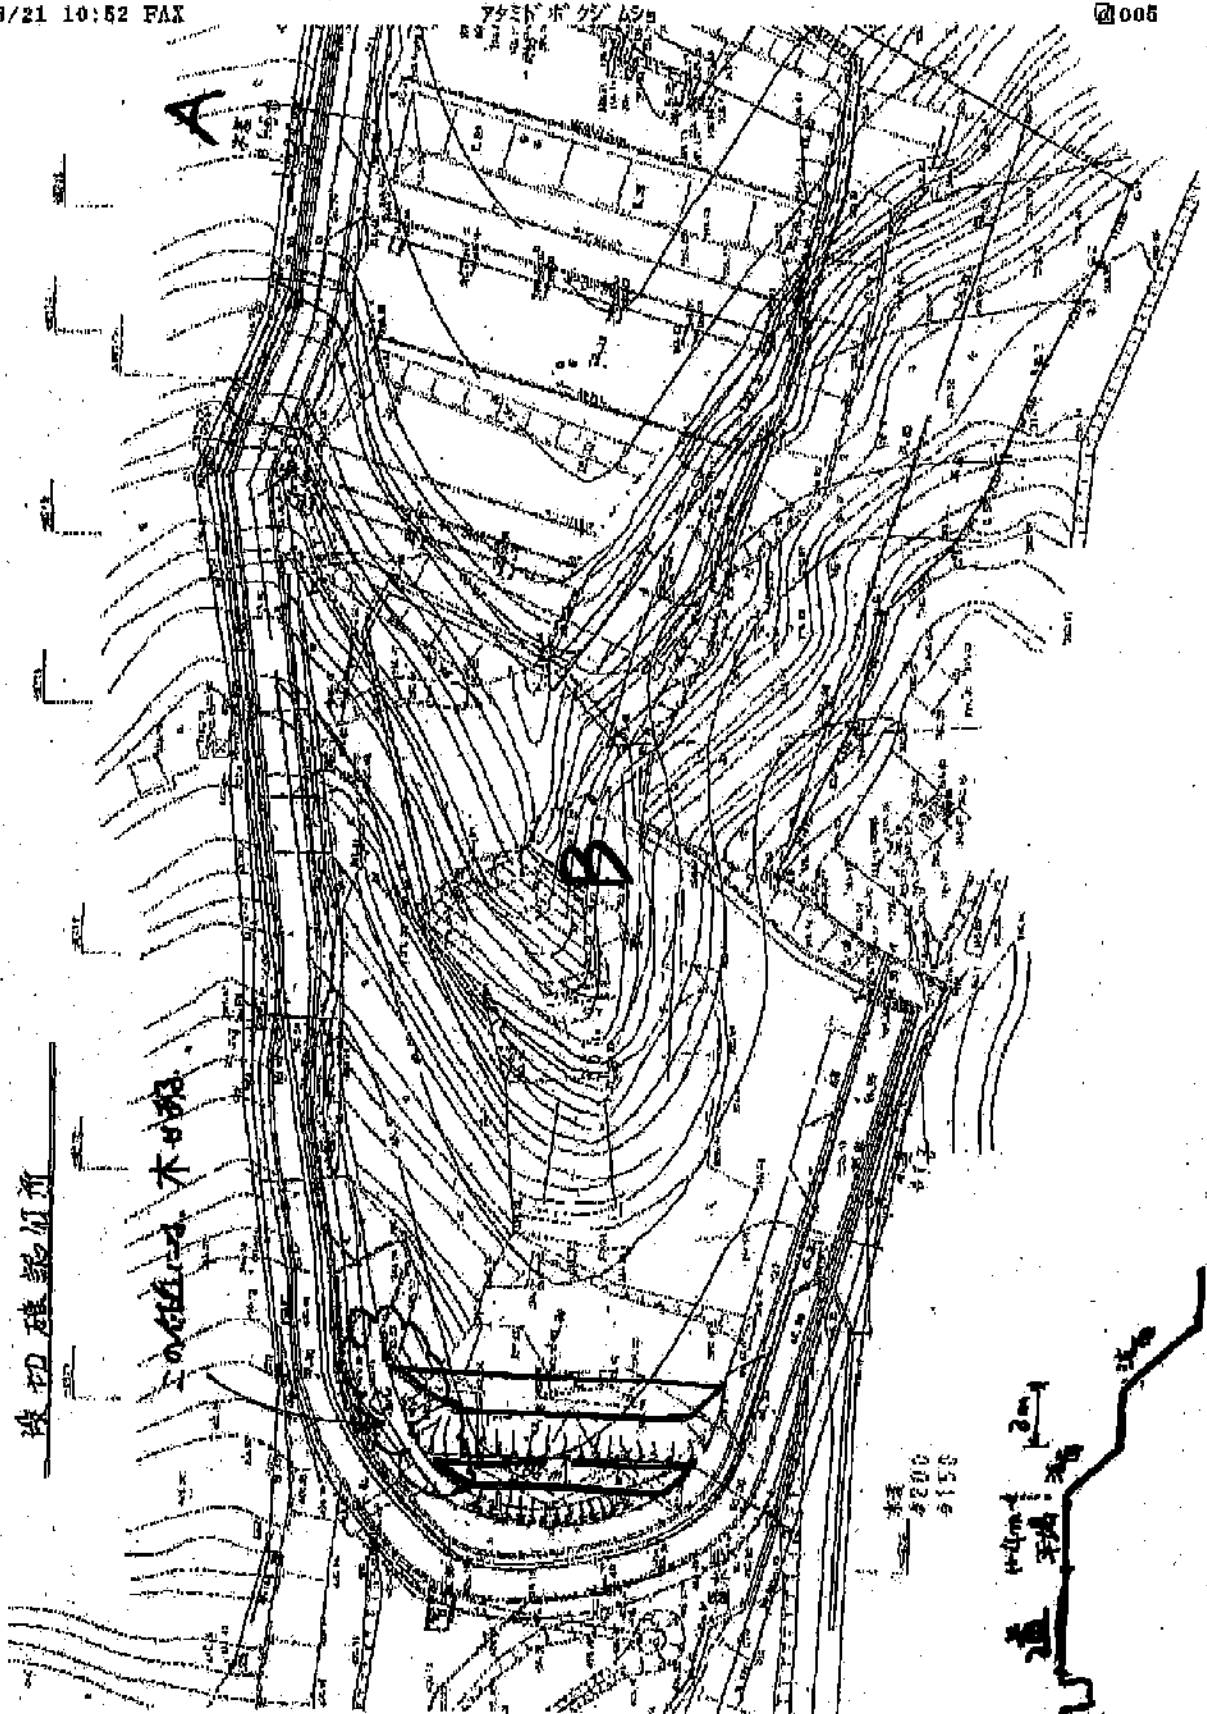
平面②

1. A・B地区の雑草、樹木、根等は所定の場所に蓄積し処理する。
2. 段切り及び落差段設置状況は、特にB地区を重点に行う。
段巾は、最小限3.0mである事。
3. 擁壁裏埋戻し転圧は、0.3m層転圧（ランマー使用）
4. 擁壁裏埋立盛土の地耐力は、平板載荷試験を以って確認する。
5. 擁壁構造状況、壁高、基礎コンクリート裏込材は各段2ヶ所。
配筋状況は、1段壁、3段壁の1ヶ所を研り鉄筋を露出して確認する。
