【施設効果事例】和地中渡谷地区\_急傾斜地崩壊防止施設しずおかけんはまつしちゅうおうくわじちやう（静岡県浜松市中央区和地町）

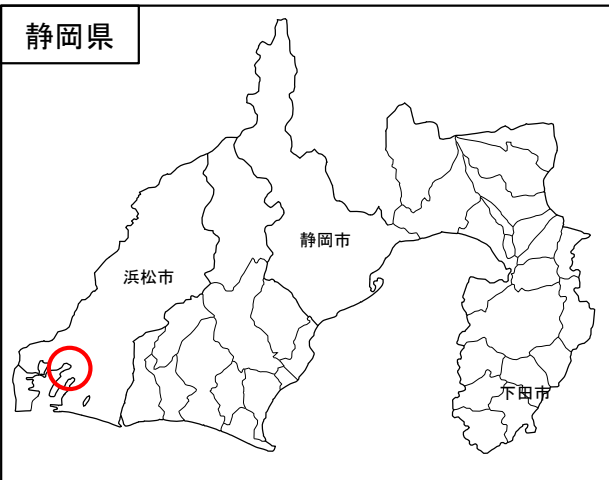
○令和6年8月22日から26日の台風第10号により、がけ崩れが発生したが、県が整備した急傾斜地崩壊防止施設により崩壊土砂を捕捉し、人家等への被害を未然に防止した。

発生日 : 令和6年8月30日（不明）  
 降雨状況 : 連続雨量 159mm（8月26日23時～27日18時）  
 時間最大雨量 38mm（8月26日23時～24時）  
 発生箇所 : 「和地中渡谷」静岡県浜松市中央区和地町  
 捕捉量 : 約10m<sup>3</sup>
