さいわいちょう  
**【施設効果事例】幸町地区\_急傾斜地崩壊防止施設** (静岡県富士市中之郷)  
ふじし なかの郷

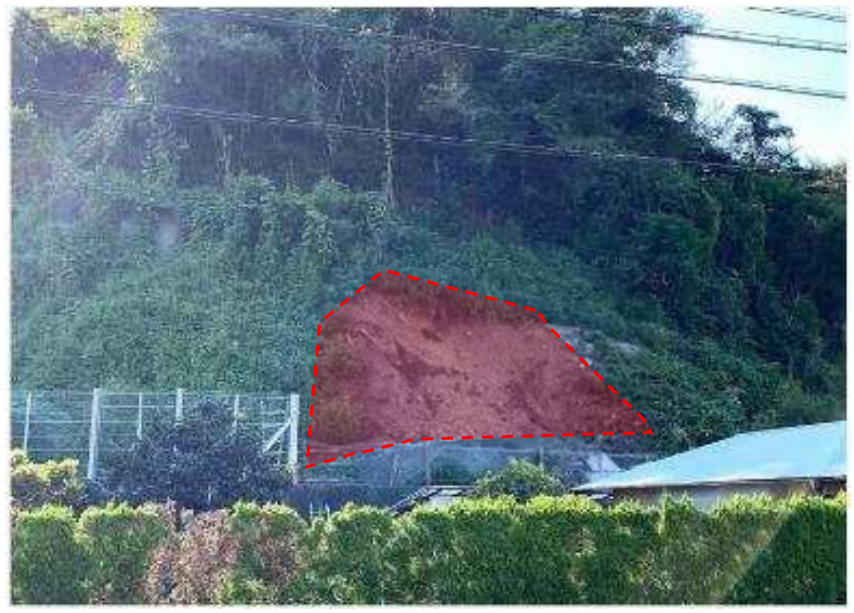
**全景**

○令和4年9月23日から24日の台風15号よりがけ崩れが発生したが、県が整備した急傾斜地崩壊防止施設により崩壊土砂を捕捉し、人家等への被害を未然に防止した。

発生日 : 令和4年9月23日  
 降雨状況 : 連続雨量 308mm (9月23日14時~24日9時)  
 時間最大雨量 78mm (9月24日1時~24日2時)  
ふじし なかの郷  
 発生箇所 : 静岡県富士市中之郷  
 捕捉量 : 約20m<sup>3</sup>

**がけ崩れ発生状況**

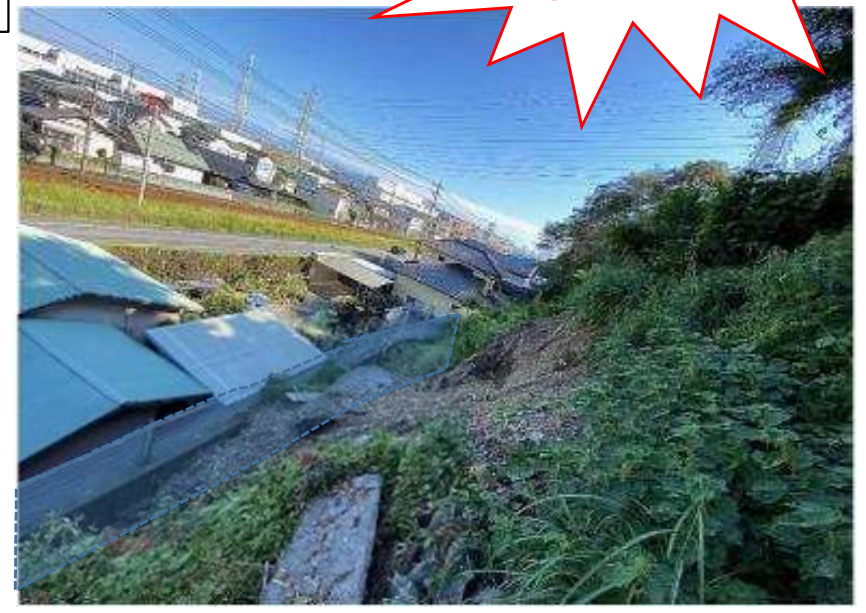
**全景**

**土砂捕捉状況**  
**崩壊土砂を捕捉！！**

急傾斜地崩壊防止施設 (落石防護柵及び擁壁)

※家屋に被害無
