第19回  
遠州灘沿岸侵食対策検討委員会  
検討資料（付属資料）

平成28年1月19日  
静岡県

**1-1 浜松篠原海岸の侵食対策の計画 (1) 計画の概要**  
**第7回委員会 (H18.9.20開催) 資料 (抜粋)**

## 1-1 浜松篠原海岸の侵食対策の計画

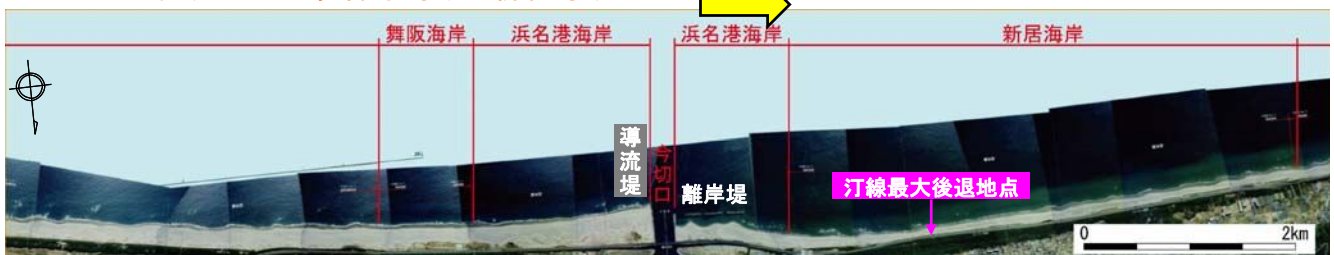
2002(H14)年2月1日 浜松篠原海岸～新居海岸

- 両海岸ともに、漂砂の卓越方向は東から西である。  
➤ 新居海岸は、上手側に今切口導流堤で土砂堆積が見られるため、今切口を回り込む土砂が存在すると考えられるが、浜松篠原海岸は、上手側海岸の侵食も進んでおり、馬込川を回り込む土砂も期待できない漂砂環境である。

沿岸漂砂の卓越方向

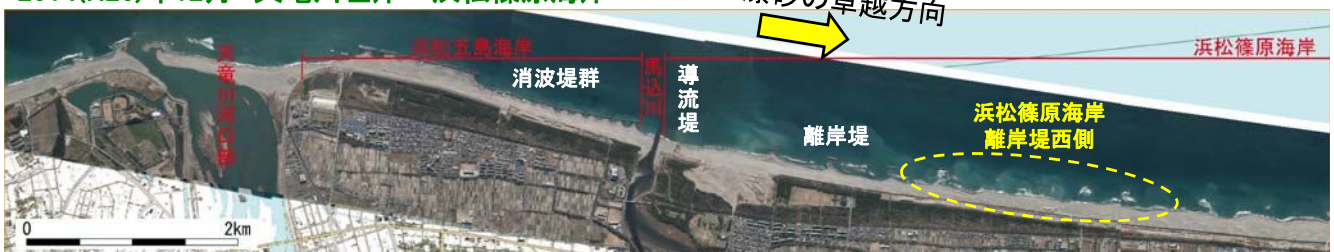
2014(H26)年12月 天竜川左岸～浜松篠原海岸

沿岸漂砂の卓越方向

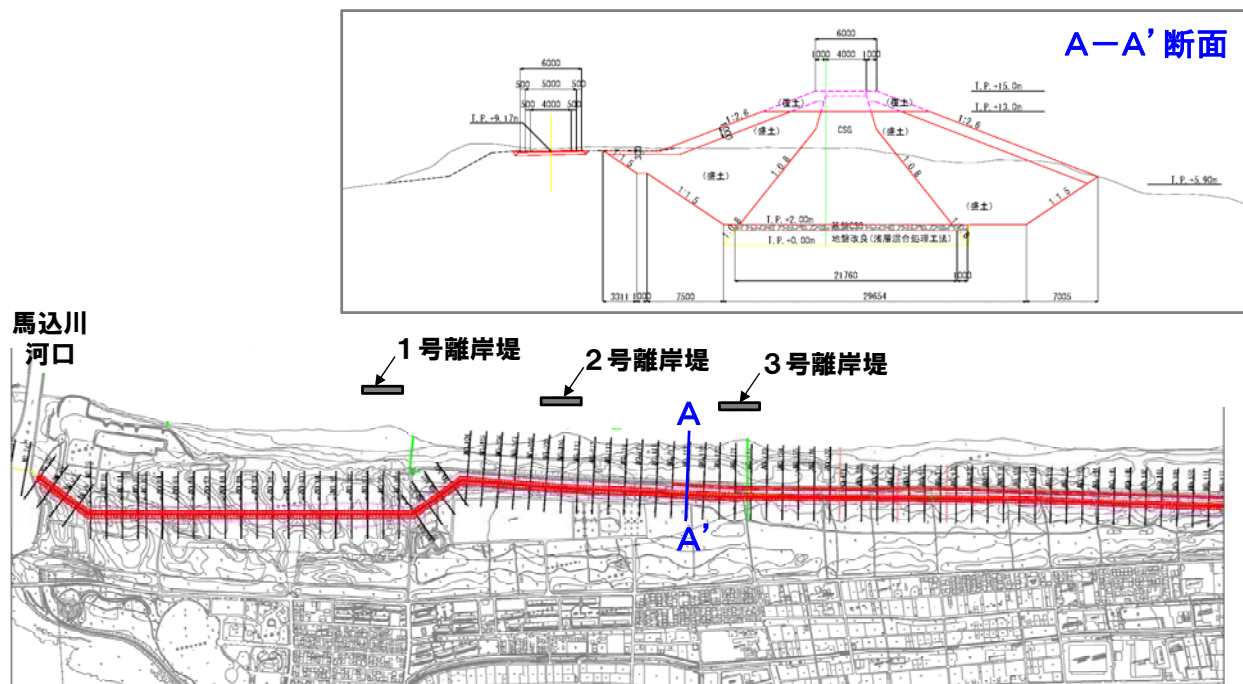
**参考：計画策定後の周辺状況の変化（防潮堤建設）**

- 2011(H23)年に発生した東日本大震災を契機に、津波防潮堤の建設が計画され、2013(H25)年より着手。
- 2019(H31)年に全域で完成予定。
