Q 高さ100mの排気筒をどうやって解体したの?

# 原子力だより No. 192

廃止措置中の中部電力浜岡発電所1・2号機の共用排気筒（高さ約100メートル）の解体撤去工事が平成30年11月に開始され、令和4年2月に完了しました。

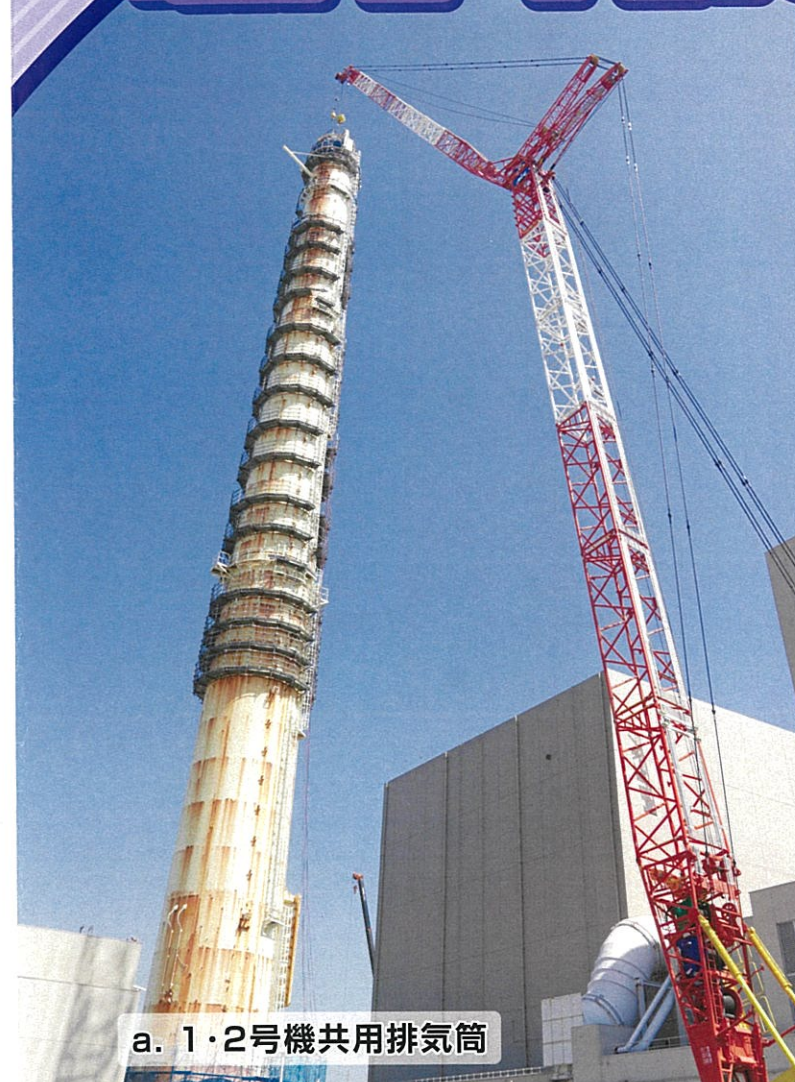
a. 1・2号機共用排気筒

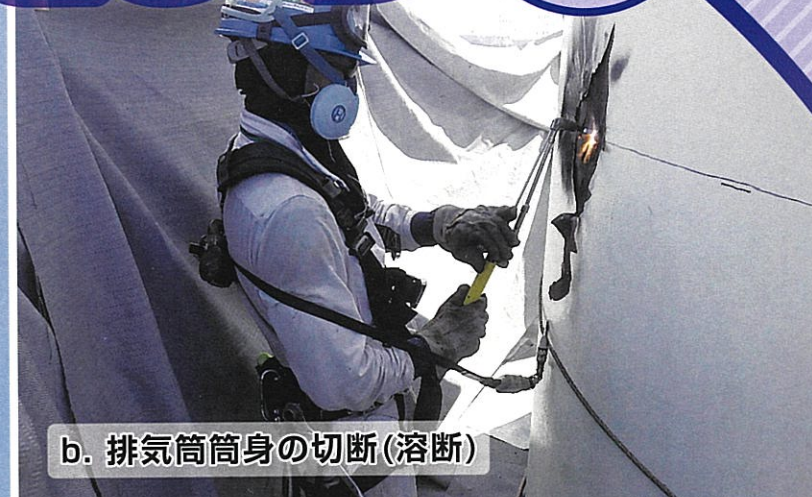
b. 排気筒筒身の切断(溶断)

令和3年8月からは、筒身の切断作業が開始されました。筒身を大型クレーンで吊った状態で、約2～6m間隔で排気筒外面から輪切り状に切断しました（図1及び表紙写真b）。切断した筒身は、クレーンで1段ずつ吊り下ろしました（図2及び表紙写真c）。吊り下ろした筒身は、地上で4分割に分断されました（図3）。

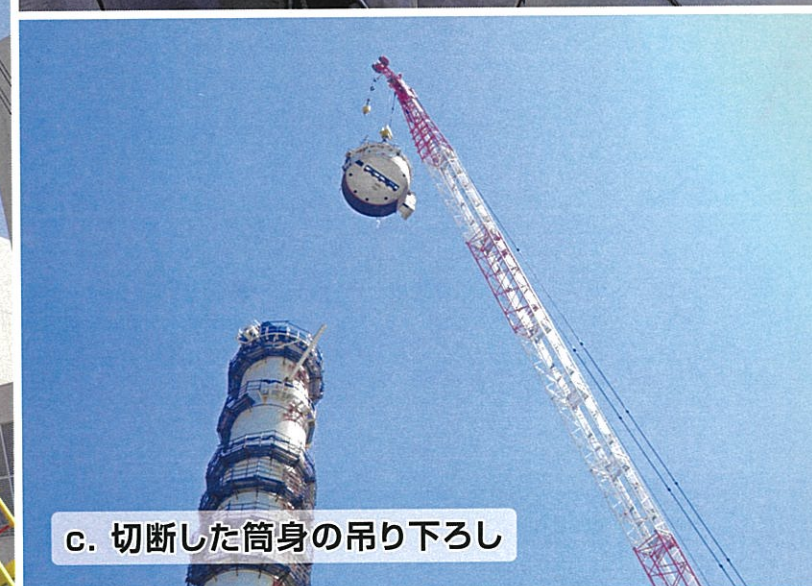
c. 切断した筒身の吊り下ろし

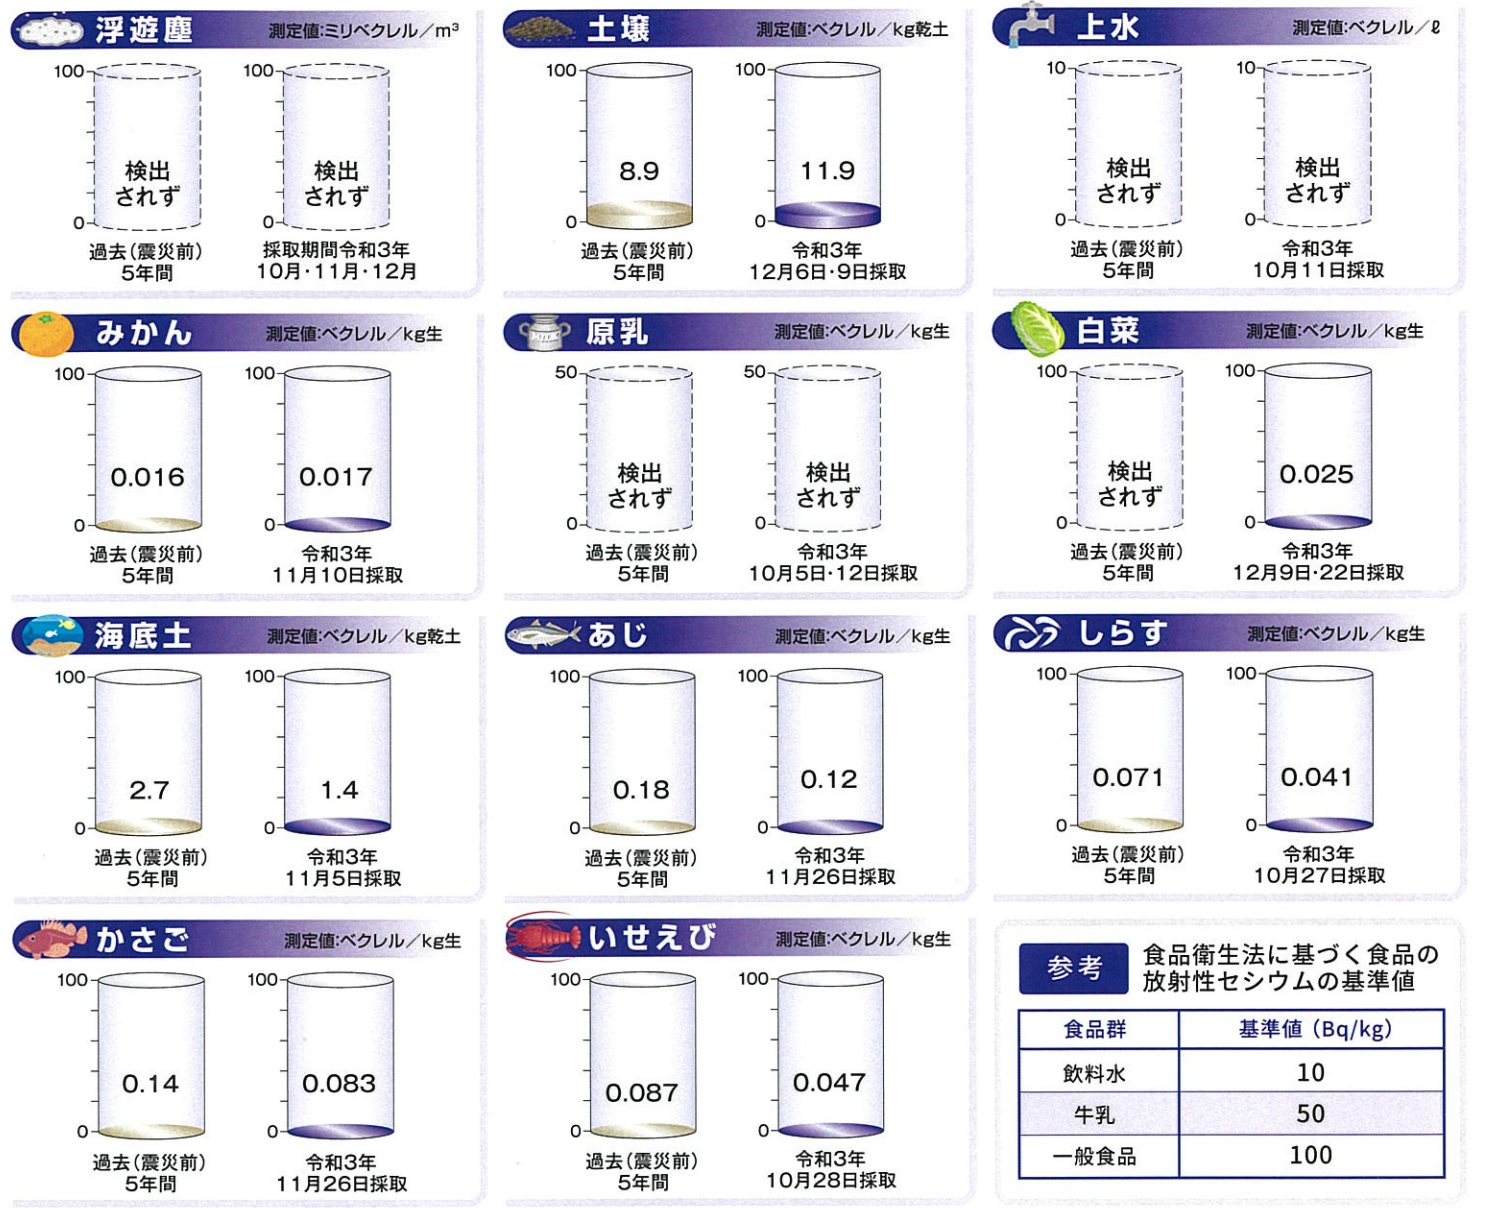
### 代表的な試料の放射性セシウムの測定値の最大値

浮遊塵や農水産物などについて、放射能を測定しました。令和3年10月から12月の間に測定した試料の一部※は、過去（震災前）5年間の最大値を上回りましたが、いずれも国の基準\*等を大きく下回るものでした。検出された放射能は、過去の核爆発実験などの影響によるものや、東京電力 福島第一原子力発電所の影響によるものと推定しました。

※測定した12試料40検体のうち、3試料3検体（土壌1検体、みかん1検体、白菜1検体）\*食品衛生法に基づく基準値(参考欄参照)
