# 【施設効果事例】西本郷一丁目地区\_急傾斜地崩壊防止施設（静岡県下田市西本郷）

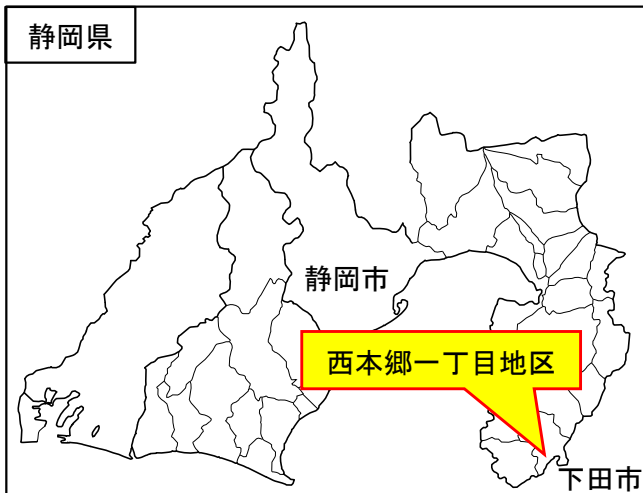
発生箇所：静岡県下田市西本郷しもだし にしほんごう  
 発生日時：令和8年6月3日12時頃  
 降雨状況：連続雨量 245mm（6月2日19時～3日17時）  
 時間最大雨量 58mm（6月3日6時～7時）  
 施設概要：西本郷一丁目No.2急傾斜地崩壊防止施設（平成12年完成）  
 効果：令和8年台風第6号の影響による大雨により、がけ崩れが発生したが、静岡県の整備した急傾斜地崩壊防止施設が崩壊土砂を捕捉し、土砂による被害から人家を保全した。
