交通基盤部・経済産業部発注の 建設工事事故事例集

令和元年度版

静岡県交通基盤部建設支援局工事検査課

令和元年度 交通基盤部発注の建設工事事故事例

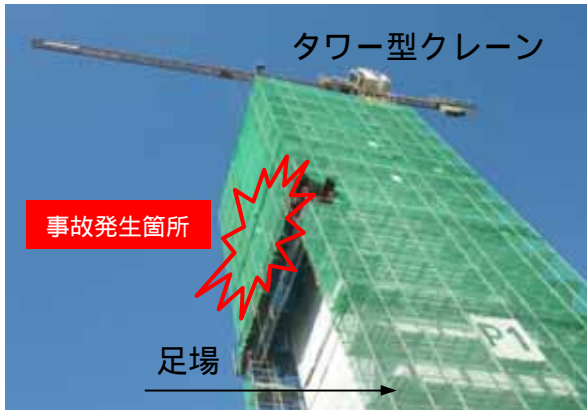
< 発生箇所 >

P 1 橋脚脚頭部（地上約21m）で、躯体コンクリート打設のため、タワー型クレーンを使用して型枠（4.0m×5.7m 約800kg / 枚）を設置中、型枠が落下、下部にいた作業員2名が型枠の下敷きとなる

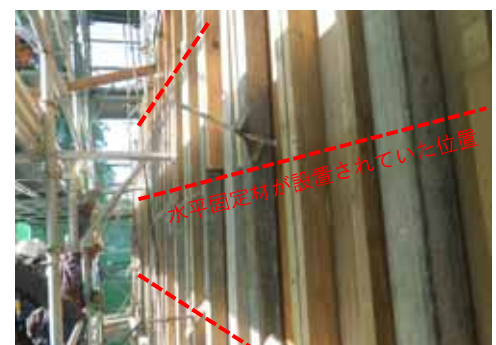
<工程6：水平固定材が外れて型枠が落下、作業員2名が死傷>

水平固定材が外れて落下した型枠

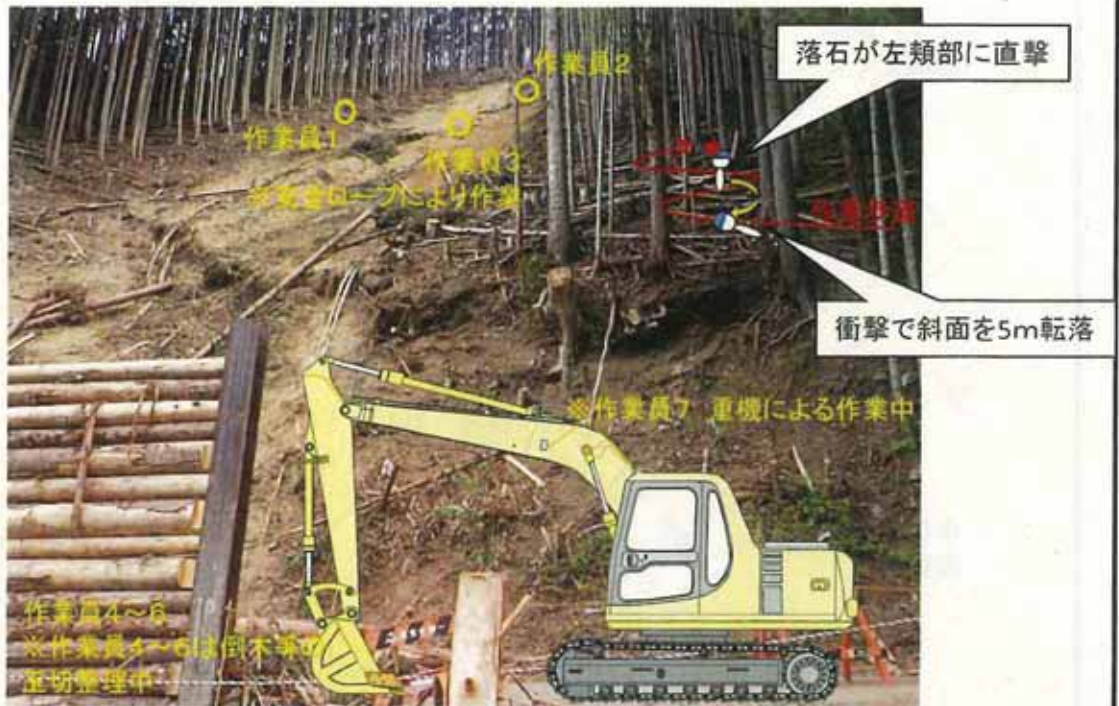
〔事故の状況が分かる写真または図面〕

現場代理人(被災者)が山腹の作業状況を確認するため、林内の作業歩道の中腹に向かって移動中に上部からの転石(15cm程度)が移動中の被害者の左頬部を直撃した。道路上で作業をしていた作業員が直ぐに気づき、救急手配をとった。

□問題点: ①落石が当たった場所は、作業歩道であり、被災者がいた場所には問題なかった。
②GW連休中の雨や小動物により浮石が発生し落石となった可能性もあった。
③作業箇所と被災箇所にズレがあり、作業中によるものとは考えにくい。

□防止対策: ①作業歩道に安全ネットを設置し、施工区域と通路の分離を図り落石を防護する。
②地山点検、浮石の点検範囲を作業現場だけでなく、作業歩道付近及び、立入に関わる場所も行うものとする。
③作業中は監視人を配置して、地山の異変や落石が発生した場合に無線機を配備して合図の徹底を図る。
④斜面を移動する際は、上部、周囲を確認しながら移動することを徹底する。
⑤緊急安全対策会議、安全大会、再発防止講習会を開催して安全教育を行う

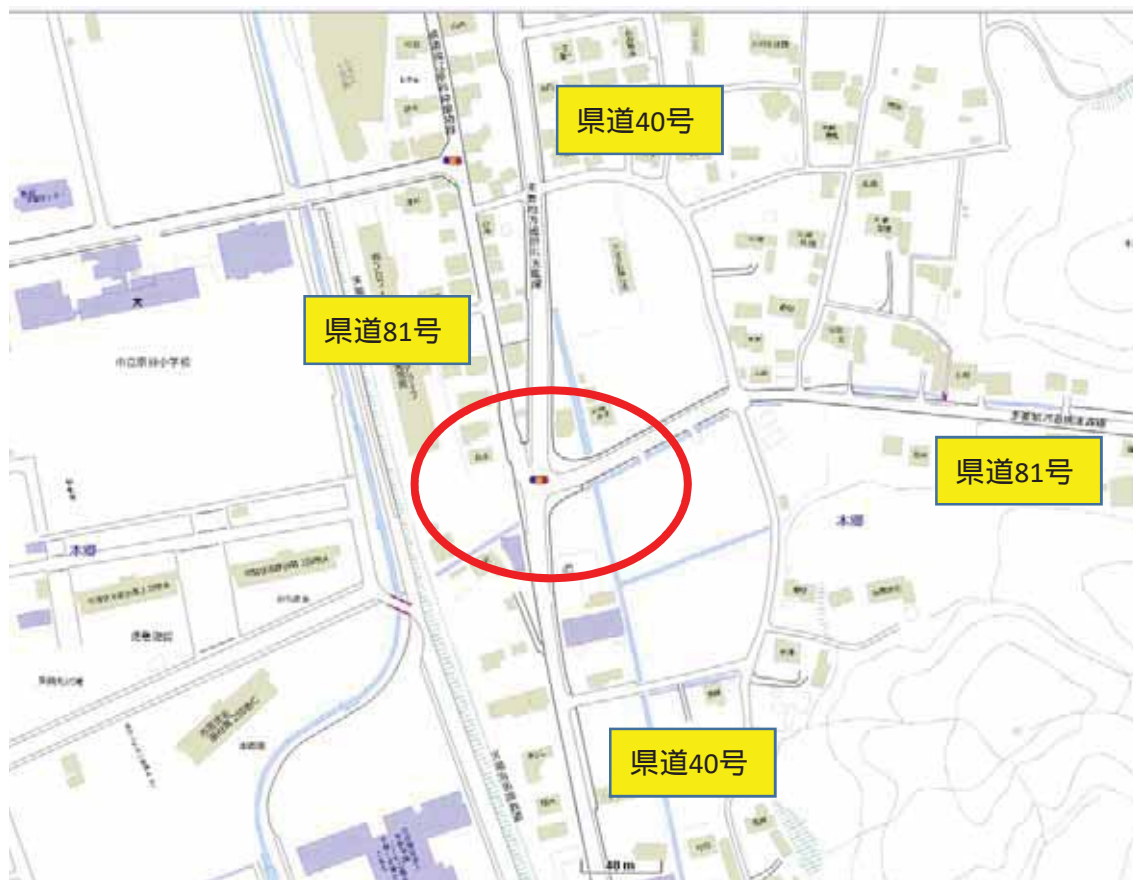
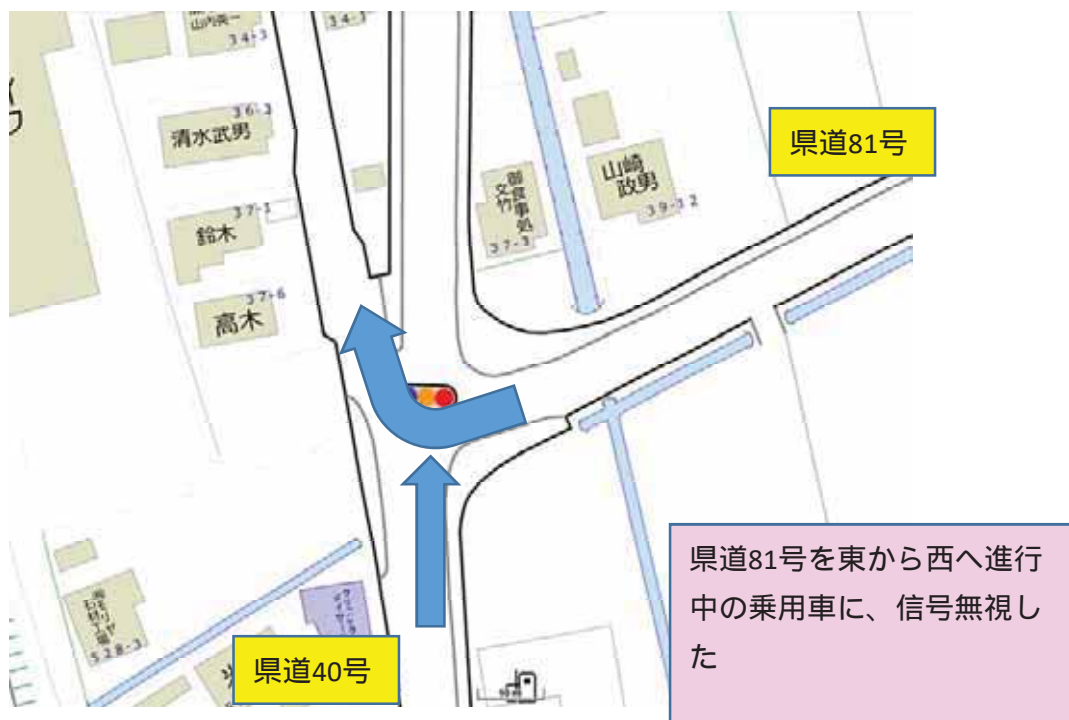
[事故の状況が分かる写真または図面]

災害の種類	交通事故(人身傷害事故)	工事区分	ダム排土処分工
事故内容	車両衝突	被災者	性別・年齢 男64歳、女58歳
被災状況	被災者: 頭部挫傷(男性)、頸部挫傷(女性) 自動車ドア等破損 加害者: ダンプ前方バンパー破損	職業	無職
<p>[災害の概要]</p> <p>現場の状況： 掛川市本郷地内、県道焼津森線(県道81号線:片側1車線)と県道掛川天竜線(県道40号線:片側1車線)との交差点(本郷南交差点:信号機有り)。 なお、県道81号線は交差点西側で90度北側に進路を変更する、変則的な交差点。 本工事の10tダンプ車は土砂を掛川市大淵地内へ運搬した後に、搬出先の掛川市丹間地内の本工事現場に戻る途中である。</p> <p>事故の概要： 令和元年 8月 29日(木曜日) 14:20頃 被災者2名が自家用乗用車にて県道81号線を東から西へ進行、県道40号線との本郷南交差点に進入したところ、信号を無視し県道40号線を南から北へ進行した本工事のダンプ車と衝突。 乗用車の左前部ドアとダンプ前方バンパーが衝突し、乗用車助手席の男性は頭部挫傷(加療10日間)、運転席の女性は頸部挫傷(加療10日間)の診断。</p> <p>乗用車とダンプの物損状況は以下の通り <乗用車> ・左前方ドア破損、ガラス破砕など = 走行危険につき被害者がレッカー移動を申請 <ダンプ> ・前方バンパー一部破損 = 走行可能</p> <p>安全対策の有無： 公道走行にて特になし</p>			
<p>[再発防止策]</p> <p>問題点： ダンプ運転手が信号機を未確認のまま交差点へ進入 事故当日のKY活動、交差点での交通安全を注意喚起するも活かされていない。</p> <p>防止対策： ダンプトラックの発進時、後退時、交差点進入時には運転手が「指差し呼称」を行い安全確認を再認識させる。 また、「指差し呼称」の実施状況を、適宜、現場代理人が確認、記録する。 KY活動について、運転手一人一人が「注意点」を取り決めて発表、記録することで、KY活動の認識を高めさせる。</p>			
<p>[事故の状況が分かる写真または図面]</p> <p>別紙</p>
