交通基盤部・経済産業部発注の 建設工事事故事例集

令和4年度版

静岡県交通基盤部建設経済局工事検査課

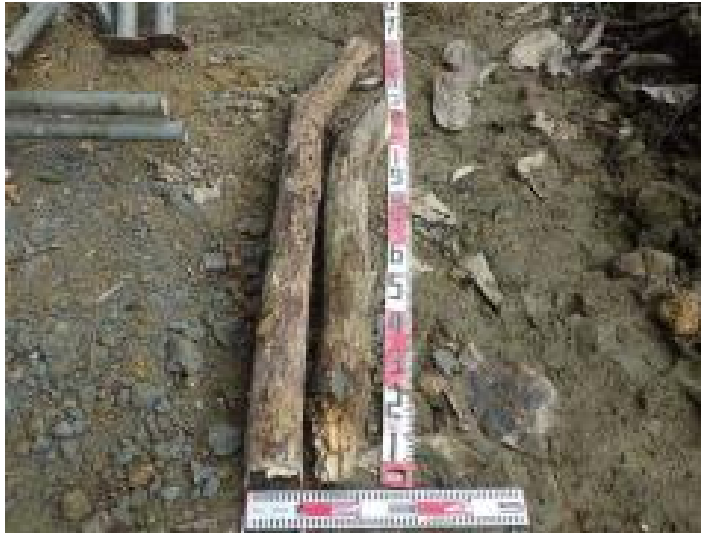
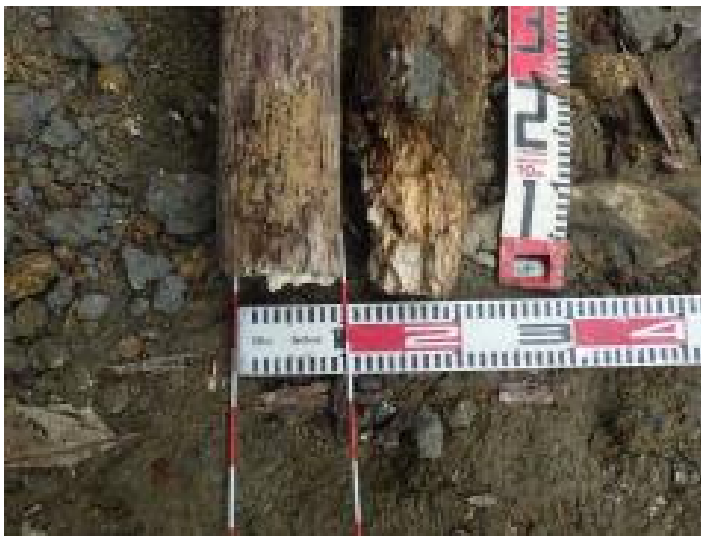
作業員に衝突した
枯れ枝。
(直径10cm)
(長さ1.5m・1.2m)

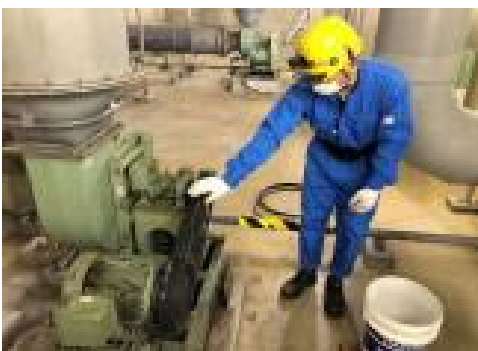
事故発生状況

回転しているVベルトに手を添えた

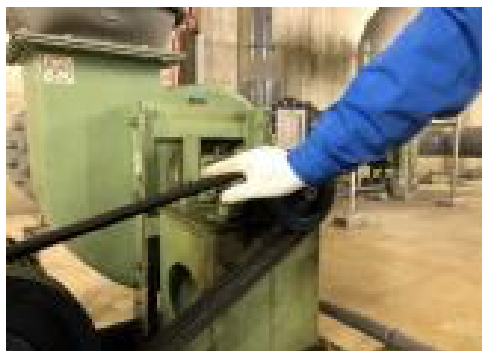
プーリーとVベルトの間に挟まれ

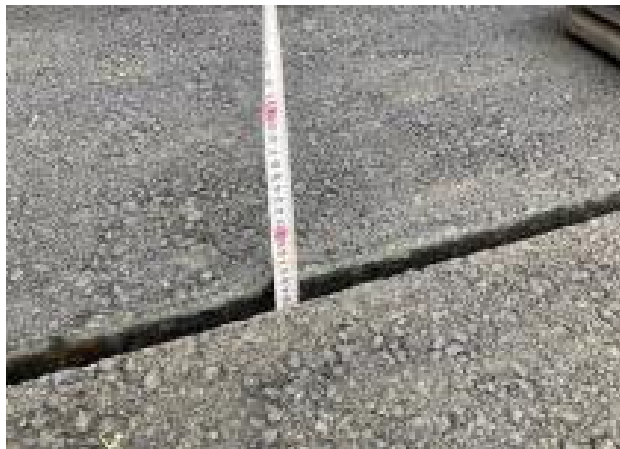
目地深さ60mm～70mm

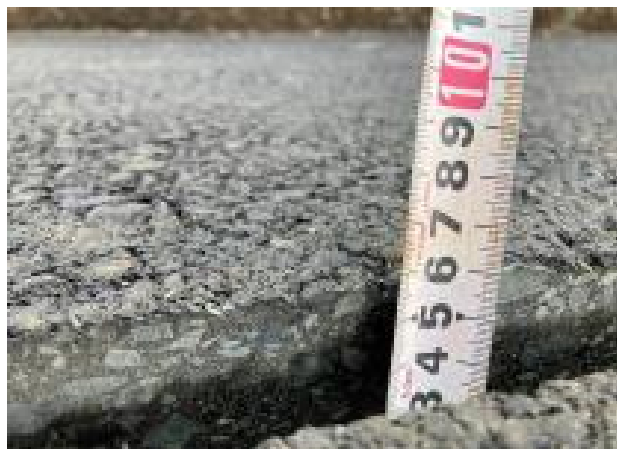
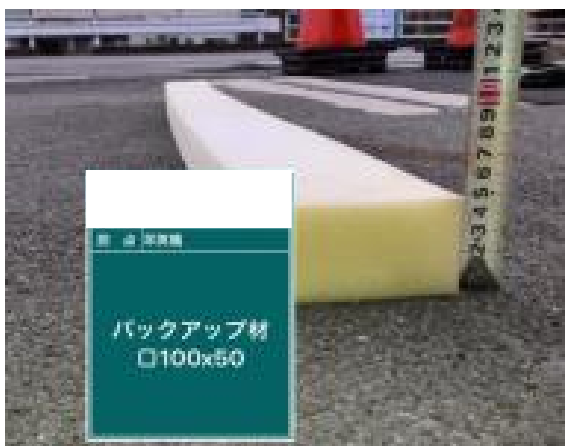
ロードバイクが通行した際に、縦目地に間詰めしていたウレタンフォームが沈みロードバイクの車輪（両輪）が落ちてバランスを崩して転倒した

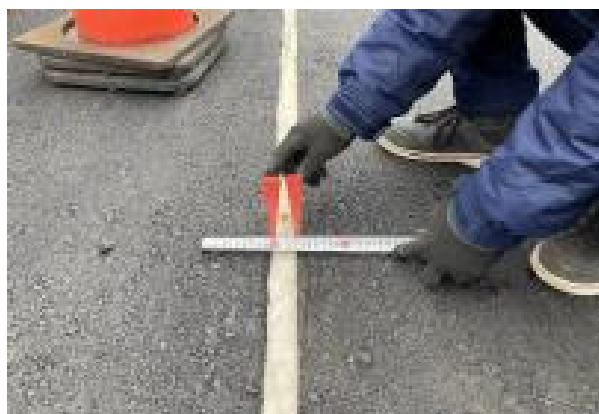
間詰めを使用したウレタンフォーム（バックアップ材） □100×50

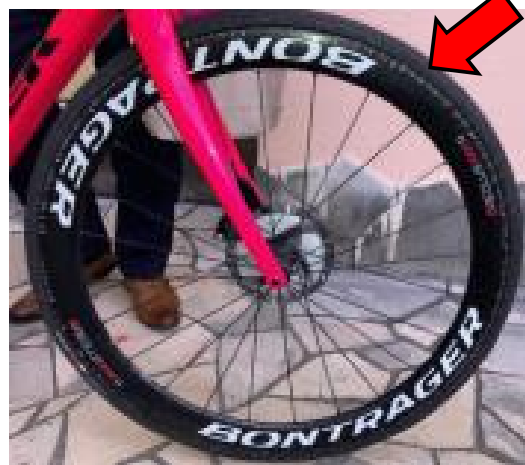
物損状況 ロードバイクの両輪とギア等に傷、衣服破損

被災ロードバイク

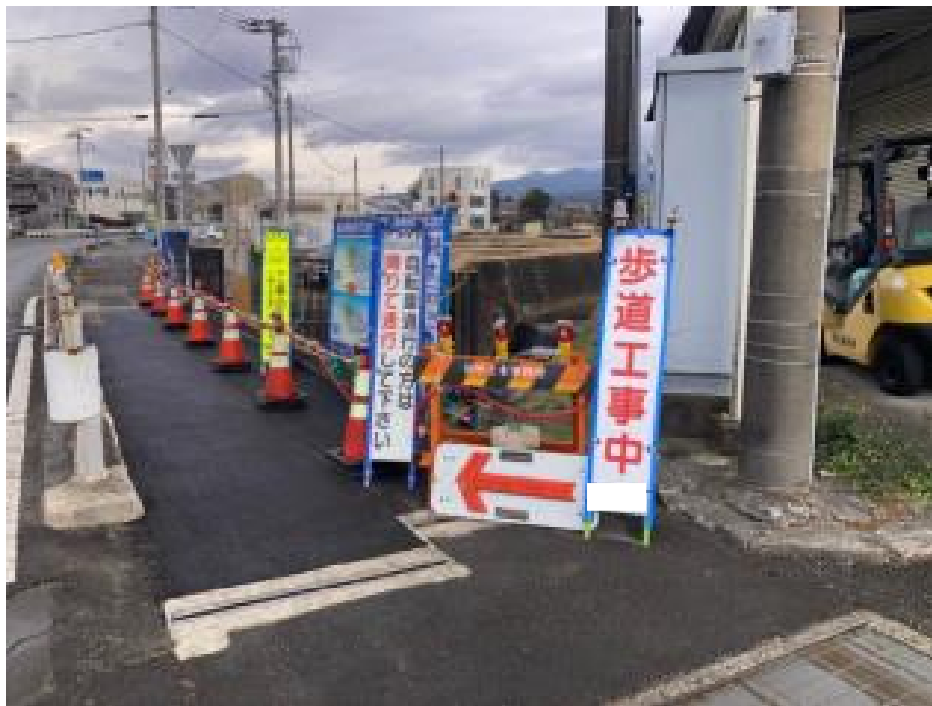
沼津側（A1橋台側）から小山側（A2橋台側）を望む

事故発生後の安全対策（規制昼）

施工完了時まで規制を行う

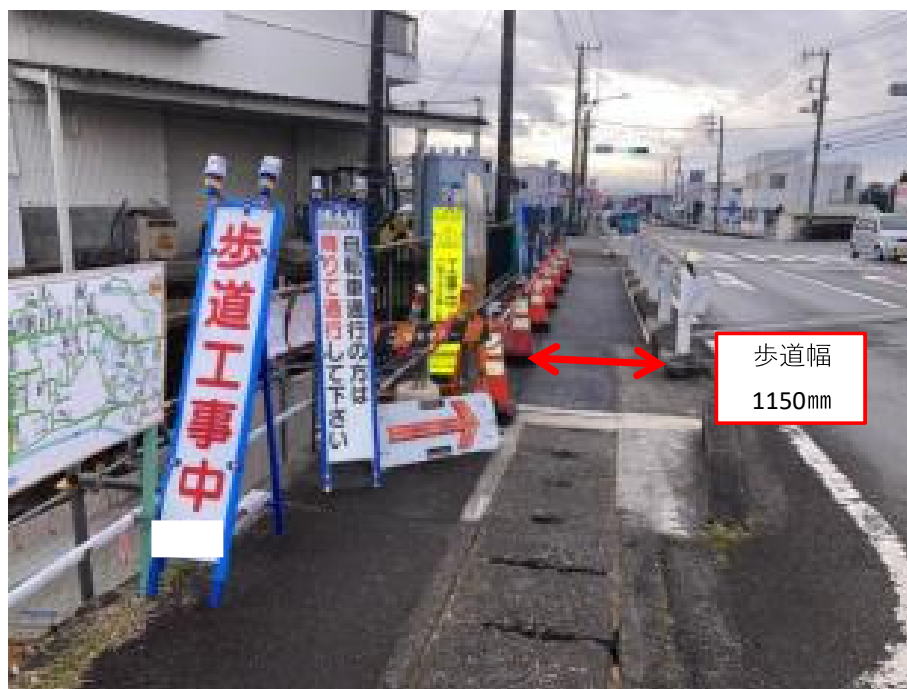
小山側（A2橋台側）から沼津側（A1橋台側）を望む

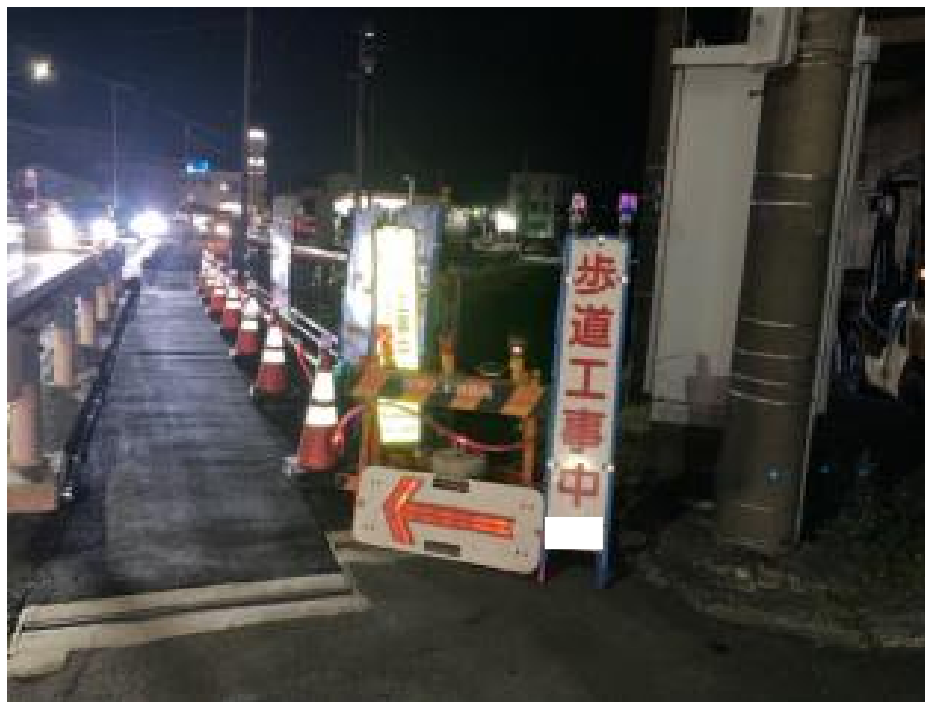
沼津側(A1橋台側)から小山側(A2橋台側)を望む

事故発生後の安全対策(夜)

施工完了時まで規制を行う

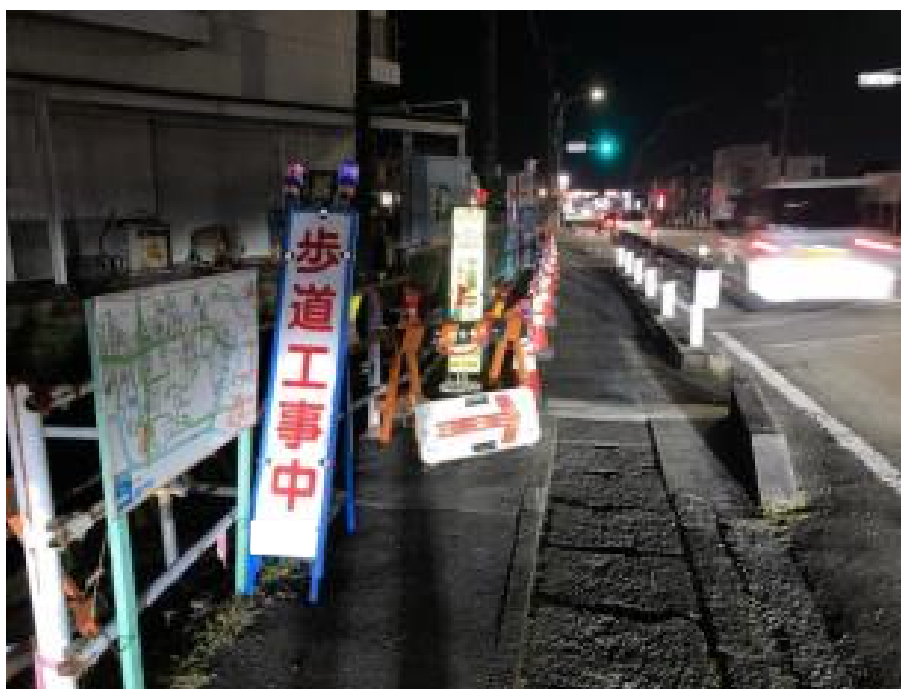
小山側(A2橋台側)から沼津側(A1橋台側)を望む
