第1回

遠州灘沿岸侵食対策検討委員会

平成16年6月25日

静岡県

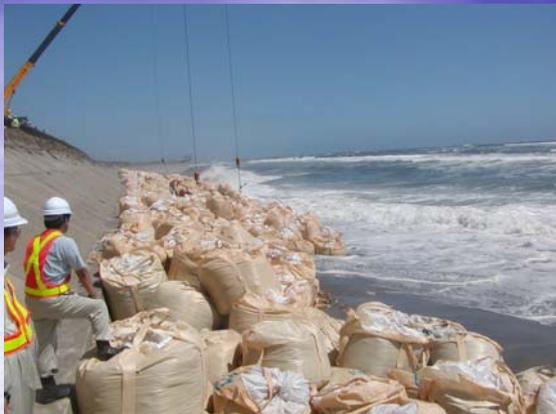
応急対策(土嚢設置)状況(H14. 9. 4)

- ・近年、新居海岸で侵食が進行。
- ・台風7号(平成14年7月10日)により、砂浜が一気に消失。
- ・応急対策として、平成14年9月にバイパス側面へ土嚢(延長600m)を設置。
- ・平成16年3月には緊急養浜(1万m³)を実施。
