遠州灘沿岸侵食対策検討委員会

平成16年10月21日

静岡県

遠州灘沿岸（天竜川～県境）の現況把握

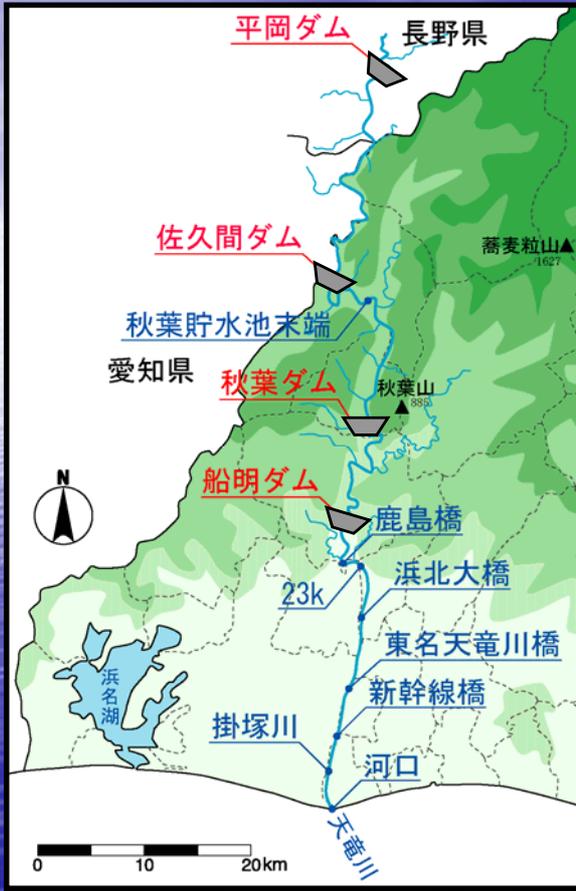
天竜川水系の主要ダム堆砂量と砂利採取量

・天竜川水系全体での累計堆砂量は約12,500万 m^3 、累計砂利採取量は約2,500万 m^3 である。

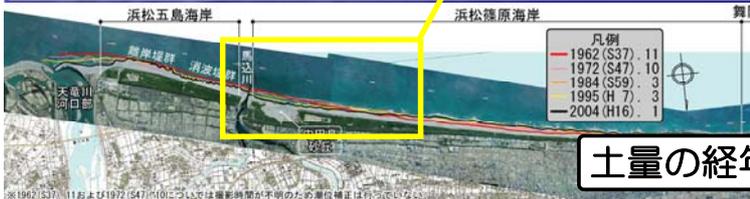
土量の経年変化

- 昭和40年代は砂浜幅が平均的に200m以上
- 現在は馬込川西側の砂浜幅が50m以下に減少
- この侵食域は西方向(今切口方面)へ拡大中
- 平成15年10月高波浪で保安林区域にまで侵食が及び、埋め立て一般廃棄物が海岸に流出

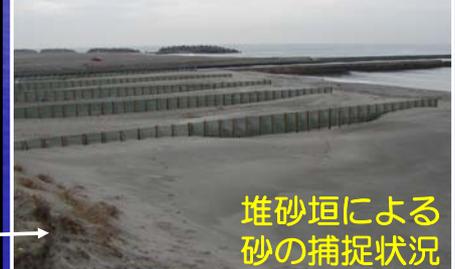
平成16年2月完了

- ・昨年度、海岸侵食対策として緊急養浜（約5,700m³）を実施（平成16年3月工事終了）
- ・また、この地域特有の冬の乾燥した北西からの強い季節風によって移動する飛砂を捕捉する事を目的として、堆砂垣を設置（平成16年2月完了）
- ・さらに、ゴミ流出箇所に流出防止対策として矢板を設置済（L=80m、浜松市）

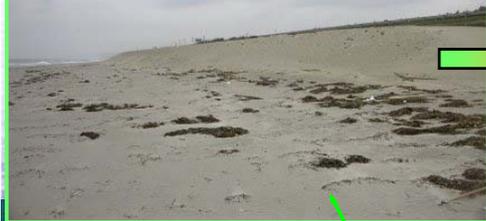
平成15年度養浜完了時点
（平成16年3月）

- ・バイパス前面にフィルターユニット設置（浜松河川国道事務所）
- ・海岸侵食対策として緊急的に養浜工を実施（平成16年3月工事終了，浜松河川国道事務所）
