第13回 遠州灘沿岸侵食対策検討委員会

検討資料(本編)

平成22年9月10日
静岡県

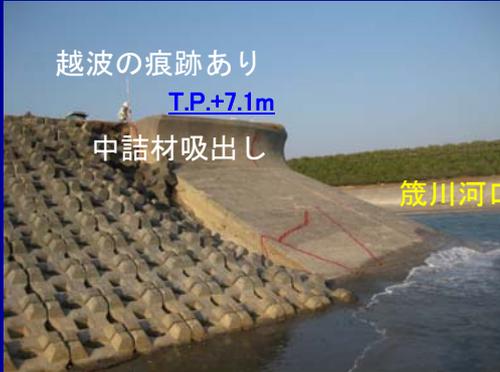
被災時 (H21.10)

平成21年10月台風18号の来襲*により、海岸護岸が被災

- 箆川河口西側の海岸護岸の中詰材の吸出しが生じ、護岸が被災
- 災害復旧工事完了 (H22.8)

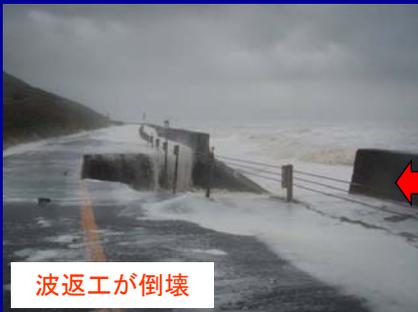
御前崎海岸→護岸・県道被災

平成21年10月台風18号の来襲により、海岸護岸・県道が被災

- 砂浜減少区間で越波が発生し、海岸護岸と背後の県道が被災
- 道路中詰材の流出が生じ、天端が陥没→波返工が倒壊

→災害復旧工事実施

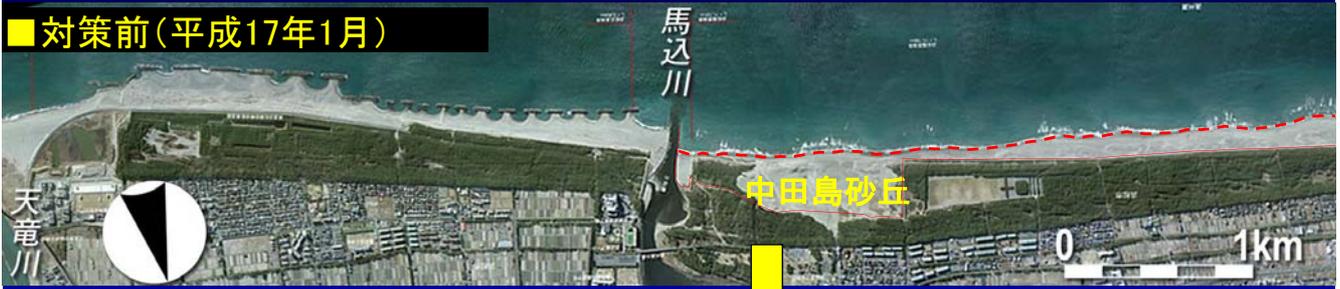
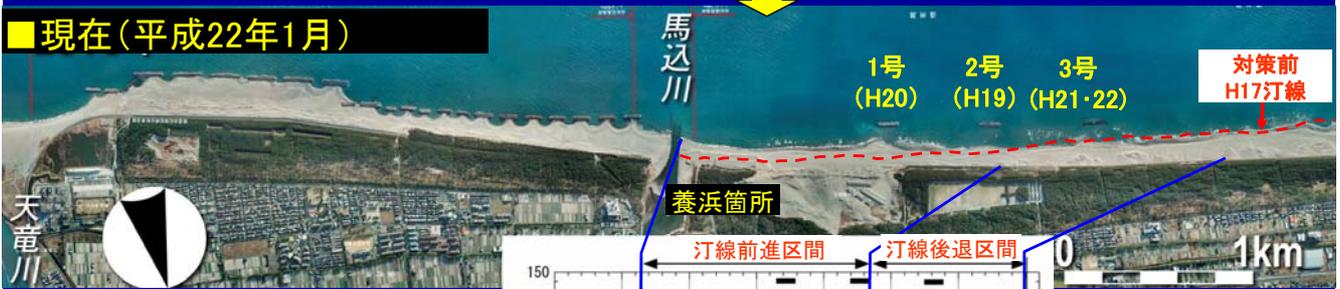
《汀線変化図》

○馬込川右岸側から中田島砂丘前面, 2号離岸堤前面にかけて汀線が大きく前進

- ・養浜箇所50m, 砂丘前90m汀線前進
- ・侵食域は西側にシフト

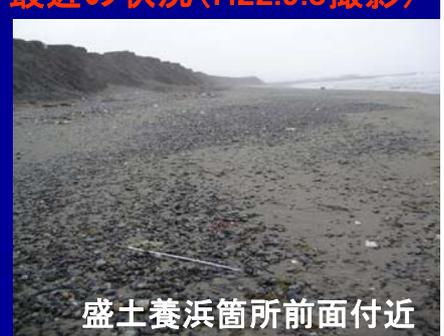
最近の状況(H22.9.8撮影)

- 天竜川河道掘削土砂は礫が多く含まれるため汀線は前進したが、夏季には汀線際に礫が露出

※冬季には礫表面に砂が堆積し、礫の露出は少ないが夏季には露出するため、
 景観や利用に配慮して砂丘前面に流出したコブシ大以上の礫を取り除いた(平成22年1月)

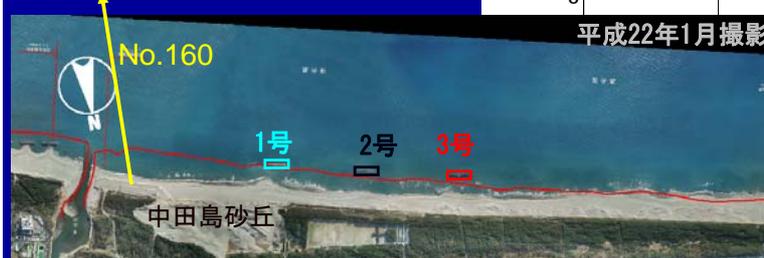
□ 海岸侵食は水面下から生じるため、**水深1~7mの地形変化に着目。** ⇒ 海岸測量による海浜地形の把握

海浜地盤の低下

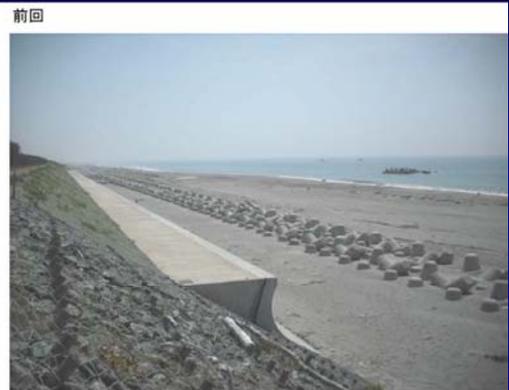
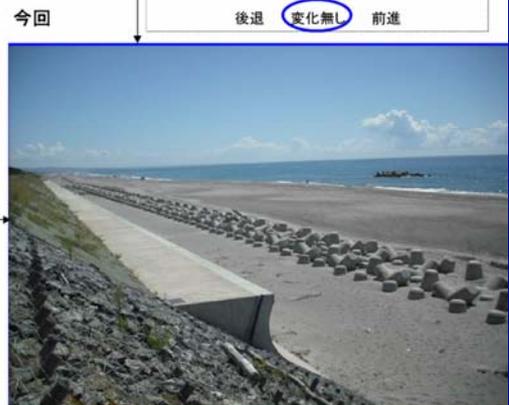
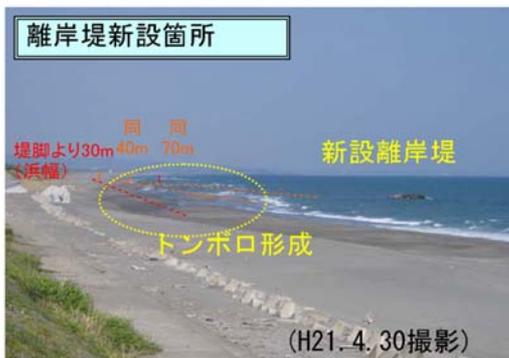
■観測者名 (名前)
■観測場所 Point 6
(観測要点)

目標浜幅は堤脚離岸堤ブロック撤去後、より30m、離岸堤下手侵食は30mまで後退する予測

■観測所見
昨年10月8日の台風18号の接近による高波により侵食が見られたが、それ以降は安定している。

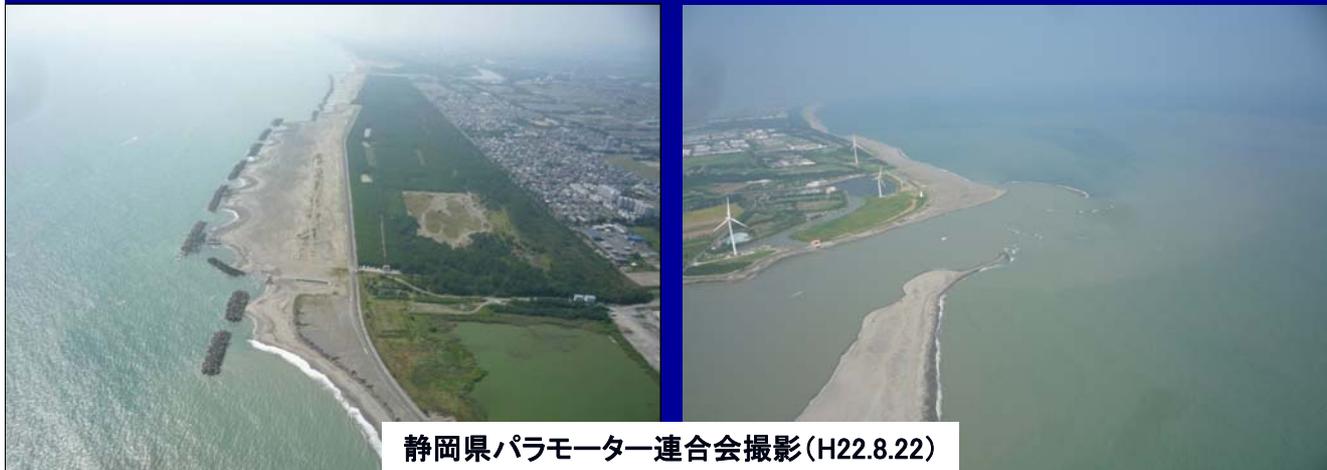
静岡県パラモーター連合会撮影(H22.8.22)
