第16回 遠州灘沿岸侵食対策検討委員会 検討資料

平成26年1月9日
静岡県

1-2. 台風後における各海岸の状況 【浜松五島海岸(浜松市)】 11

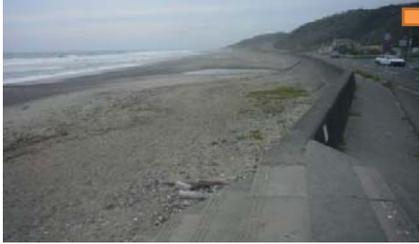
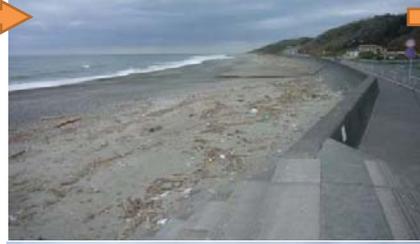
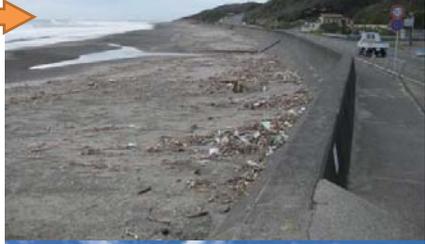
【①白羽地区西側】
平成25年8月23日

- ・台風18号,26号時に越波が生じた(県道357線通行止め)

【対応方針】 砂浜の消失や護岸倒壊、背後地の越波被害を防ぐためにも、対策の検討を早急に進めていく

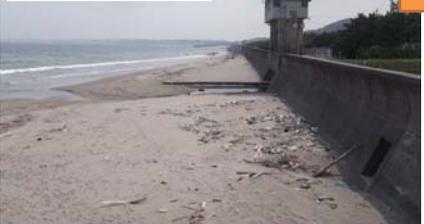
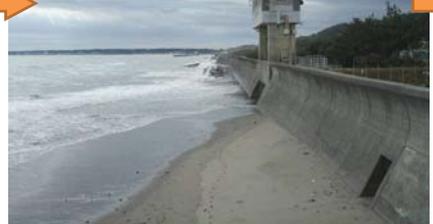
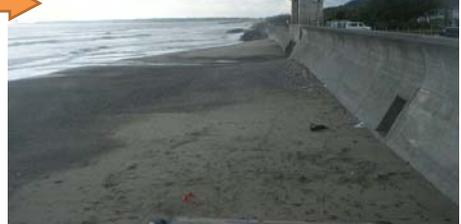
【地代川水門付近 (南方向)】
平成25年9月13日

- ・台風18号により砂浜消失区間が拡大し、26号時は一部回復
- ・台風前後ともに堤防基部,斜路部上段まで遡上痕跡が確認された

砂浜の消失や堤防倒壊、背後地の越波被害を防ぐためモニタリングを継続し、対策の検討を進めていく

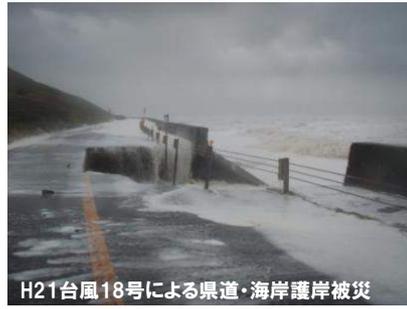
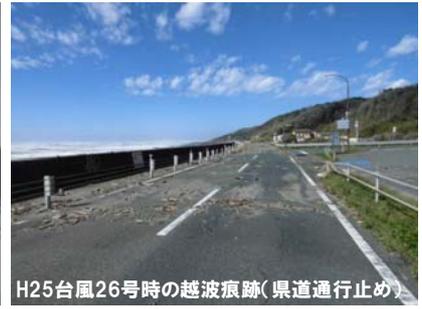
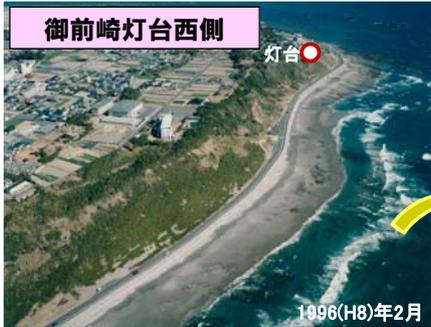
御前崎海岸では、**海岸護岸の被災**や越波による**県道の通行止め**が頻発している。侵食は進行していることから、砂浜が残っている段階で対策を講じる必要がある。

砂浜の消失

- ⇒ 波が直接護岸に作用
- ⇒ 消波機能の低下

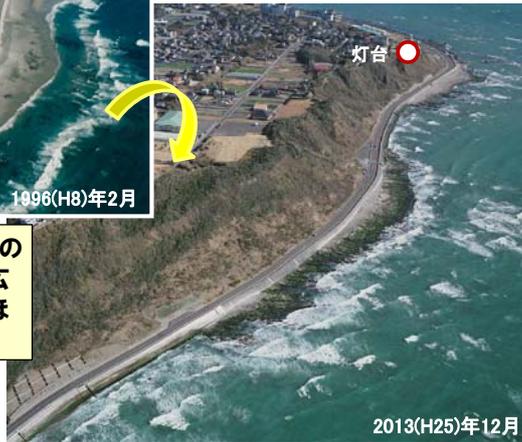
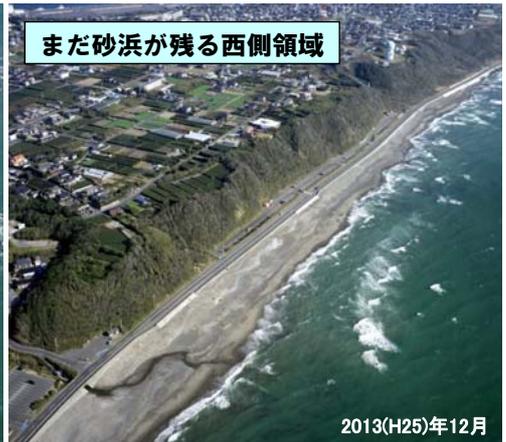
1990年代は御前崎海岸の灯台西側付近に砂浜が広がっていたが、現在はほぼ消失している
