遠州灘沿岸侵食対策検討委員会設置規約

モニタリング結果に基づく現状評価と対応方針

各海岸の対策（平成29年度）

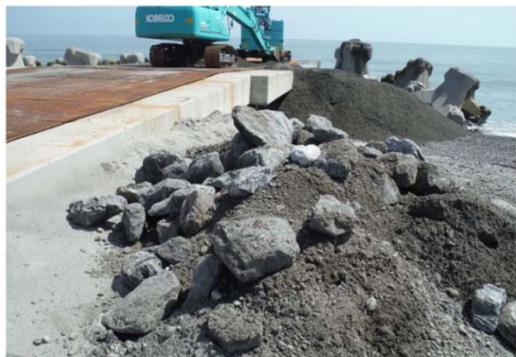
海側の突堤設置予定箇所に転石が散乱しており、計画どおり矢板を打設して突堤を築造することが困難な状況。

- ・海中に転石があり、突堤を現状から海側に延伸することが困難となった。
- ・これまで整備した先端部は前面洗掘等により安定を損なう恐れがあることから、緊急対応として先端部に消波ブロックを設置する。
- ・海側の突堤整備については、これまでの整備効果及び当初計画の不透過型構造での延伸ができない状況を踏まえて、透過型を含めた構造の再検討を行う。

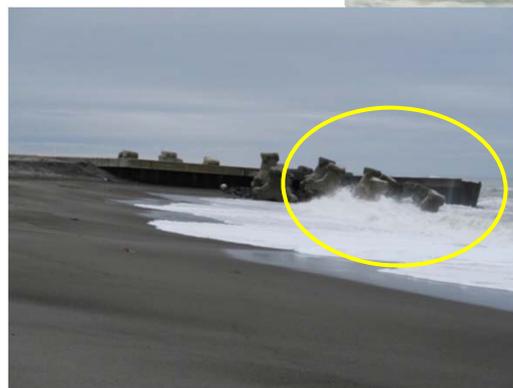
突堤左右の消波ブロックは、既に洗掘により沈下。突堤も早急に対策が必要。
