第22回 遠州灘沿岸侵食対策検討委員会

平成31年3月19日
静岡県

2. モニタリング結果に基づく現状評価と対応方針

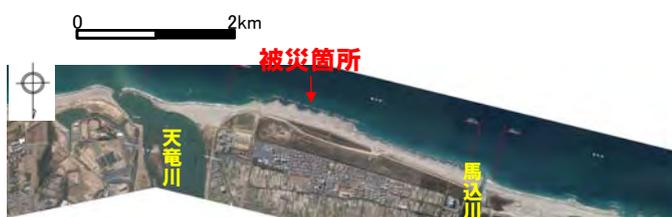
台風21号（ピーク:9月4日、最大有義波高10.1m）により浜松五島海岸の離岸堤ブロックが散乱した。その他の区間では災害は生じていない。

浜松五島海岸 4号離岸堤ブロック散乱

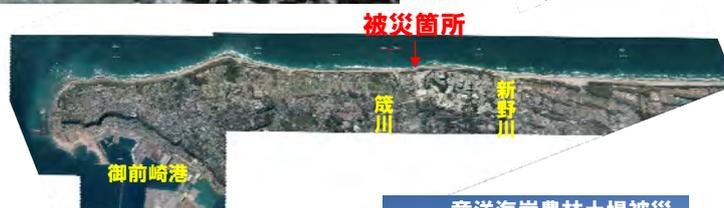
台風24号（ピーク:10月1日、最大有義波高13.3m）により浜岡海岸の護岸および竜洋海岸の農林土堤が被災した。その他の区間では災害は生じていない。

浜岡海岸護岸被災(台風24号)

- 2018 (H30) 年台風24号(ピーク:10月1日)により、浜岡海岸箄川右岸側の護岸が被災した。近隣では、2009(H21)年台風18号(ピーク:10月8日)により類似の被災が生じているが、台風24号の波浪は2009(H21)年台風18号よりも大きかった。

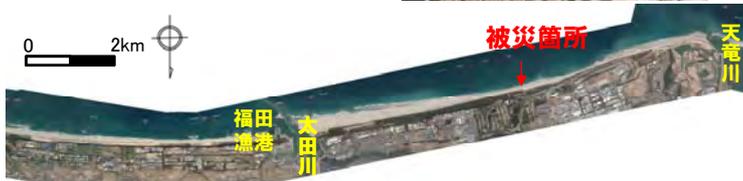
竜洋海岸農林土堤被災(台風24号)

- ・ 2018 (H30) 年10月の台風24号の波浪により、農林堤(土堤)が侵食を受けた。同様の被災を受けた2011 (H23) 年台風15号時より大きな外力が来襲し、浜幅が狭い状況にあったと推測される。
- ・ 台風前後1年の砂浜の後退量は最大17mと、2001 (H13) 年および2011 (H23) 年と比較して小さな値となっている。

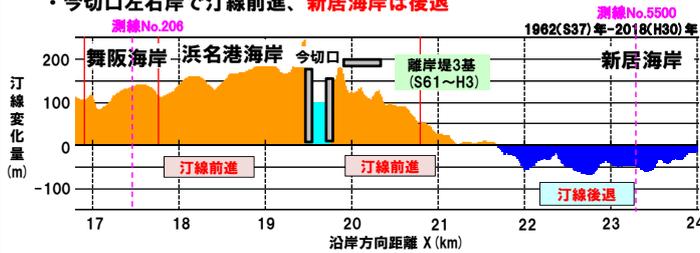
1962 (S37) 年11月～2018 (H30) 年12月（56年間）
 ・今切口左右岸で汀線前進、新居海岸は後退

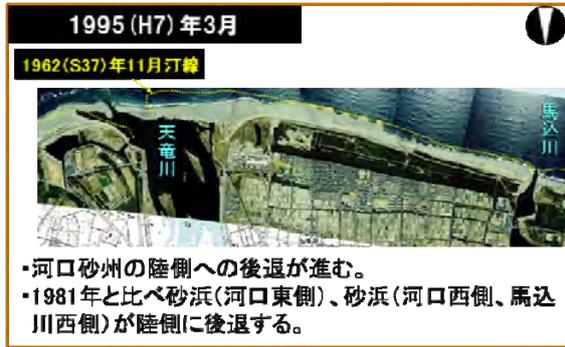
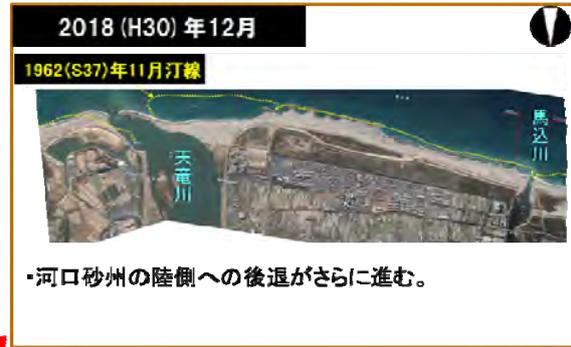
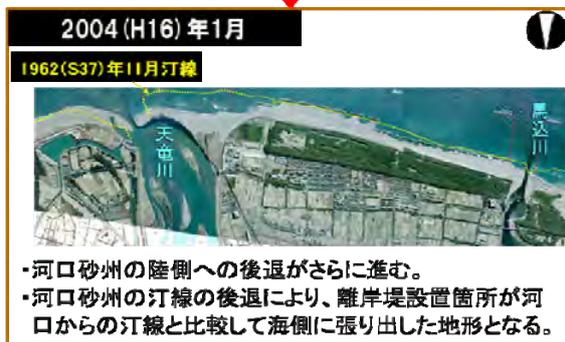
天竜川河口の周辺地形の侵食状況（2）

□ 河口周辺地形（特に河口砂州）の陸側への後退がさらに進行した結果、離岸堤設置箇所が河口に対して海側に張り出した地形となる。

□ 河口右岸離岸堤の下手側（西側）は、漂砂が動きにくい地形となっていると推察される。
