第25回 遠州灘沿岸侵食対策検討委員会 別紙 資料集

令和4年3月16日
静岡県

個別海岸のモニタリング結果

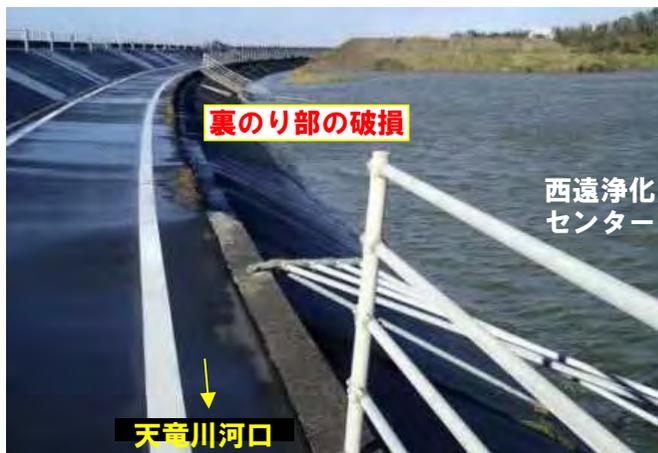
- 浜松五島海岸の浜幅・海浜断面積指標の基準値は、2013 (H25) 年10月のNo. 143 付近堤防越波被害時の状況を元に設定した。
- 被災前 (2013年 2月) の浜幅は54m、海浜断面積は4, 500m²であった。

2013年10月の台風26号による越波による被害状況

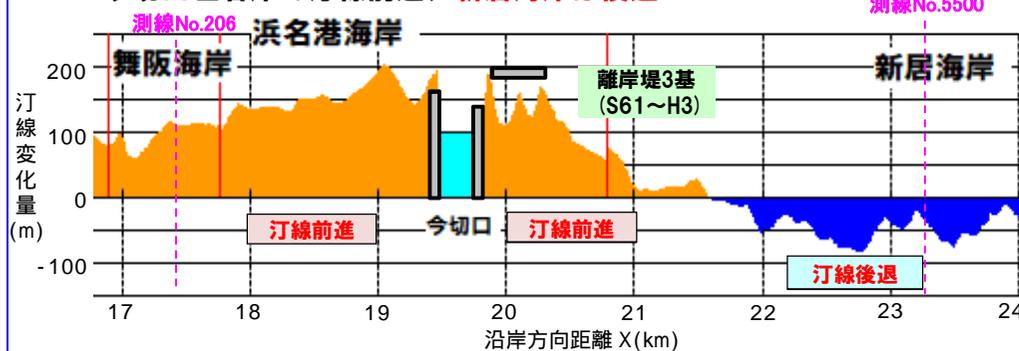
1962 (S37) 年11月～2021 (R3) 年8,9月 (59年間)

・今切口左右岸で汀線前進、新居海岸は後退

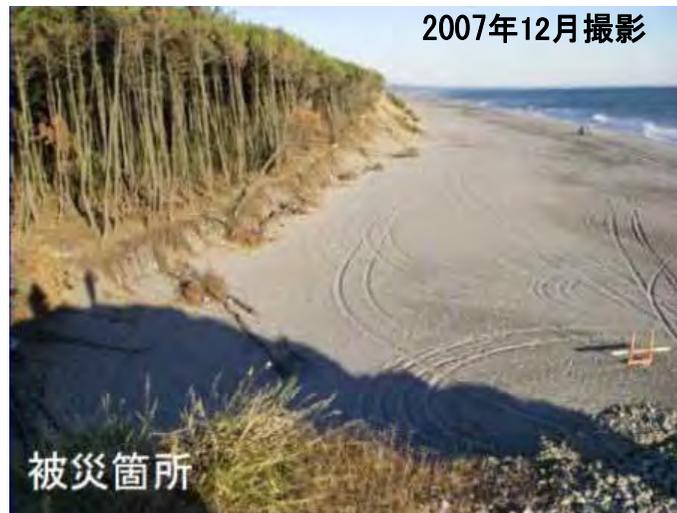
- 竜洋海岸の浜幅・海浜断面積指標の基準値は、2007 (H19) 年7月のNo. 196付近堤防被災時の状況を元に設定した。
- 被災前 (2007年2月) の浜幅は24m、海浜断面積は2,000m²であった。

2007年7月の台風4号による堤防 (土堤) の侵食状況

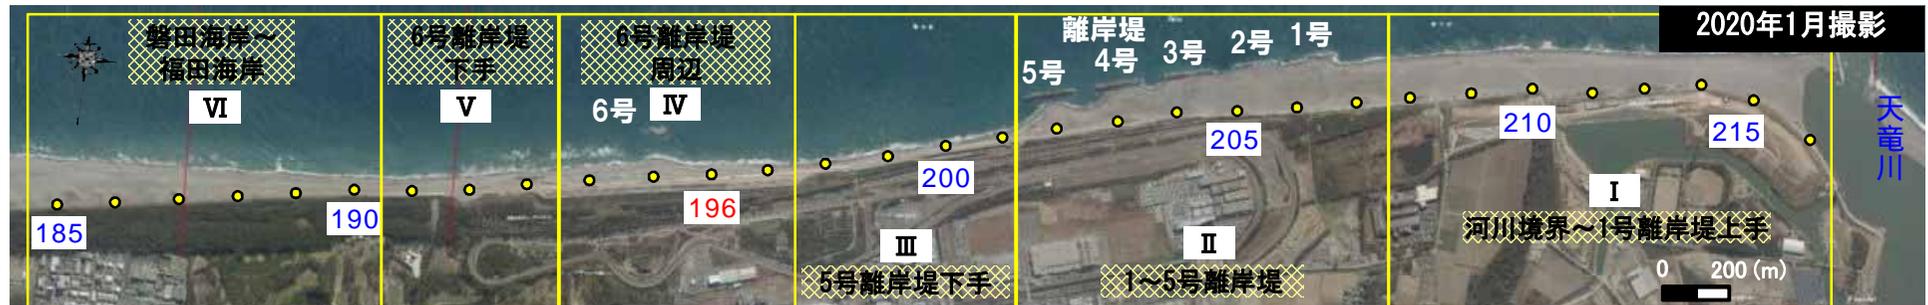
- 2022(R4)年1月はすべての断面で基準浜幅と基準海浜断面積を上回っている。
- 5号離岸堤下手No. 201付近と6号離岸堤下手No. 191は、侵食が進行した場合は基準を下回る可能性が高いため、引き続き養浜による対策を実施していく必要がある。

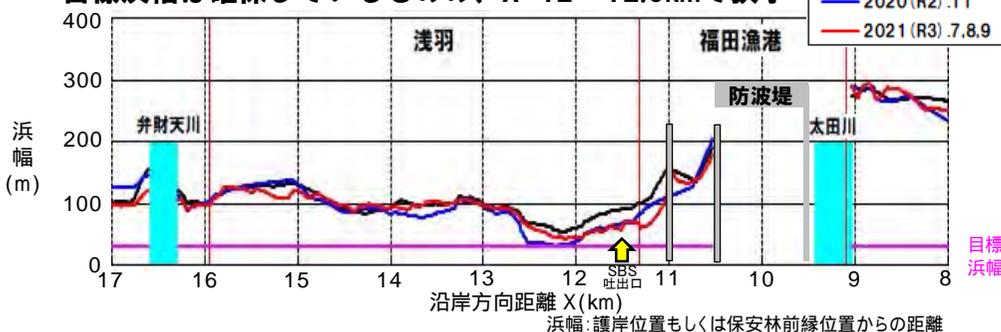
・目標浜幅は確保しているものの、X=12～12.5kmで狭小

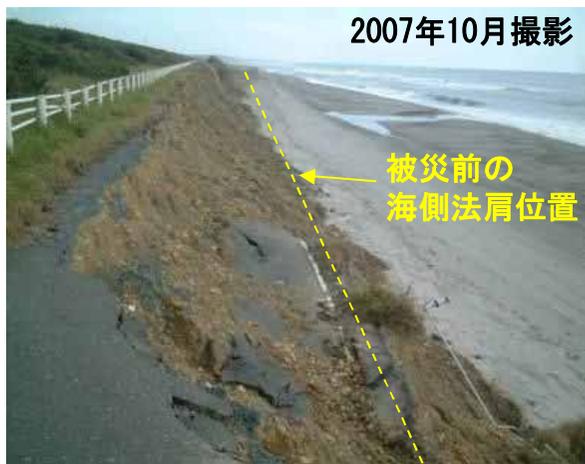
- 浅羽海岸の浜幅・海浜断面積指標の基準値は、2007 (H19) 年7月のNo. 155+100付近堤防上自転車道被災時の状況を元に設定した。
- 被災前 (2007年2月) の浜幅は57m、海浜断面積は2,800m²であった。

2007年7月の台風4号による堤防上自転車道の被災状況

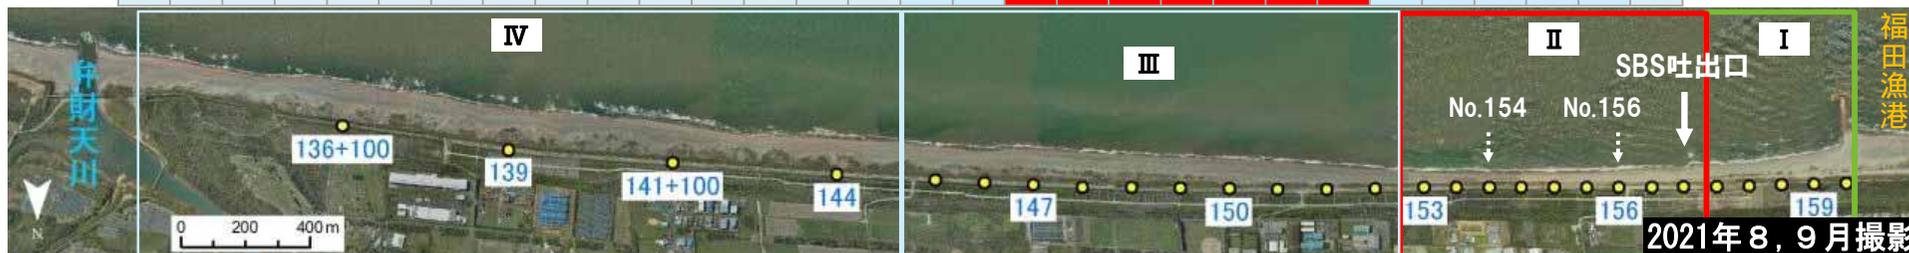
- 2020 (R2) 年に海浜断面面積が基準値を下回った断面の浜幅・海浜断面面積の時系列変化を確認した。
- 2021 (R3) 年はSBS吐出口より東側のNo. 153+100m~156間にかけて回復は見られない。浜幅と海浜断面面積は同じ侵食傾向を示している。

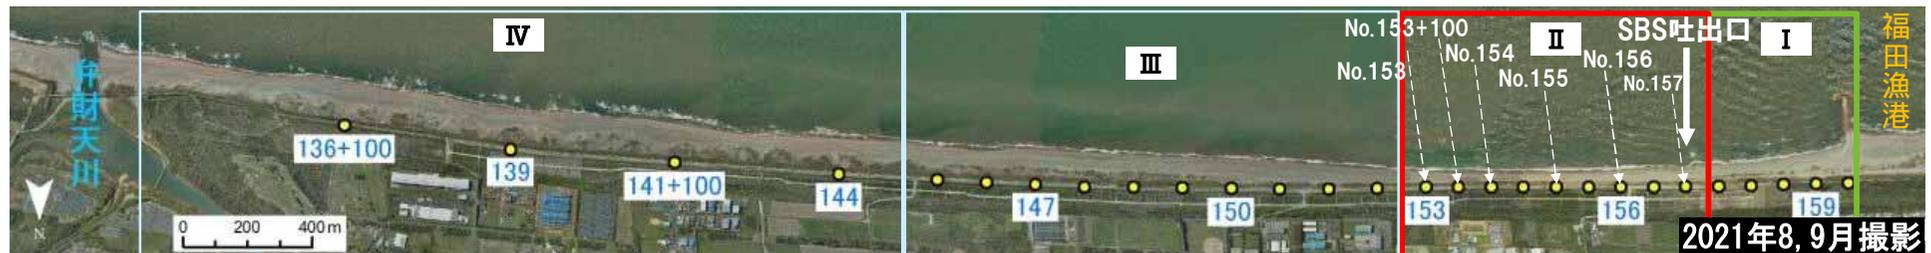
- 区域Ⅱでは、浜幅は各断面で差があるが、海浜断面面積は一樣である。
- 沿岸漂砂の上手である区域Ⅰと下手である区域Ⅲ、Ⅳを比較すると、区域Ⅰは同程度の浜幅で海浜断面面積が小さい傾向が見られる。

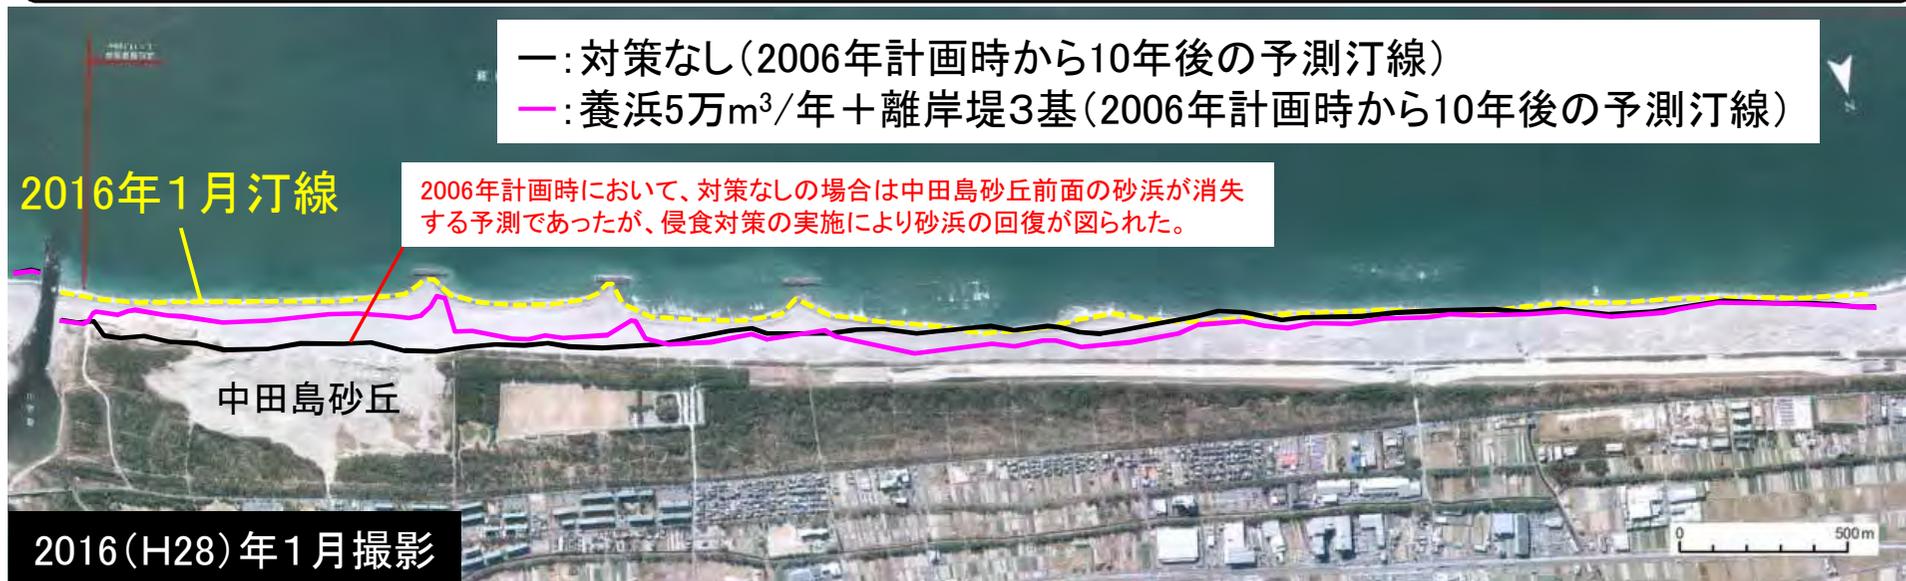
【対応状況】浜松篠原海岸では侵食対策の実施により2016年1月時点で汀線が大きく前進した。養浜休止後においては中田島砂丘前面で汀線の後退が生じている状況であり、2021年度より養浜5万m³/年を再開した。

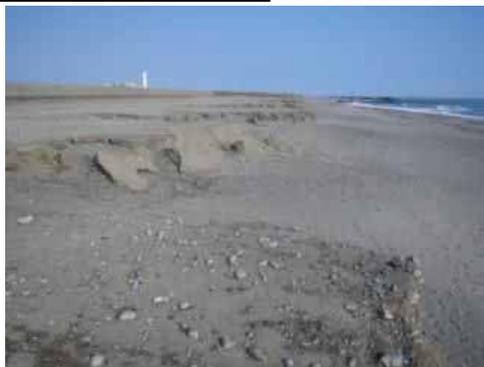
押土養浜実施後
押土箇所
(2011年9月 台風15号来襲後状況)

②押土の実施後：2011年から沖合侵食対策のため養浜盛土の汀線際への押土を実施。波の自然作用により漂砂下手に養浜材が寄与

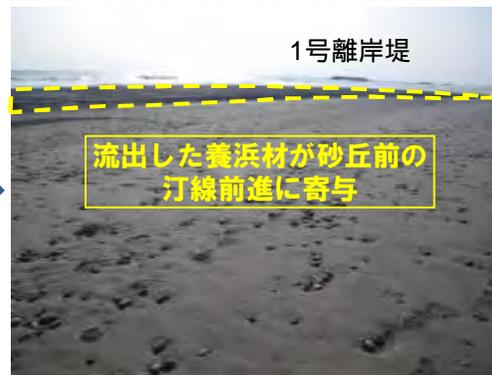
1号離岸堤
流出した養浜材が砂丘前の汀線前進に寄与
押土養浜実施後
漂砂下手の中田島砂丘前面
(2011年9月 台風15号来襲後状況)

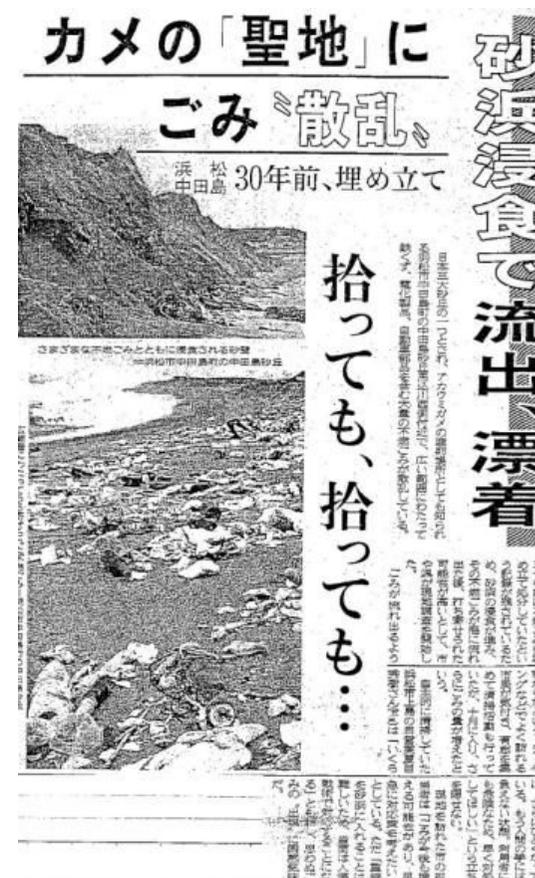
- ・昭和50年代→砂浜幅は約200m。
- ・近年→砂浜幅は約50m程度にまで減少。
- ・平成15年10月の高波浪により、海岸保全区域背後の保安林区域にまで侵食が及んだ。
- ・保安林区域内を中心に昭和40～50年代に埋め立てられていた一般廃棄物の一部が海岸に流出する事態が生じた。

写真 中田島の侵食状況(平成15年10月)

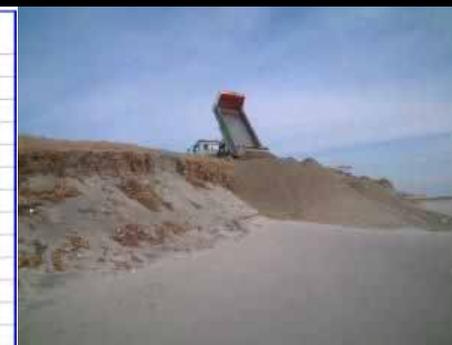
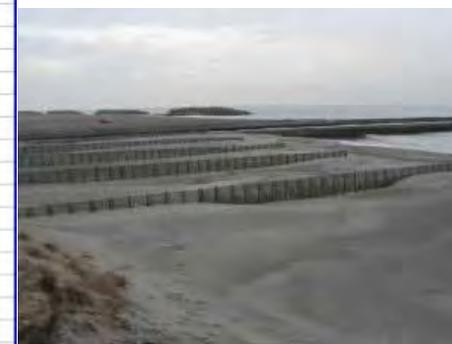
浜松市によるゴミ流出防止対策と並行し、海岸侵食対策として緊急的に養浜工を実施した(平成16年3月終了)
また、この地域特有の強い西風によって陸域を移動する砂を捕捉する事を目的として、堆砂垣の設置も実施した。

図 浜松篠原海岸における緊急対策工事(平成15年度)

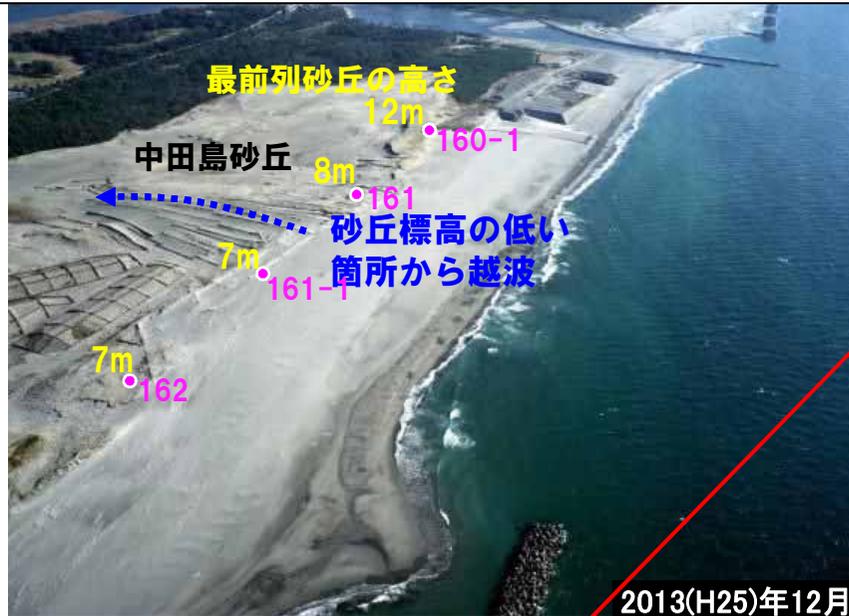
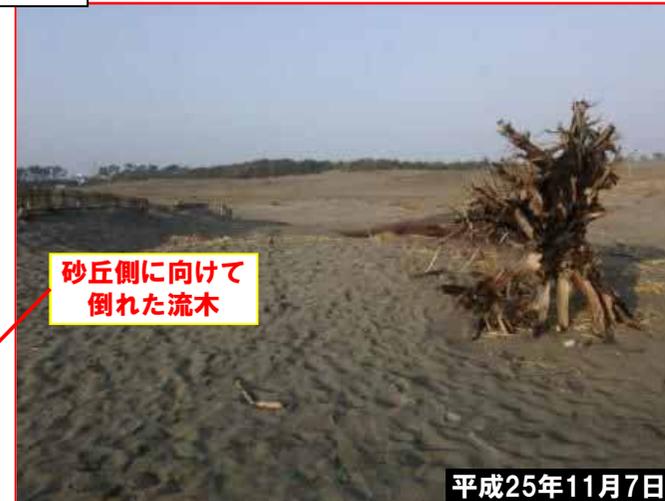
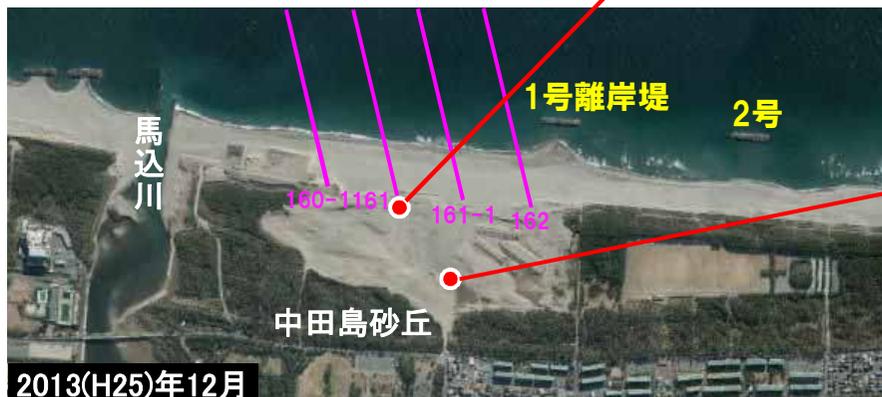
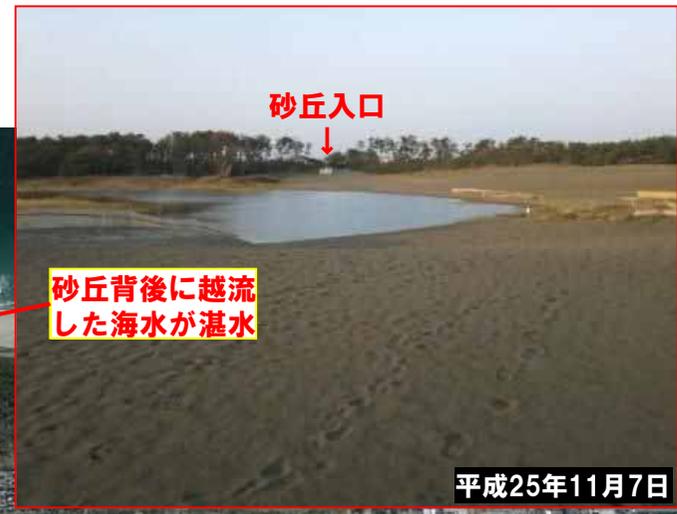
- ・養浜材が寄与している中田島砂丘東側を除いて、計画時に比べて水中部の侵食が進行している(砂質分の不足によりバー地形が縮小傾向)。
- ・平成25年の台風時に中田島砂丘において砂丘標高の低い箇所から越波が生じており背後地の安全度は十分でない。

写真 平成25年台風26号来襲後の状況

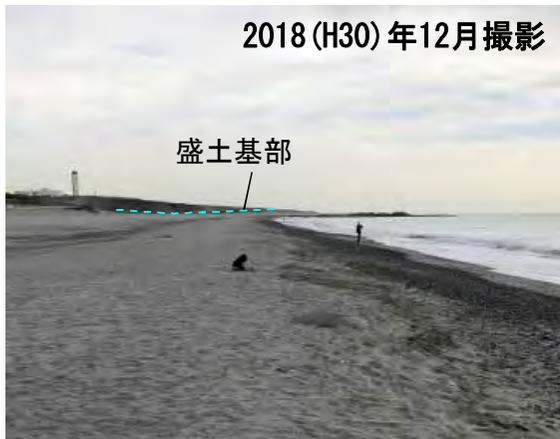
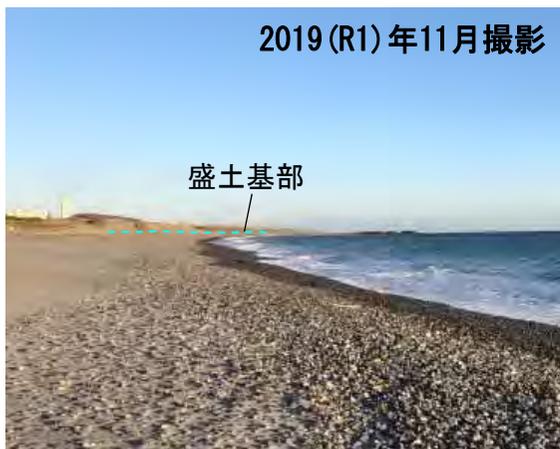
①中田島砂丘前面から馬込川河口を望む

- ・ 2019(R1)年の1年間で、馬込川右岸～中田島砂丘で最大50mの汀線後退が生じている。
- ・ 3号離岸堤背後～西側で、比高2m程度の浜崖が生じている。

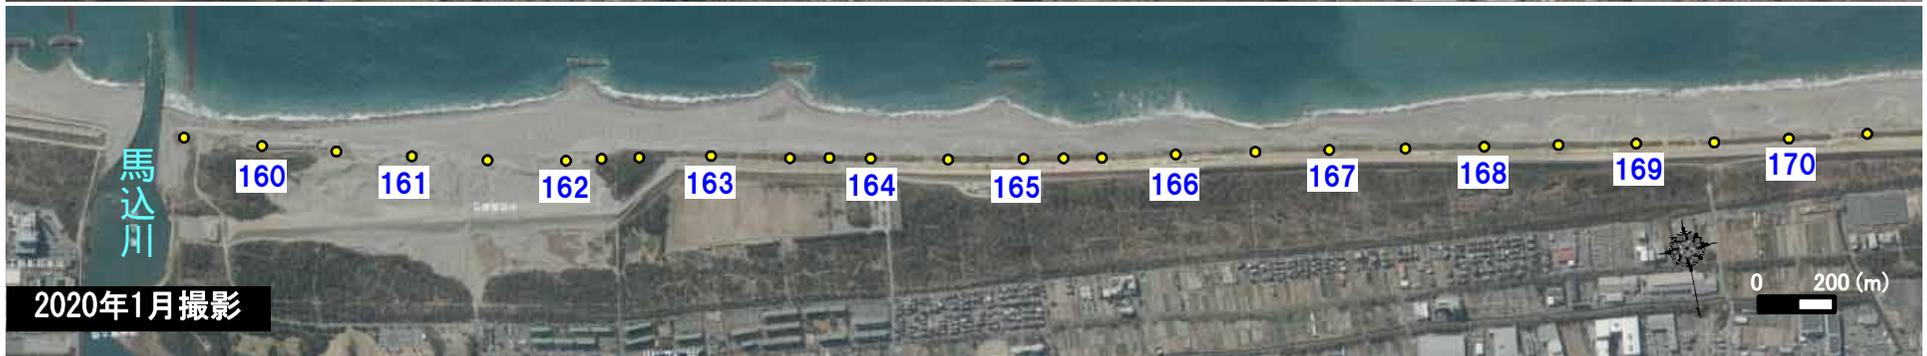
- ・馬込川～中田島砂丘では、養浜休止以降3.2万m³/年の速度で侵食。
- ・離岸堤区間では、土砂変化量が少ない。
- ・離岸堤西側では、養浜休止以降1.6万m³/年の速度で侵食。

⇒養浜休止以降、馬込川～離岸堤西側合計で、4.8万m³/年の速度で侵食が進んでいる。よって、計画養浜量5万m³/年の実施により汀線位置の維持が期待できる。また、計画養浜量以上の養浜を投入することにより、汀線の前進が期待できる。

・2016(H28)年より休止していた年間5万m³/年の養浜事業を再開する。
