### 3.3.2 調査結果 1：各時期の盛り土状況

### 3.3.4 調査結果3：崩落地内における過去の変状等

### 3.4 盛り土の材料及び形状

### 3.5 盛り土施工に関わる関係者へのヒアリング

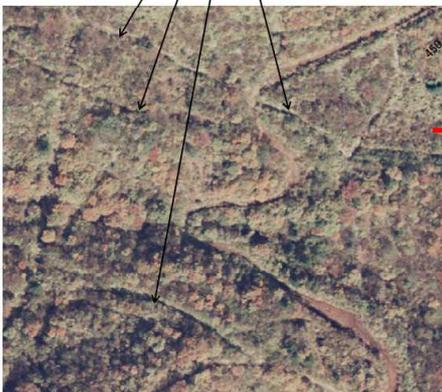
## 1976年11月25日

鳴沢川北側で小規模な造成が行われている。  
林業等の作業道と考えられる小道が多数認められる。

このような筋状の模様が、  
作業道と考えられる小道。

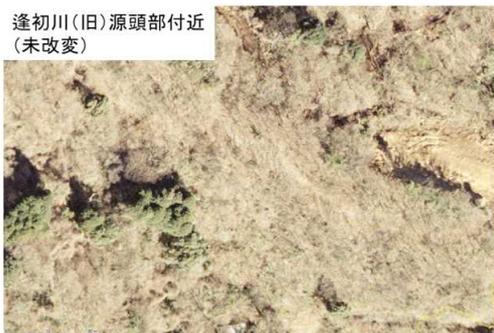
逢初川(旧)源頭部付近  
(未改変)

崩落地北側の造成が行われている。造成部分の鳴沢川は地表面からは確認できなくなる。  
崩落地については積極的な地形改変は行われていないように見える(等高線から作成したDEMのため、階段状の地形があるように見えるが、逢初川内での盛り土はまだ行われていない。)

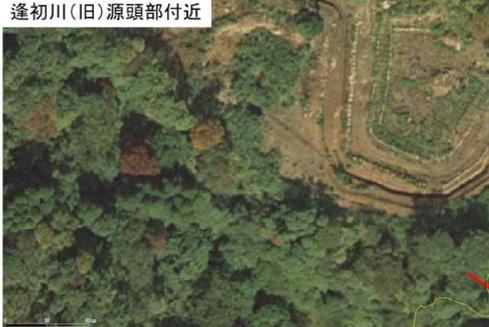
逢初川(旧)源頭部付近

崩落地北側の造成が行われている。崩落地については積極的な地形変化は行われていないように見える。

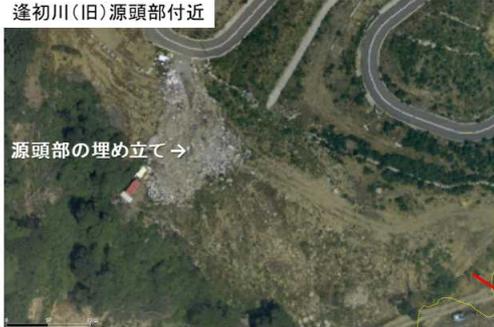
逢初川(旧)源頭部付近

崩落地北側の造成はほぼ完了。  
逢初川源頭部の埋め立てが行われている。  
崩落地付近でも盛り土作業が行われている。  
崩落した盛り土の下端に近い位置に何らかの構造物(矢印)  
が作られている。

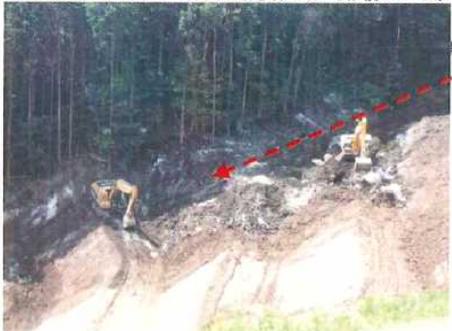
残土処分場の中護あたりで、固化剤を混ぜながら修復していた。

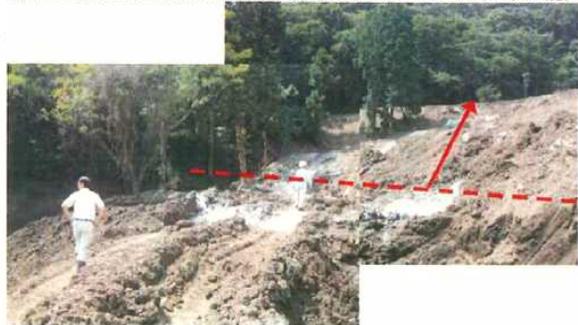
崩れた場所から上段を望む。赤い線あたりから上の土に木くずが混入している。

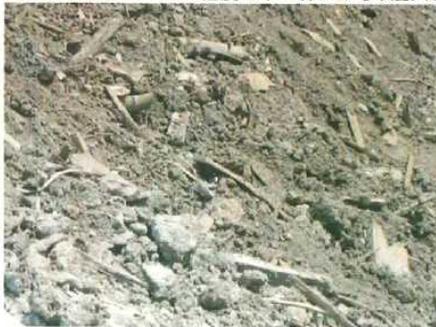
残土の状況。20~30cm程度の木の棒がかなり混入している。

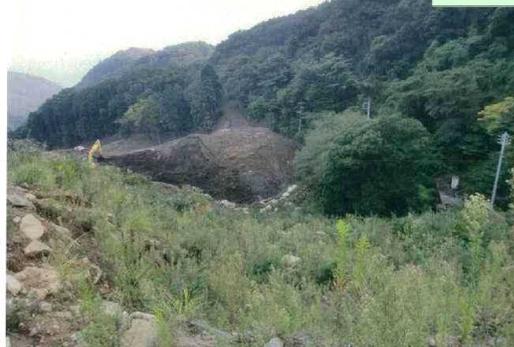
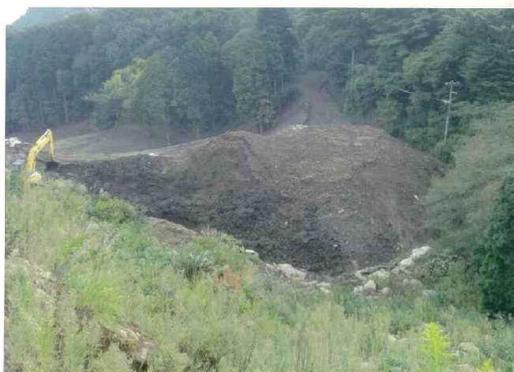
写真4 2010(平成22)年10月13日 調圧槽手前に大量の土砂を確認

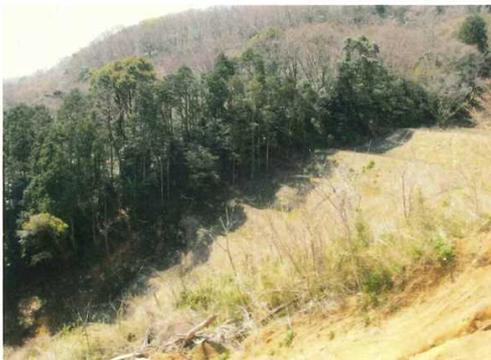
残土による盛り土法面

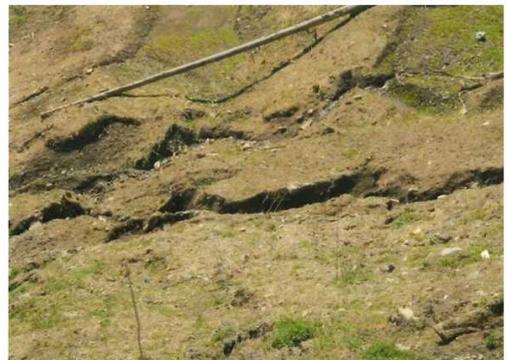
法面の浸食発達状況

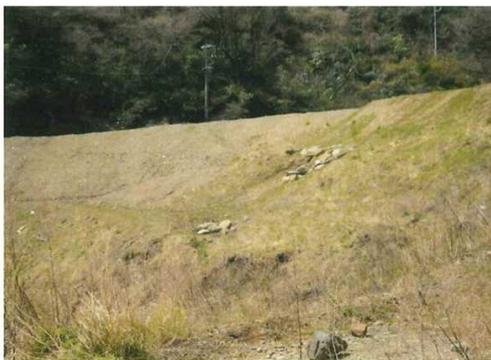
法面の緑化状況

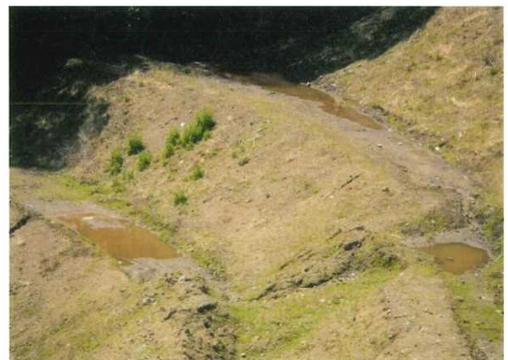
小段勾配の処理の悪さによる盛り土法面の水溜り

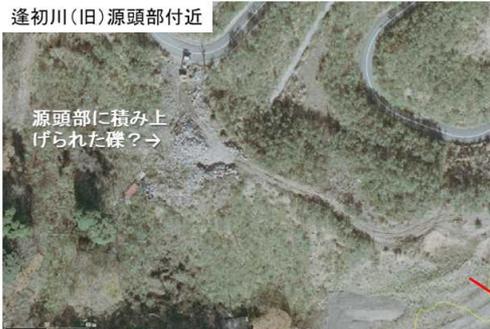
逢初川(旧)源頭部付近

逢初川源頭部には礫？が積み上げられている。  
崩落地北側の造成地は変化なし。  
崩落地付近の盛り土がほぼ完了。

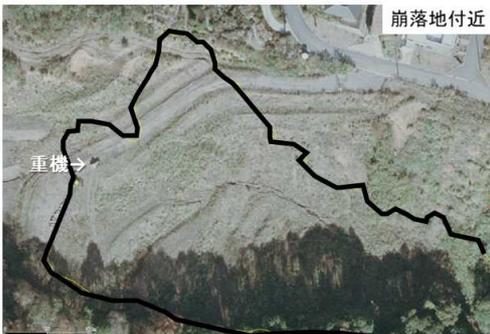
崩落地付近

盛り土の施工完了後の2012年には、盛り土の北側（左岸側）に雨裂が生じており、盛り土上を表流水が流れていたことが示唆される。2017年空中写真では、盛り土の小段上に湿り（あるいは水たまり）が認められる。

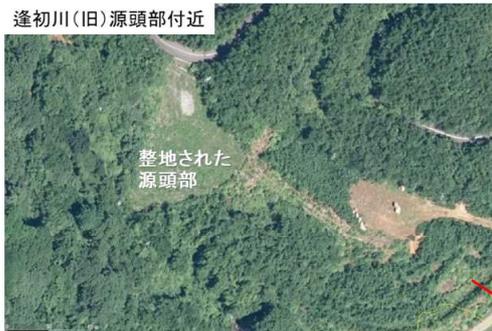
逢初川(旧)源頭部付近

逢初川源頭部付近に露出していた礫？は整理・整地された。  
崩落地の私道上部に小規模な盛り土が行われた。  
崩落地の南側の尾根にソーラー発電所の敷地が造成された。

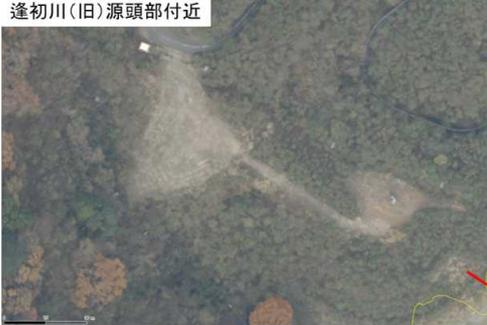
逢初川(旧)源頭部付近

2017年と比べ、大きな地形改変は行われていない。  
崩落地の盛り土下部の小段に小崩壊が認められる。

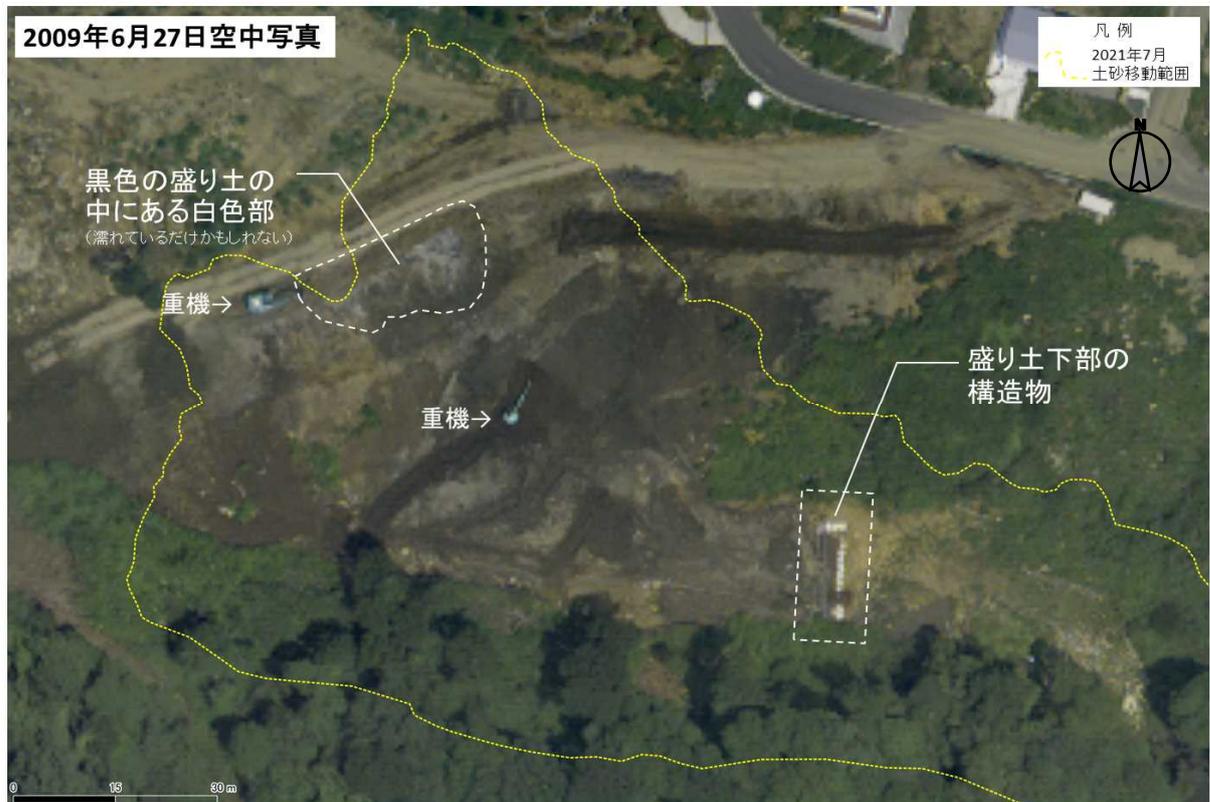
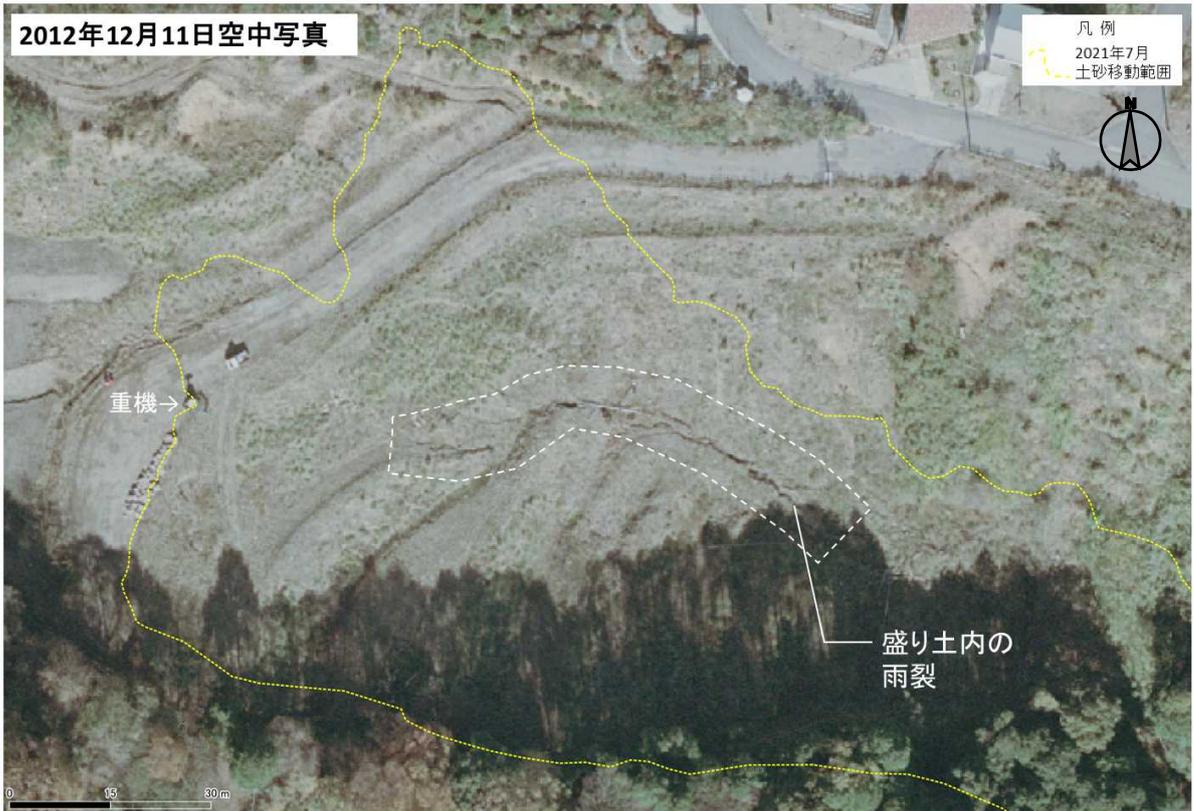
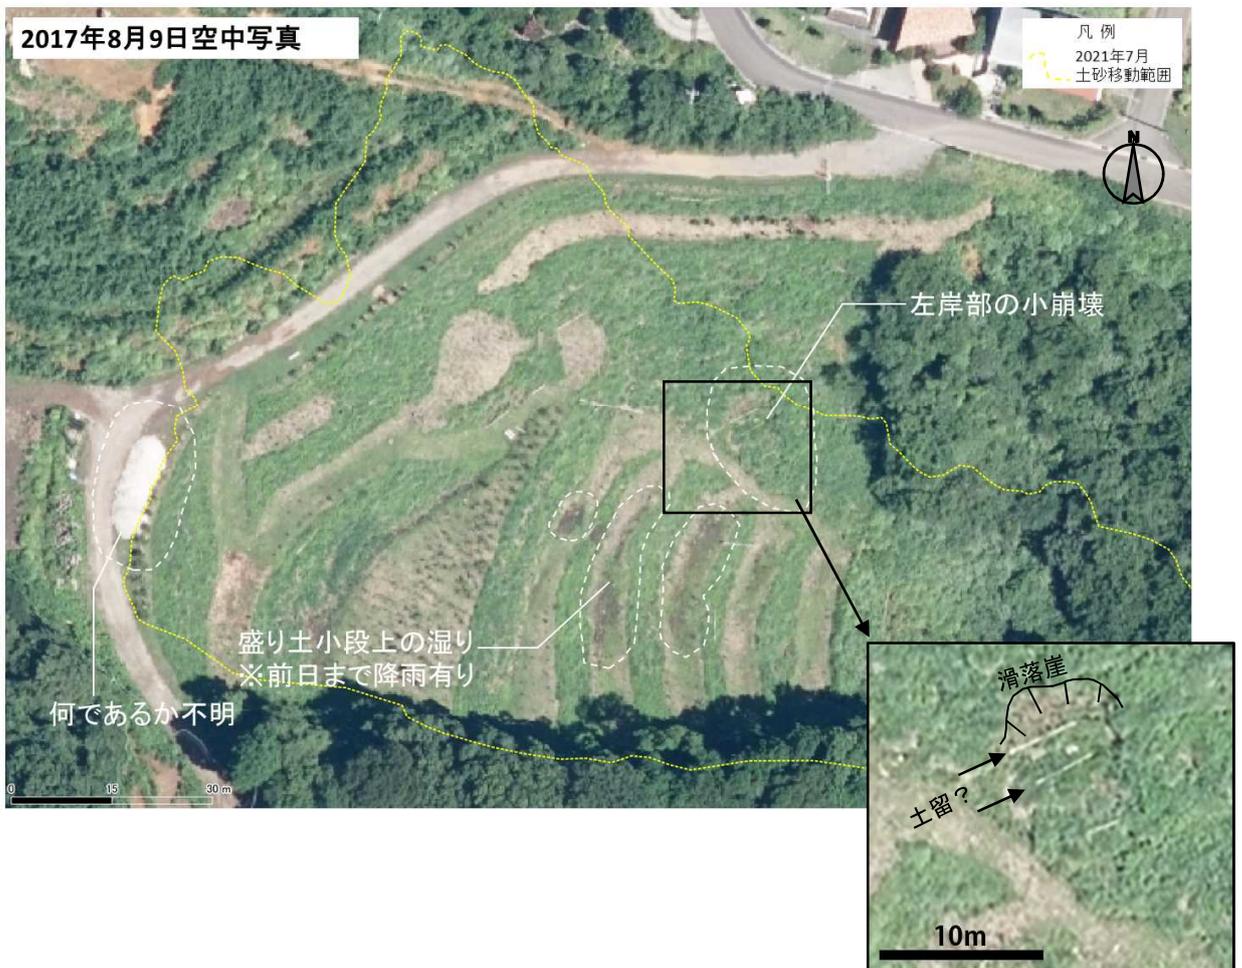
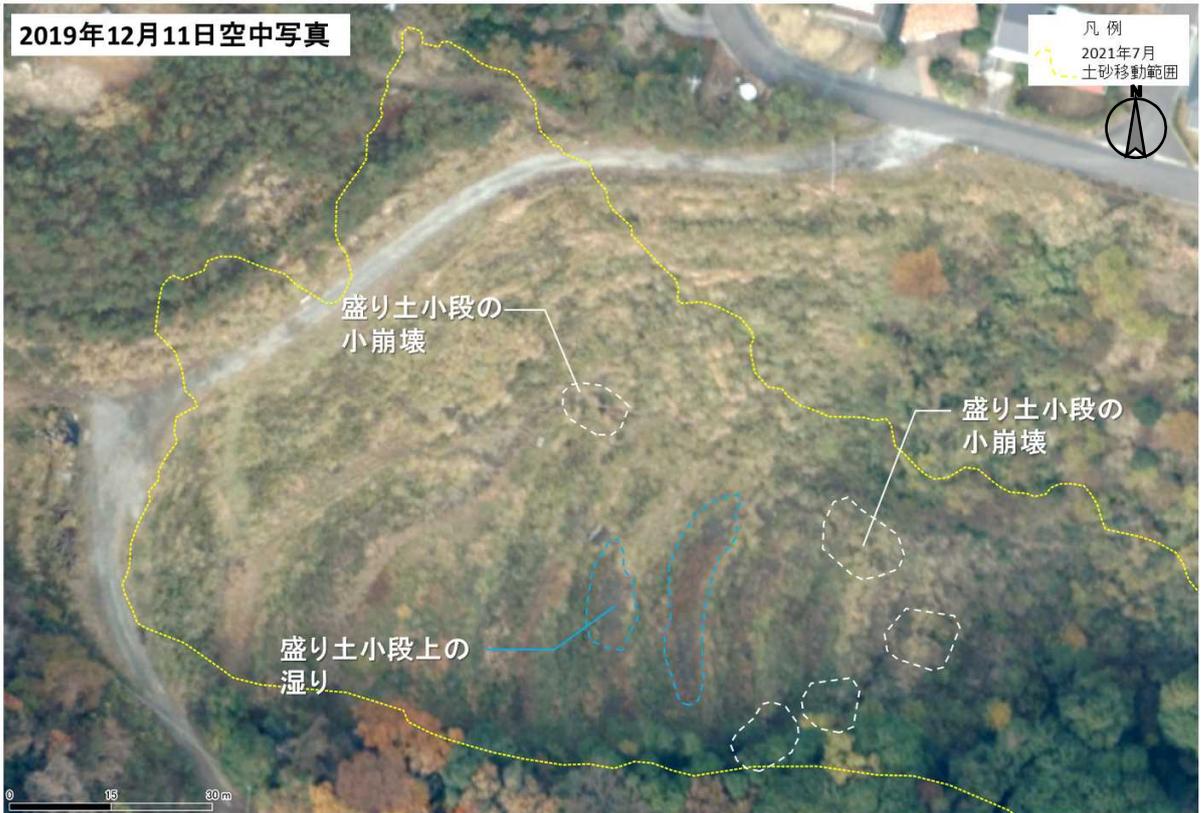
施工中の2009年には、盛り土下部に逢初川を横断する構造物が認められる。ただし、この構造物についての詳細は不明である。

空中写真が撮影された2017年8月9日の前日2日間（7日～8日）には累計19mm（網代観測所）の降雨があったことから、小段の上に水が溜まったものと考えられる。また、左岸部に小規模な崩落が見られ、不明瞭ではあるが土留工が設置されているように見える。2019年空中写真及び地形図には、小段上の湿りのほか、小段の小崩落も認められる。

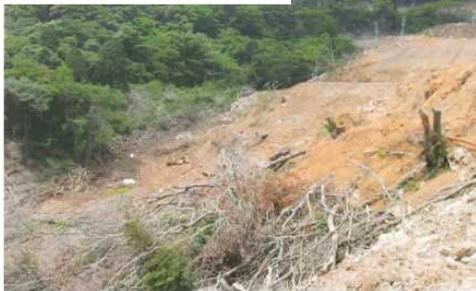
2007. 5. 22 復命書に添付 (A008)

- ・ 2009年3月以前は、やりっぱなしの状況（注：上部から土砂を谷に落とし込むだけの状態）で「ぐちゃぐちゃ」の状況であった。
- ・ 2009年3月以降、施工業者が変わり、やりっぱなしの土砂も含め、転圧や地盤改良をしながら盛り土を実施し、盛り土法面の植生を残し2010年6月までに完了した。
- ・ 2010年7月から施工業者が変わり、盛り土の斜面形状を変えるといった届出とは異なる盛り土が施工された。
- ・ 盛り土施工の際に転圧を行っていたとの証言もあったが、重機で踏んだ程度で、管理をしていたとは言えない。
- ・ E社は盛り土施工時に地山を段切りしていたとの証言であったが、公文書の写真では確認できていない。
- ・ 沈砂池の管理ができるよう盛り土の右岸側に重機が入るための道があったが、2010年8月に埋められた。

林地開発違反時

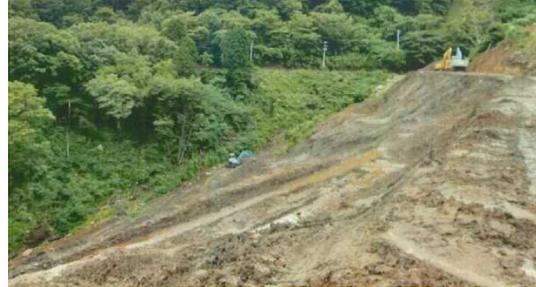
2009. 6. 24 復命書に添付 (A067)

E社の施工初期

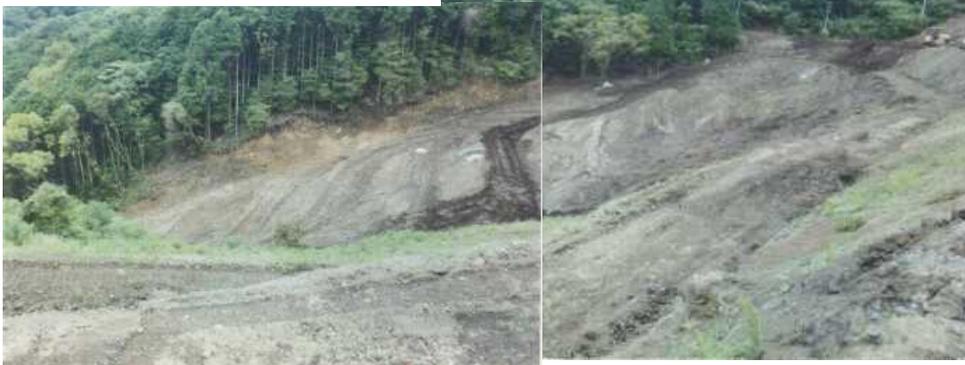
2010. 7. 1 復命書に添付 (A098)

E社の盛り土完了(植生未施工)

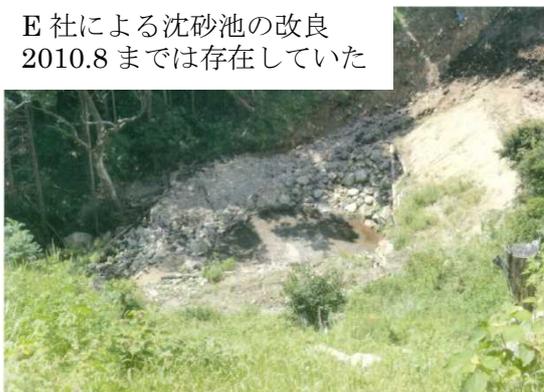
2010. 8. 31 報告書に添付 (A106)

E 社による沈砂池の改良  
2010.8 までは存在していた

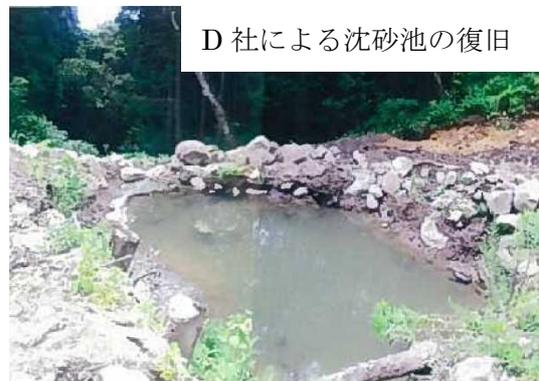
2011. 8 法面補修工事(熱海市写真8)

D 社による沈砂池の復旧

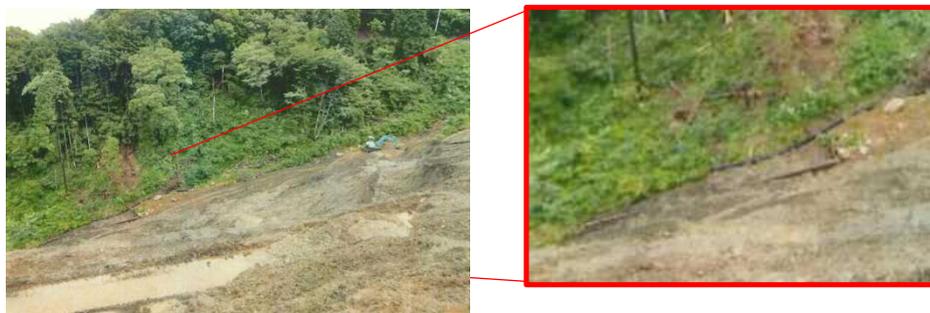
2009. 6. 24 復命書に添付 (A067)

- ・ 旧溪床部分に暗渠排水管（φ30cm）を2～3本設置し沈砂池まで導いていたとの証言であったが、盛り土上部には入れていなかったとのことであった。
- ・ 盛り土の左右岸に暗渠排水管が施工されているとのことであったが、盛り土の形状が変わった段階で排水部が埋塞した可能性がある。
- ・ E社では盛り土の小段に土手を作り、雨水が直接斜面を流れないようにしたとの証言であったが、表面排水施設の設置の証言は得られなかった。
- ・ 2011年8月、D社が木製縦排水路を設置し、沈砂池も復旧した。
- ・ K社の証言では、2012年10月以降（時期不明）に現場に入った時には、沈砂池はなく、木製の縦排水路も壊れていたとのことであった。この時にはすでに流出した土砂で沈砂池が埋塞していた可能性がある。
- ・ K社からは、斜面の小段の法尻側には365日水が染み出しており、場所によっては水たまりもあった。全体がぐしゃぐしゃだったとの証言であり、排水不良であった。
