空中写真判読による 盛土履歴

目的・方法

- 目的: 崩壊箇所およびその周辺における地形改変履歴を把握する。
- 過去の空中写真や航空レーザ計測データ、砂防基盤図を収集して、地形データ(DEM(樹木や建物を取り除いた地盤の高さ)またはDSM(樹木や建物を含んだ地表面の高さ))とオルソフォト(写真のゆがみを補正し地図と重ね合わせられるようにしたもの)を作成。
- **空中写真**からはSfM(Structure from Motion: 対象物を撮影した複数枚の写真から対象の形状を復元する手法)により地形データを作成。
ただし**地盤ではなく樹上を表したDSM**である点に注意が必要。
樹木や人家が無い箇所ではDEMと同じになる。
※空中写真には基準点(GCP: Ground Control Point)を与える必要がある。
地形改変が行われていないと考える地点をGCPとして、GCPの標高は2019年の航空レーザ計測データより取得した。
- 現地の地上からの写真
- **航空レーザ計測データ**からは**樹木を取り除いた地盤を表したDEM**を作成。
- 砂防基盤図では等高線からDEMを作成したが、航空レーザ計測のDEMより大きく精度が落ちる。
- 各時期の地形・空中写真の判読、および標高差分によって、時期別の盛土形状を判読。
- さらに、盛土に現れた雨裂等の変状を判読。

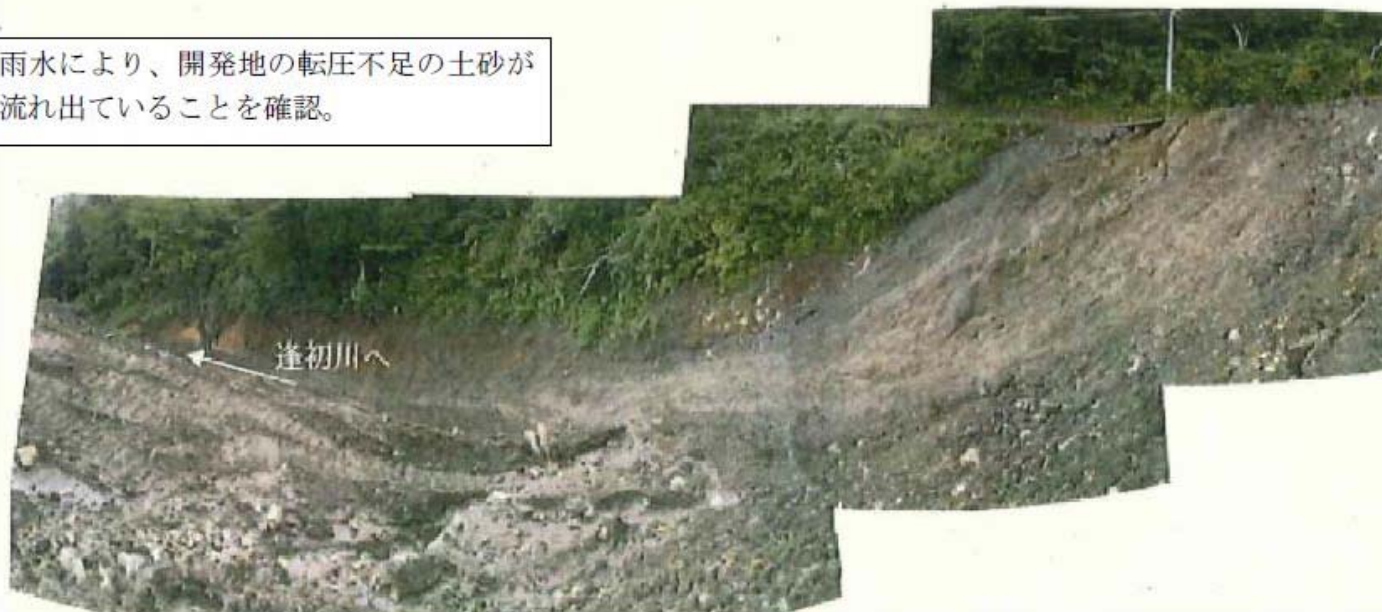
2010年7月8日撮影
(朝日新聞デジタルより引用)

固化材？
トンパック

重機が沈んでいる

2010年7月8日に撮影された土石流の起点付近
にあった盛り土=静岡県熱海市、読者提供

固化剤と思われるものの表層への投入

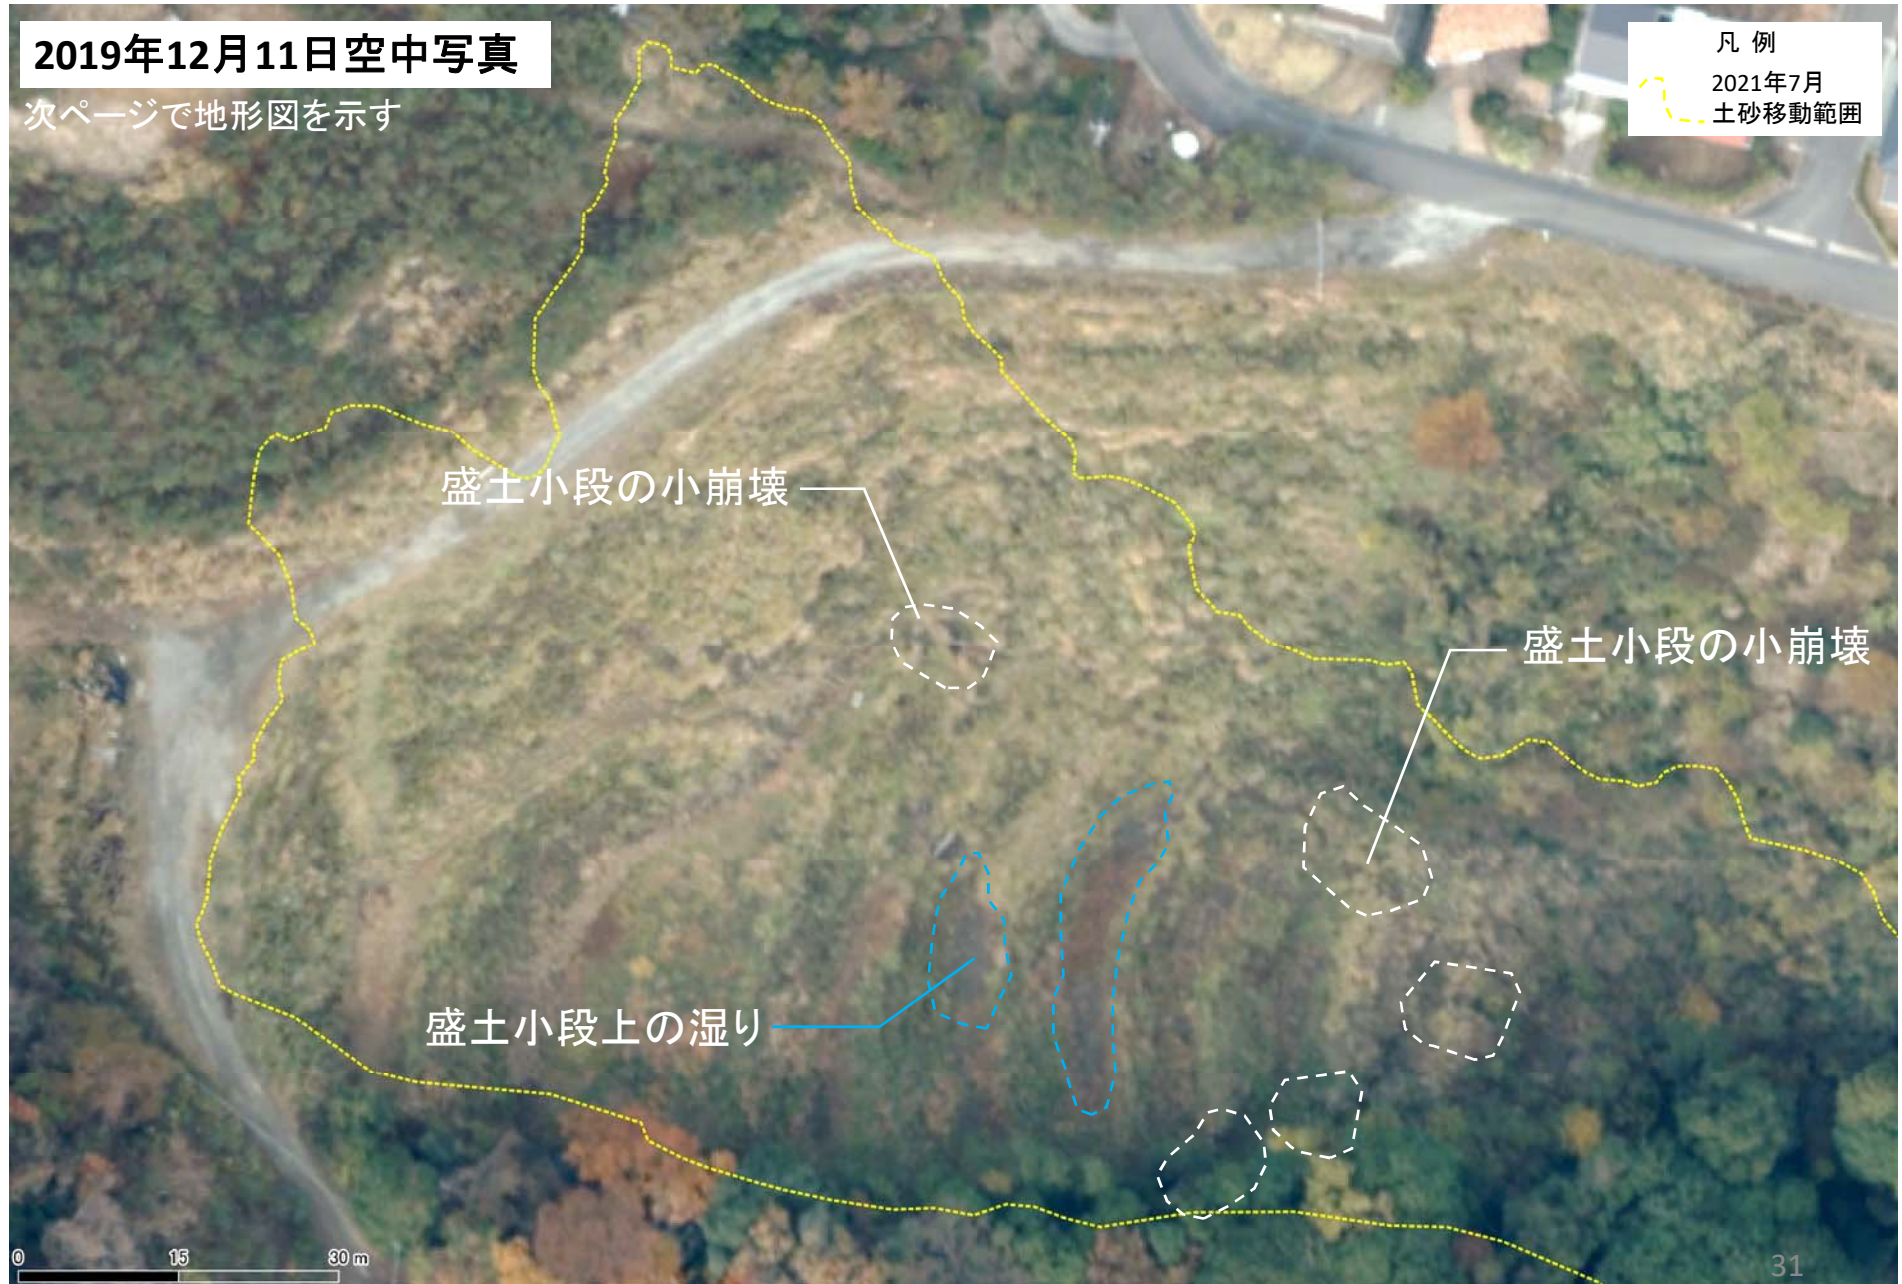
2019年12月11日空中写真

2017年と比べ、大きな地形改変は行われていない。
崩壊箇所の盛土下部の小段に小崩壊が認められる。
