第3回

遠州灘沿岸侵食対策検討委員会

平成17年6月9日

静岡県

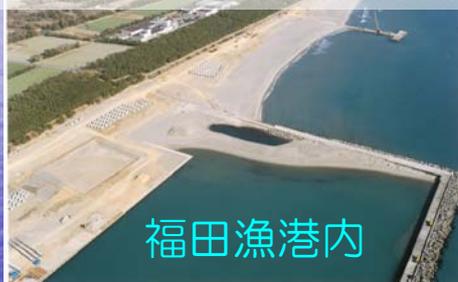
44. 福田漁港海岸 撮影 平成15年1月17日

- ・竜洋海岸および浅羽海岸において侵食域が拡大中である。
- ・現在、福田漁港航路埋没および浅羽海岸侵食に対するサンドバイパスシステム（堆砂域から侵食域に土砂を輸送するパイプライン等を設置し、沿岸漂砂の連続性を回復させる工法）の適用について検討中である。

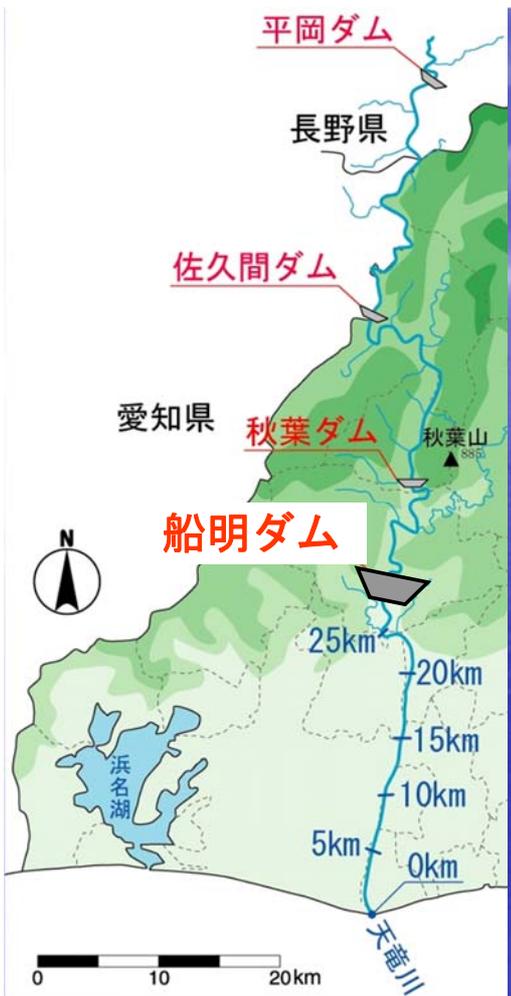
船明ダム下流部の粒度分布

・ 秋葉ダムおよび船明ダムの直下区間では粗粒化（細粒分の減少）が生じている。また、船明ダム下流においては河口部に向かうに連れて細かい粒度を呈している。

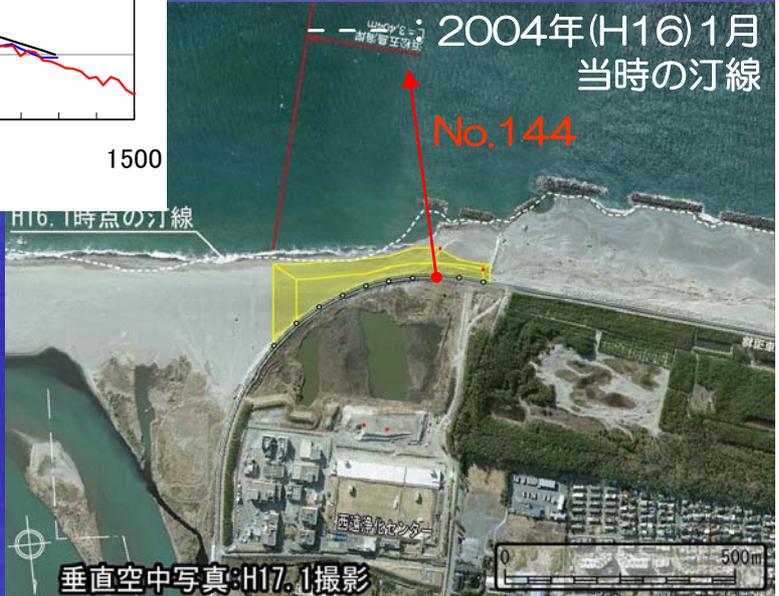
浜松五島海岸東端の養浜状況

- 施工期間：H17.1.28～H17.3.30
- 投入量：約4.5万 m^3
- 延長：約466m
