## 遠州灘沿岸侵食対策検討委員会設置規約

# モニタリング結果に基づく現状評価と対応方針

## 各海岸の対策（平成29年度）

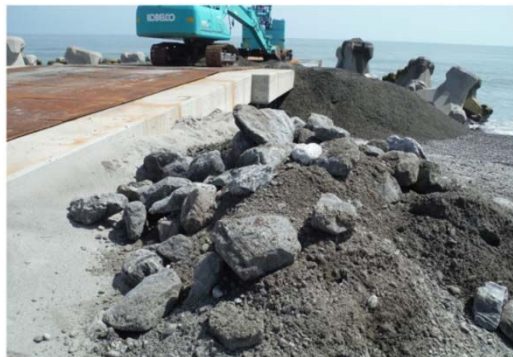
海側の突堤設置予定箇所に転石が散乱しており、計画どおり矢板を打設して突堤を築造することが困難な状況。

- ・海中に転石があり、突堤を現状から海側に延伸することが困難となった。
- ・これまで整備した先端部は前面洗掘等により安定を損なう恐れがあることから、緊急対応として先端部に消波ブロックを設置する。
- ・海側の突堤整備については、これまでの整備効果及び当初計画の不透過型構造での延伸ができない状況を踏まえて、透過型を含めた構造の再検討を行う。

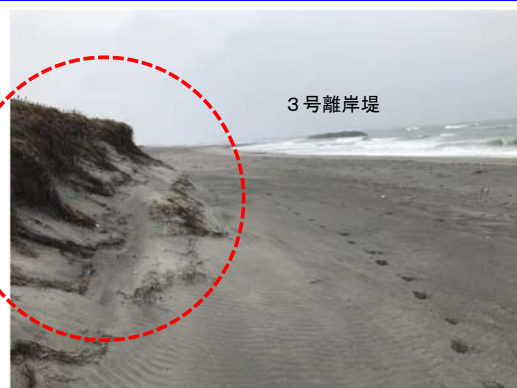
No. 168付近 (2018年5月9日撮影)

- 浜松篠原海岸では、浜幅は確保されているものの、バーム及び前面の砂丘列が一部消失・減少する現象が確認されている。
- 「後浜」の減退等は「浜幅」で評価できない。

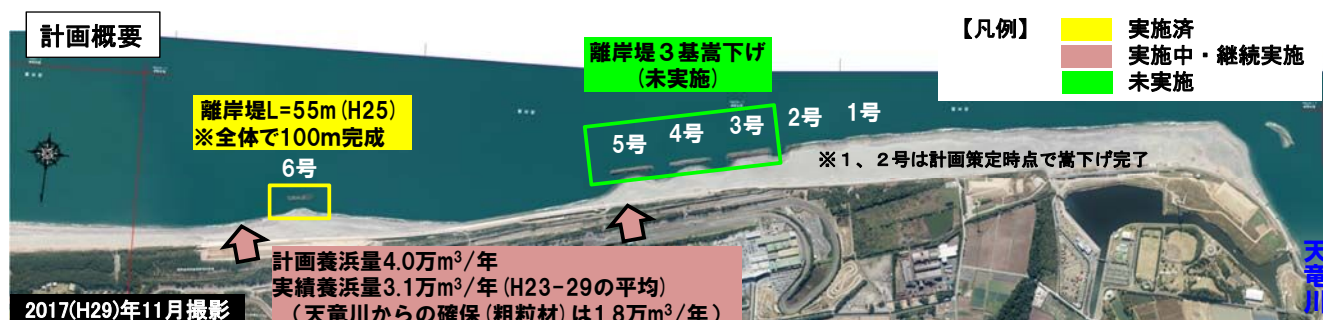
- 離岸堤嵩下げ、養浜ともに、計画どおりの対策量を実施できていない。

| | 現計画（平成23年度） | 実績（現状） |
|---|---|---|
| 主な目標 | 防護上必要な浜幅30mの維持<br>（特に離岸堤群東側） | 計画策定以降、離岸堤群東側で浜幅30m<br>を満たしていない状況が続く |
| 対策の考え方 | 離岸堤の嵩下げによる漂砂の連続性の<br>確保および養浜により、離岸堤下手海<br>岸の侵食を抑える | 離岸堤嵩下げ、養浜ともに計画どおり<br>実施できていない |

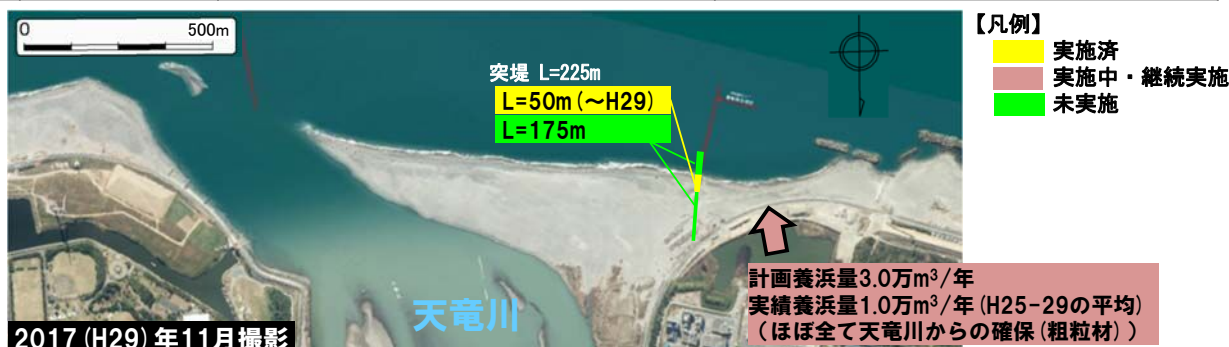
- 突堤整備、養浜ともに、計画どおりの対策量を実施できていない。
- 計画策定以降、計画で想定した天竜川砂州フラッシュ後の砂州の回復による海岸侵食は発生していない。

| | 現計画（平成25年度） | 実績（現状） |
|---|---|---|
| 主な目標 | 防護上必要な浜幅30mの維持（突堤予定箇所西側） | これまで防護上必要な浜幅は維持されている |
| 対策の考え方 | 突堤および養浜により、天竜川の砂州フラッシュ発生に起因する海岸侵食を防ぐ | 対策開始後、砂州フラッシュ後の砂州の回復による海岸侵食は発生していない（砂州は縮小傾向） |

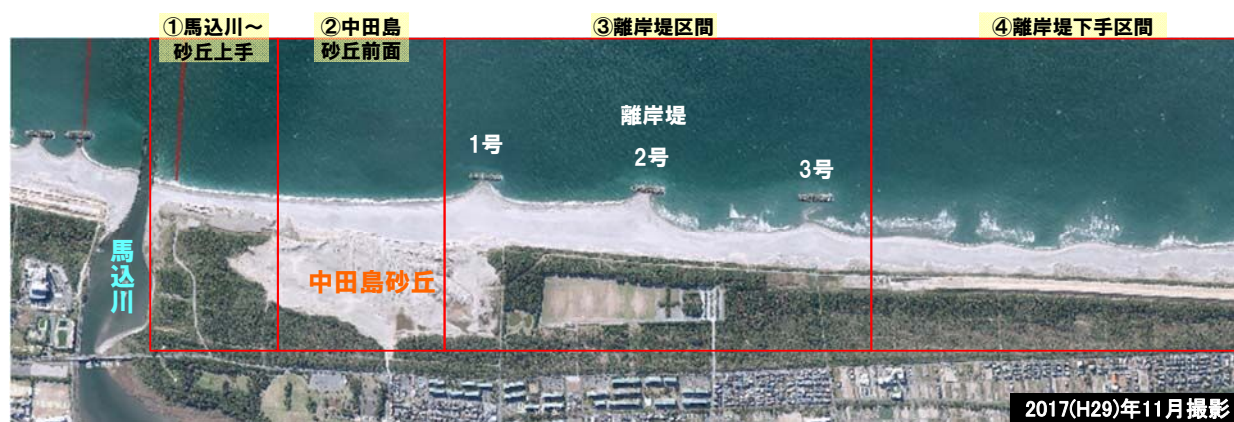
- 緊急的な対応が必要な箇所はないが、現状では天竜川から西側への土砂供給量はほとんど無いことから、引き続き今後の侵食状況を注視していく。

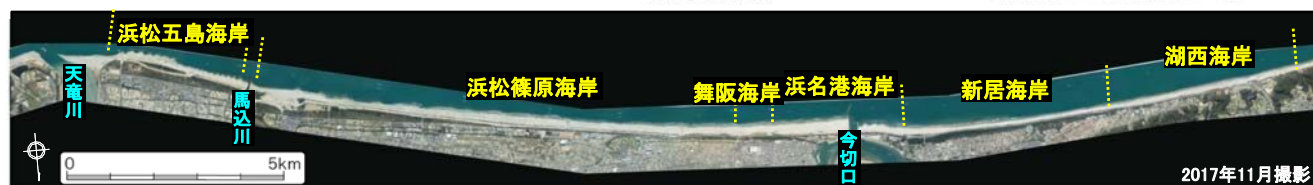
| | 浜松五島海岸 | 浜松篠原海岸 | 舞阪海岸 | 浜名港海岸 | 浜名港海岸<br>(今切口沖合) | 新居海岸 | 湖西海岸 |
|---|---|---|---|---|---|---|---|
| 現状評価 | 天竜川河口テラスが縮小<br>河口付近で汀線が後退し、<br><b>砂浜が狭い状態</b><br>消波堤、離岸堤沖合は急<br>深な地形となっている | 砂丘前面～離岸堤区間<br>は離岸堤と養浜により<br>汀線維持・前進、3号<br>離岸堤下手では汀線後<br>退傾向<br>沖合は <b>急深な地形と<br/>なっている（沖合侵食）</b> | 砂浜幅100m以上を<br>確保<br>沖合い地形が変動<br>し、浜松篠原海岸<br>の沖合侵食に類似<br>した地形変化が見<br>られる | | 航路上に浅瀬の形<br>成は見られない<br>水深10m以深はや<br>や堆積傾向 | 局所的に汀線後退<br>沖合でやや侵食が見られる | |
