# 第25回 遠州灘沿岸侵食対策検討委員会 別紙 資料集

令和4年3月16日  
静岡県

個別海岸のモニタリング結果

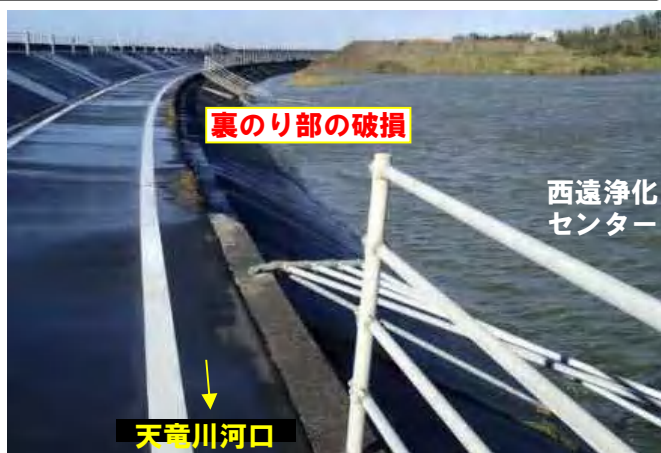
- 浜松五島海岸の浜幅・海浜断面積指標の基準値は、2013 (H25) 年10月のNo. 143 付近堤防越波被害時の状況を元に設定した。
- 被災前（2013年2月）の浜幅は54m、海浜断面積は4,500m<sup>2</sup>であった。

2013年10月の台風26号による  
越波による被害状況

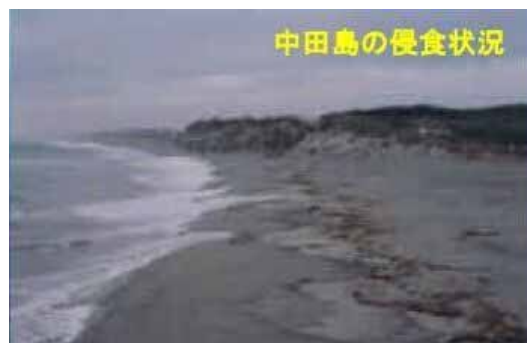
- 浜松篠原海岸の浜幅・海浜断面積指標の基準値は、2003 (H15) 年4～10月のNo. 160付近からの埋立ゴミ流出時の状況を元に設定した。
- 被災直後（2004年3月）の浜幅は28m、海浜断面積は6,000m<sup>2</sup>であった。

測線No. 160付近での侵食による  
ゴミの流出箇所(2004年)

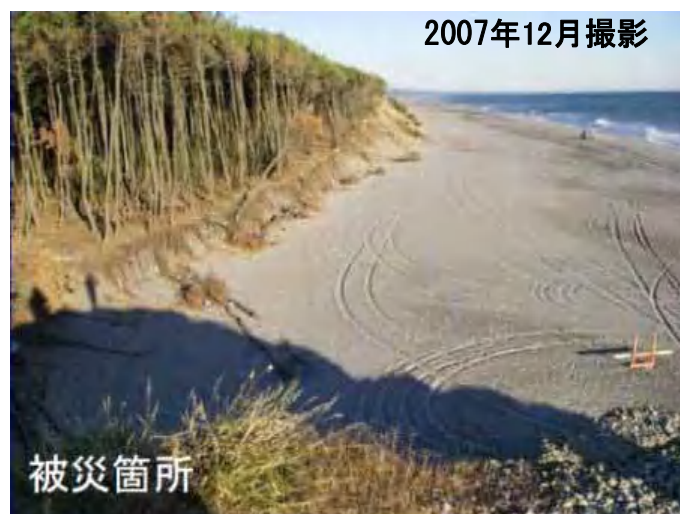
- 竜洋海岸の浜幅・海浜断面積指標の基準値は、2007 (H19) 年7月のNo. 196付近堤防被災時の状況を元に設定した。
- 被災前（2007年2月）の浜幅は24m、海浜断面積は2,000m<sup>2</sup>であった。

2007年7月の台風4号による  
堤防（土堤）の侵食状況

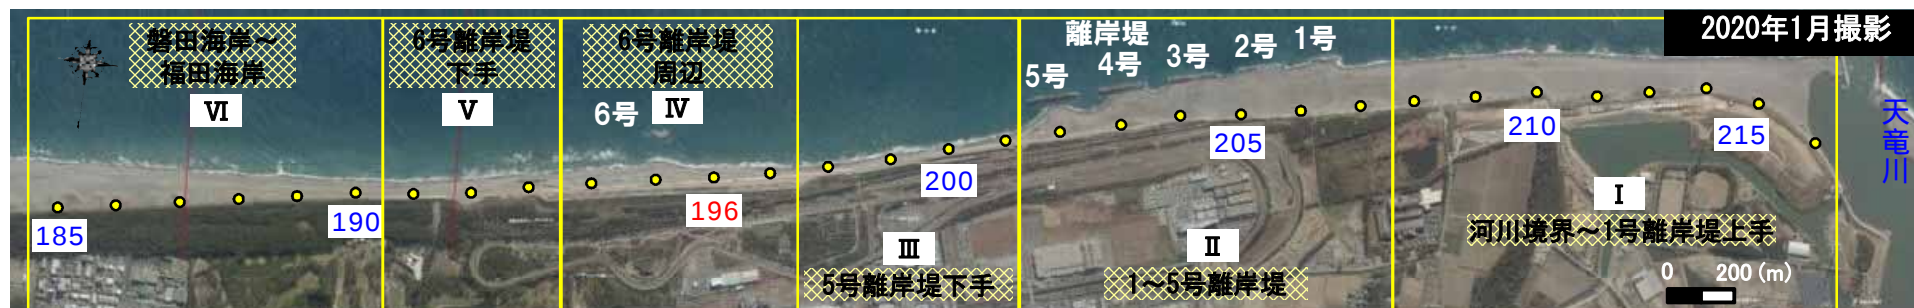
- 2022(R4)年1月はすべての断面で基準浜幅と基準海浜断面積を上回っている。
- 5号離岸堤下手No. 201付近と6号離岸堤下手No. 191は、侵食が進行した場合は基準を下回る可能性が高いため、引き続き養浜による対策を実施していく必要がある。

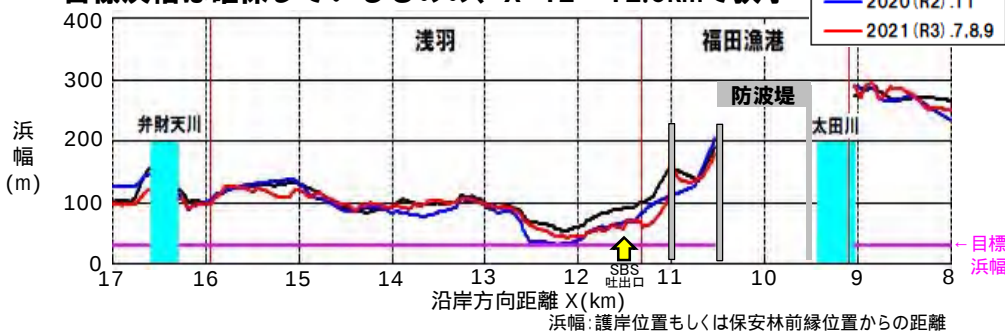
・目標浜幅は確保しているものの、X=12～12.5kmで狭小

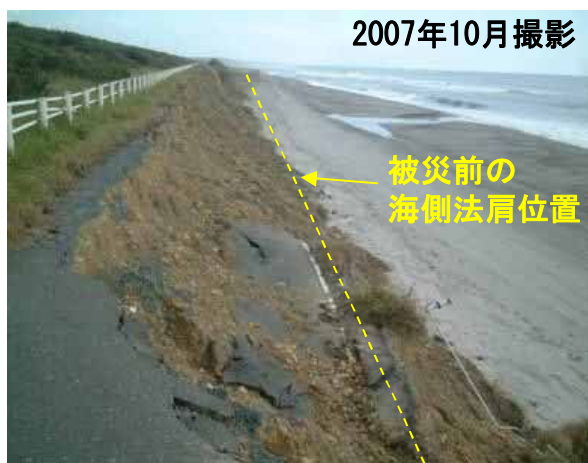
- 浅羽海岸の浜幅・海浜断面積指標の基準値は、2007 (H19) 年 7 月のNo. 155+100付近堤防上自転車道被災時の状況を元に設定した。
- 被災前 (2007年 2 月) の浜幅は57m、海浜断面積は2,800m<sup>2</sup>であった。

2007年 7 月の台風 4 号による  
堤防上自転車道の被災状況

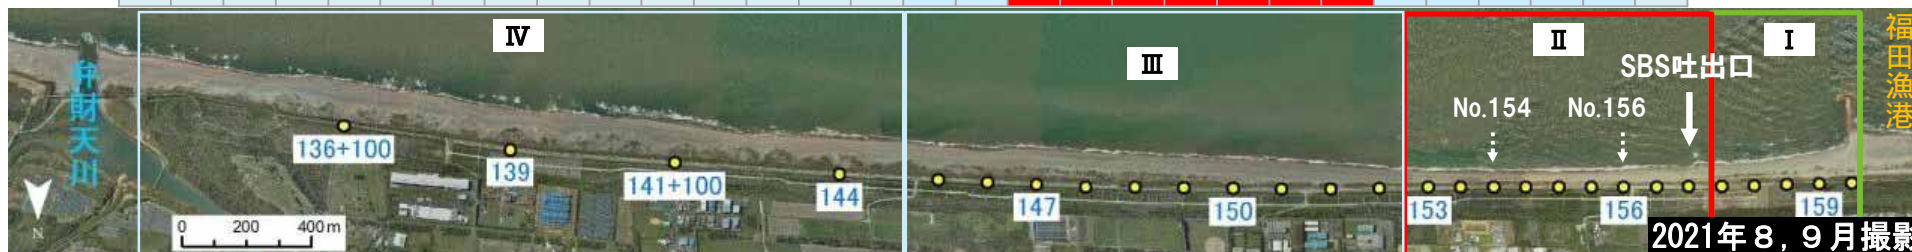
- ・ 2020 (R2) 年に海浜断面積が基準値を下回った断面の浜幅・海浜断面積の時系列変化を確認した。
- ・ 2021 (R3) 年はSBS吐出口より東側のNo. 153+100m～156間にかけて回復は見られない。浜幅と海浜断面積は同じ侵食傾向を示している。

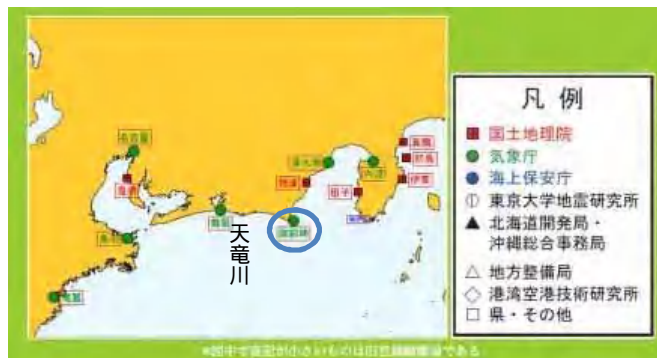
験潮場の上下変動(海岸昇降検知センター)

- ・平成25年度（第15回）の検討時点においては、御前崎（験潮場）では1960（S35）年頃から2011年時点まで一様に沈降が続き、累積沈降量は40cmに達していた。沈降速度は約8mm/年であった。
- ・令和4年度現在においては、2017年12月までのデータが整理されており、沈降速度は約8mm/年（=44cm/58年）で前回との変化は少ない。

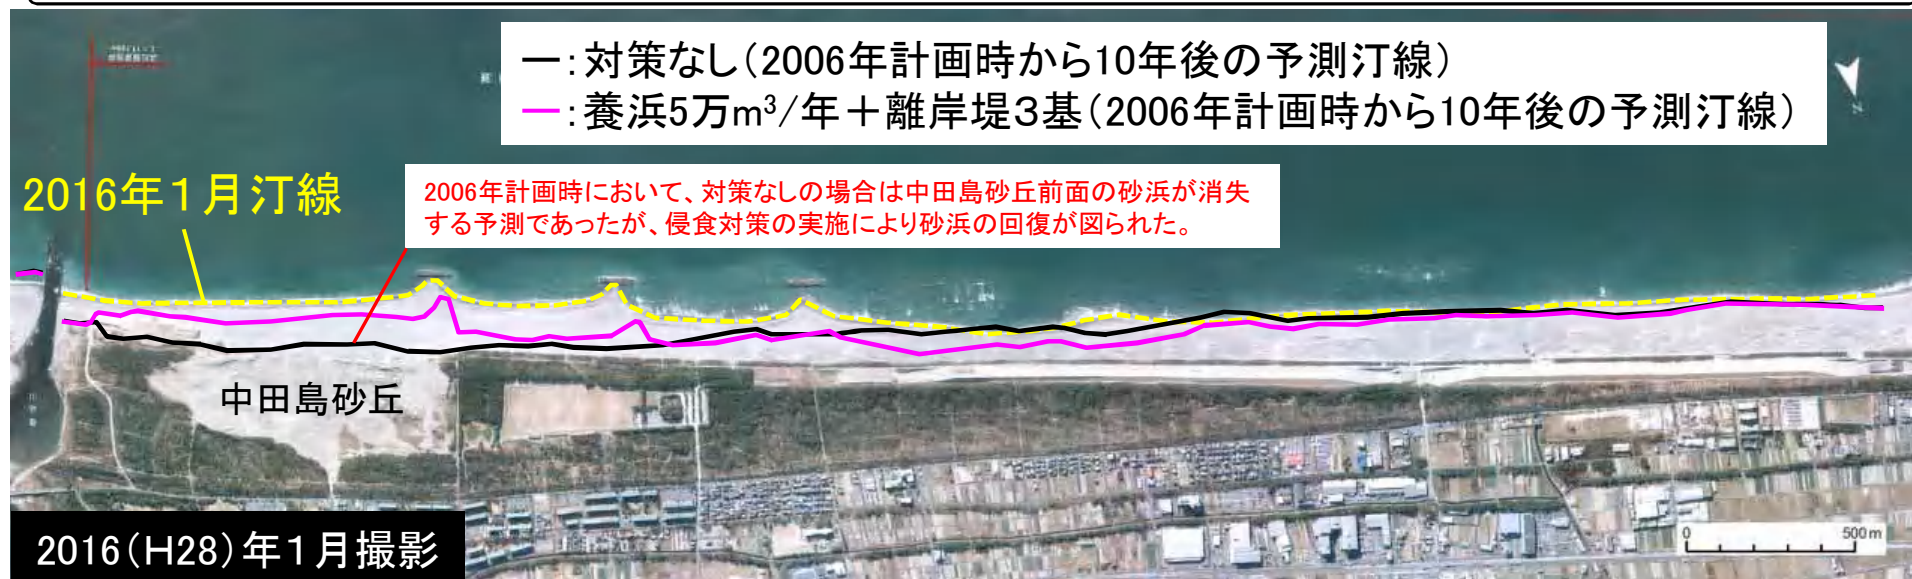
【対応状況】浜松篠原海岸では侵食対策の実施により2016年1月時点で汀線が大きく前進した。養浜休止後においては中田島砂丘前面で汀線の後退が生じている状況であり、2021年度より養浜5万 $\text{m}^3$ /年を再開した。

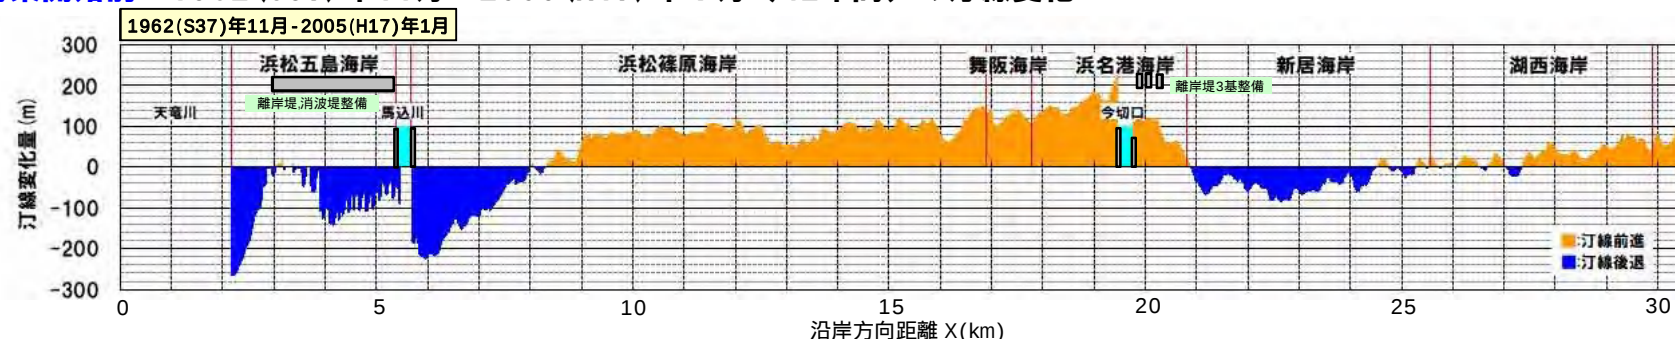
### ■対策開始前：1962 (S37) 年11月～2005 (H17) 年1月 (42年間) の汀線変化

| | 浜松五島海岸 | 浜松篠原海岸 | 舞阪海岸 | 浜名港海岸 | 新居海岸 | 湖西海岸 |
|---|---|---|---|---|---|---|
| 対策の効果 | ・侵食対策を実施中により、汀線を維持 | ・緊急的対策の実施により馬込川～離岸堤背後の汀線が前進し、全域で目標浜幅を確保<br>・対策前は汀線が200m以上後退し、対策後は50～100m以上前進した | —<br>(全域で浜幅100m以上確保) | —<br>(全域で浜幅100m以上確保) | ・養浜と東側からの漂砂の流入により汀線は前進 | —<br>(安定傾向) |

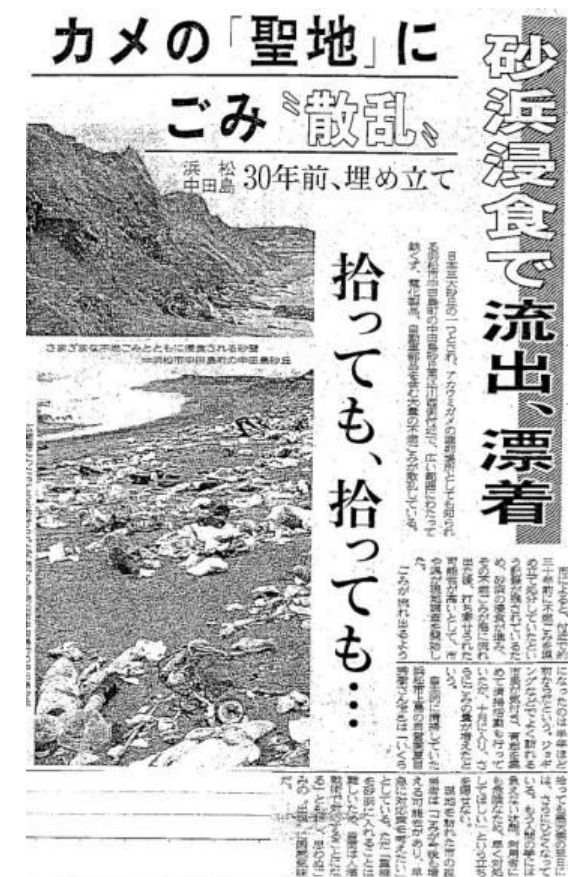
写真 中田島の侵食状況(平成15年10月)

・平成15年10月の高波浪により、海岸保全区域背後の保安林区域にまで侵食が及び、昭和40～50年代に埋め立てられた一般廃棄物の一部が海岸に流出する事態が生じた。

- ・昭和50年代→砂浜幅は約200m。
- ・近年→砂浜幅は約50m程度にまで減少。
- ・平成15年10月の高波浪により、海岸保全区域背後の保安林区域にまで侵食が及んだ。
- ・保安林区域内を中心に昭和40～50年代に埋め立てられていた一般廃棄物の一部が海岸に流出する事態が生じた。

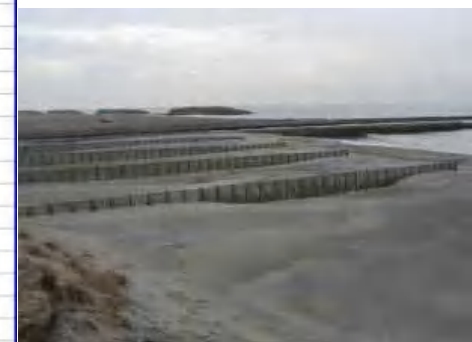
堆砂垣による  
砂の捕捉状況

浜松市によるゴミ流出防止対策と並行し、海岸侵食対策として緊急的に養浜工を実施した（平成16年3月終了）  
また、この地域特有の強い西風によって陸域を移動する砂を捕捉する事を目的として、堆砂垣の設置も実施した。

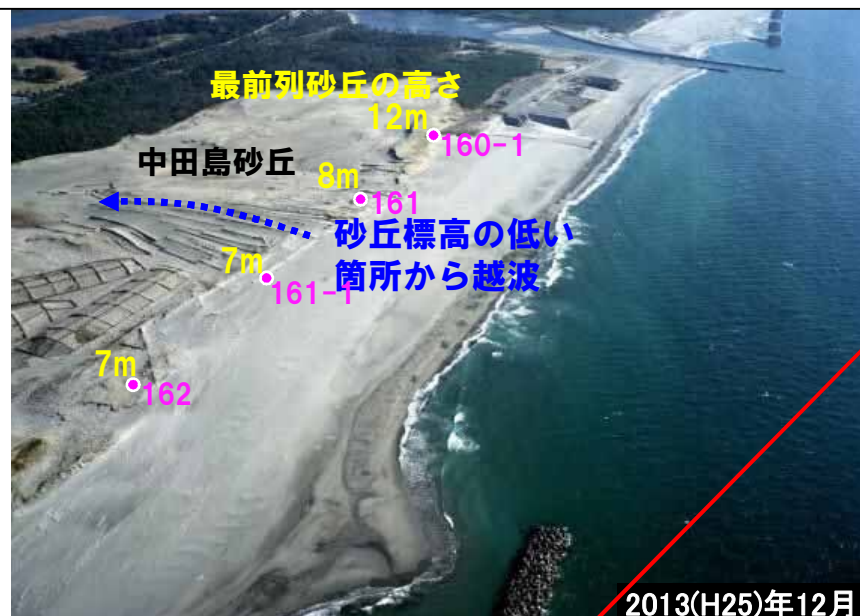
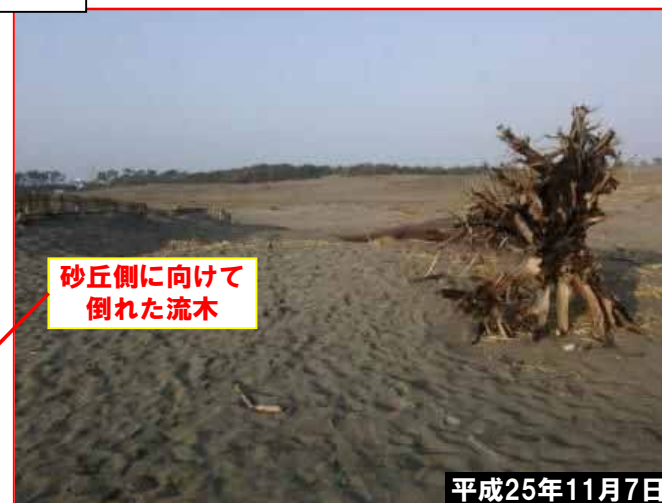
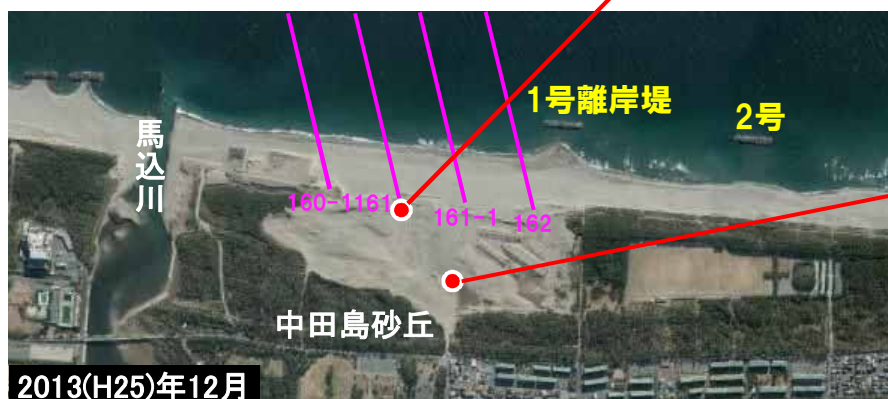
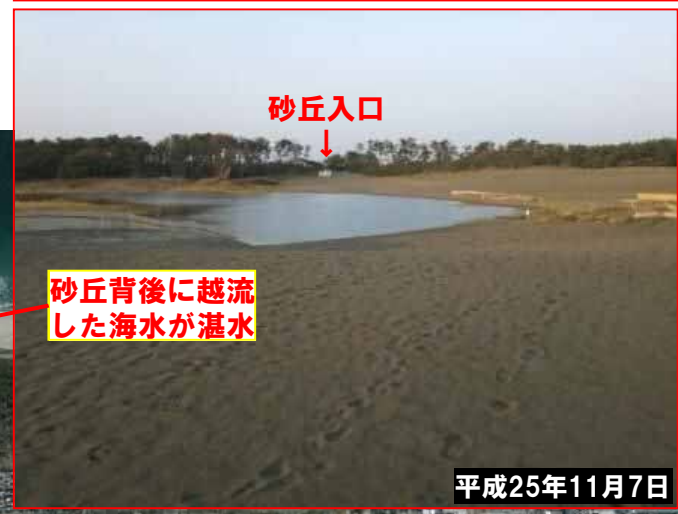
写真 平成25年台風26号来襲後の状況

- ・養浜材が寄与している中田島砂丘東側を除いて、計画時に比べて水中部の侵食が進行している(砂質分の不足によりバー地形が縮小傾向)。
- ・平成25年の台風時に中田島砂丘において砂丘標高の低い箇所から越波が生じており背後地の安全度は十分でない。

■平成25年台風26号来襲後の状況(第17回委員会資料)

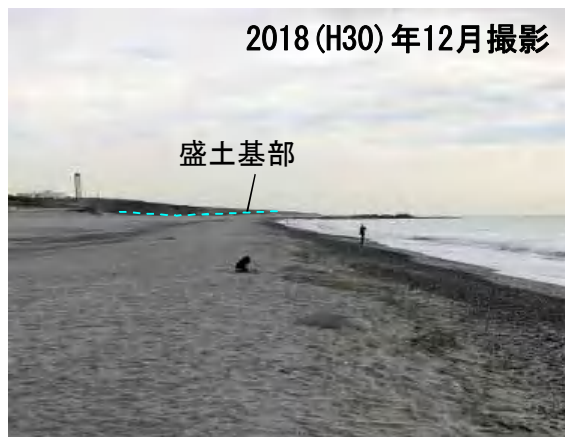
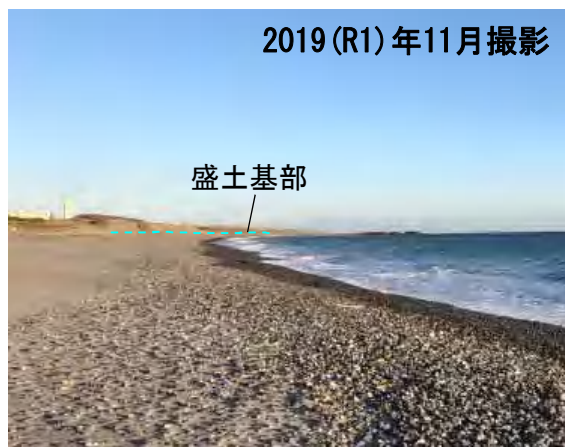
①中田島砂丘前面から馬込川河口を望む

■令和元年台風19号による地形変化  
(第23回委員会資料)

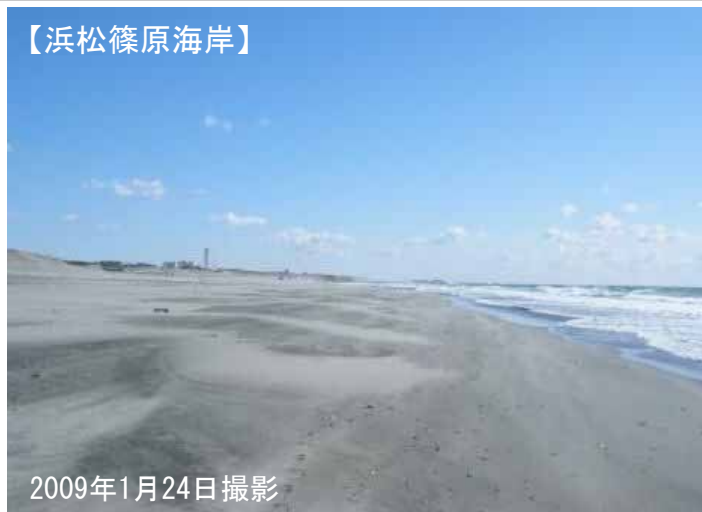
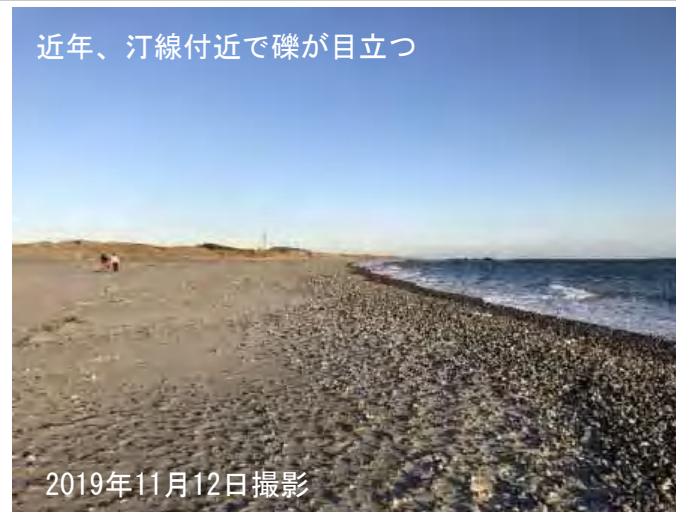
【浜松篠原海岸】

- ・これまで浜松篠原海岸では、粗粒材を主体とした土砂を用いた養浜を実施している。
- ・粗粒材養浜は、(防護面に加えて)効率面およびコスト面で細粒材の養浜より優位な方法であるが、自然環境、海浜利用、景観および対策箇所下手側等の地形変化に影響を及ぼすという課題がある。

近年、汀線付近で礫が目立つ

・2016(H28)年より休止していた年間5万 $\text{m}^3$ /年の養浜事業を再開する。
